장충체육관앞 도로교통소통개선공사 실정 보고

[CCTV, 조명탑, 분전반 등 지장물 이설 등]

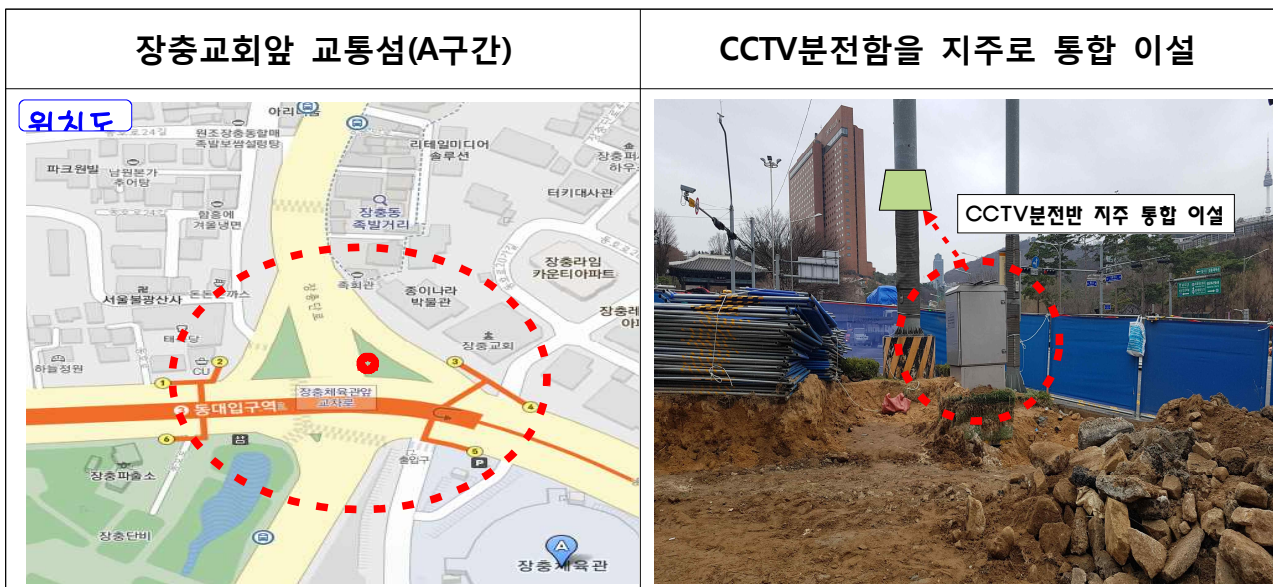
○ 장충교회앞 교통섬(A) 신설구간

- 횡단보도 신설 예정지 교통섬에 조명탑, 조명탑 분전함, 교통정보용 CCTV, CCTV 분전함이 횡단보도의 보행자 이동동선 중앙부에 위치하고 있으나 설계에 반영되지 않아 향후 공사완료 시 보행자 통행에 불편이 예상되며,
- 지주 및 분전함 기초가 횡단보도 교통섬 보도포장 상단과 30cm이상 단차가 발생됨에 따라 보행자 안전 및 통행불편 초래
- 교통정보용 CCTV는 경찰청에서 관리하고 있는 교통 영상정보 시설물로 현장확인 및 협의결과 우리구에서 원인자 부담 공사로 분리발주가 필요한 실정이나 공사발주 및 심사절차 이행 등 공기지연이 우려됨

⇒ **검토의견** : 우리구에서 관리하고 있는 조명탑 이설은 공원녹지과 공사구간에 포함하여 이설조치하고, 경찰청 관리 교통정보용 CCTV는 원인자 부담공사로 분리발주하되 공기 등을 감안하여 경찰청과 협의하여 공사실적이 있는 전문업체와 수의계약으로 긴급 이전공사 시행

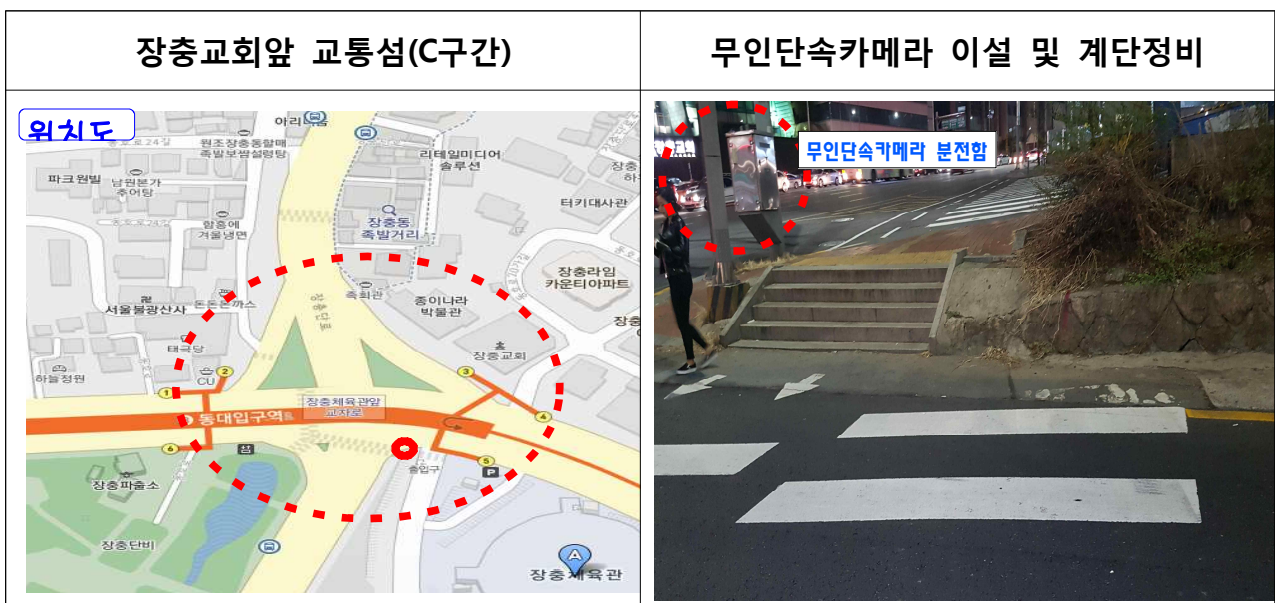
○ 장충체육관앞 교통섬(C) 횡단보도 확장 구간

- 장충체육관~신라호텔 진입부 우측 교통섬(C구간)은 장충단로와 동호로간 단차(50cm 이상)가 심한 상태로 좌측으로는 계단이 설치(폭 3m)되어 있으며 우측으로는 교통섬 횡단보도가 확장될 예정이나 교통섬 확장 시 중간부에 과속카메라(CCTV통합), 조명탑이 보행동선 중앙에 위치하고 있어 통행불편 초래
- 교통섬(C) 횡단보도는 도로경사가 심하여 기존 계단철거 시 신호대기 중 보행자의 미끄럼 안전사고가 우려됨에 따라 평면계획이 어려운 실정이며, 신설예정인 장충교회 방면 교통섬 이동동선에 과속카메라(CCTV통합) 분전반이 지주하단부에 일체형으로 설치되어 있으며, 조명탑이 위치하고 있어 보행공간이 협소하여 통행불편 및 안전사고 발생이 우려됨

- 과속카메라(CCTV통합) 지주 하부에 설치된 분전반 함체를 보행에 지장이 없는 지주 상단으로 이전설치하고 조명탑은 신호등 이설(서부도로사업소 설계 반영) 시 조명탑과 통합지주 설치방안 건의
- 기존 계단 폭을 축소(3m → 2m)하고 계단을 높이를 조정하여 보행공간 활용 및 통행불편 최소화
