2018년도 도시녹화사업지 유지관리 미흡사례

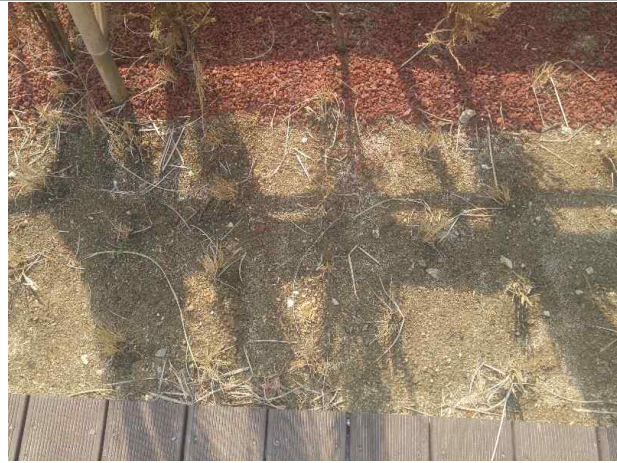
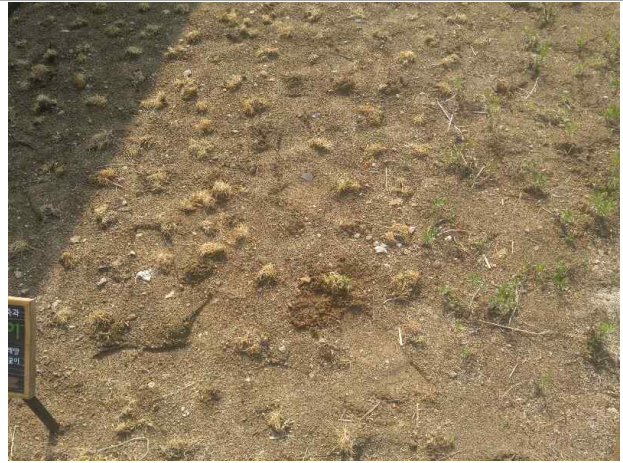
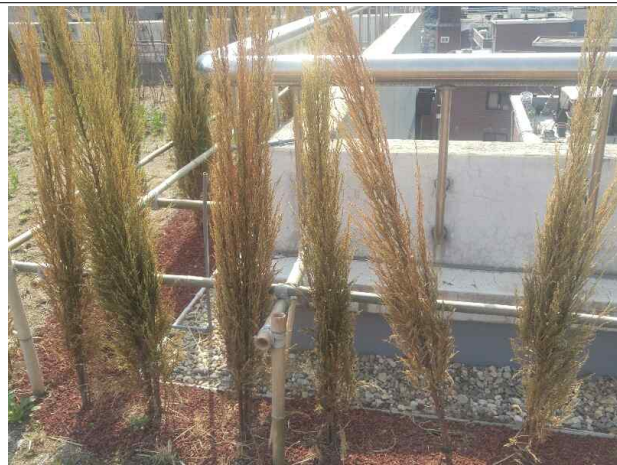
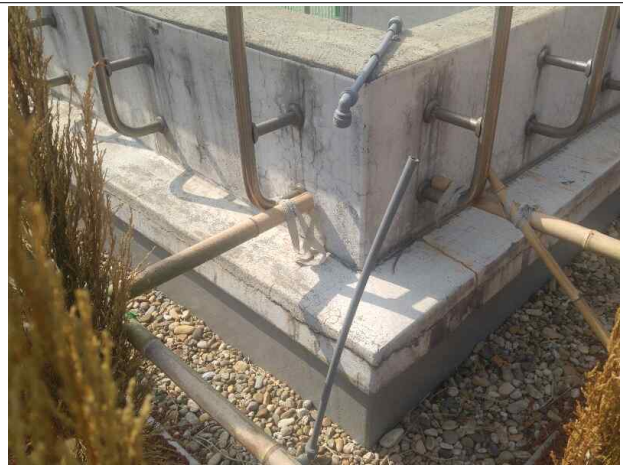
1. 무학중 (에코스쿨, 2107)

- 에코스쿨 조성시 식재된 대부분의 수목류, 초화류가 고사한 상태와 나지화가 관찰된
- 학교 옥상과 연결된 수도관과 목재 출입문이 파손되어 보수가 필요함

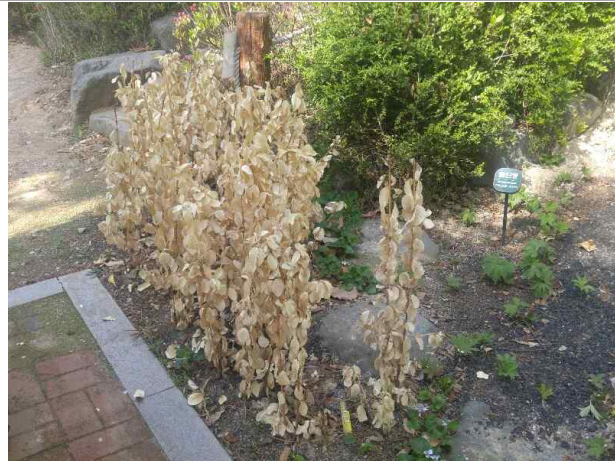
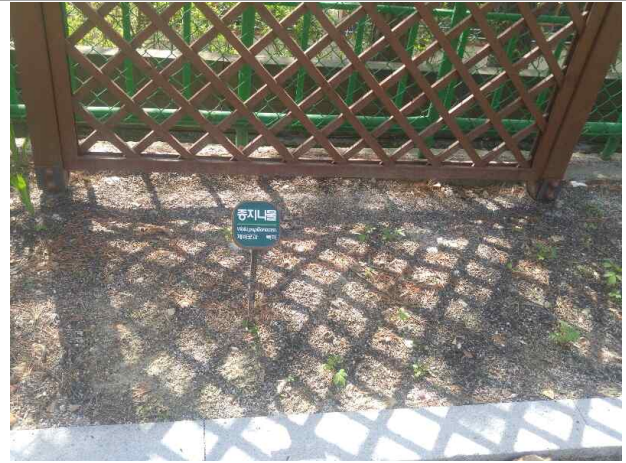
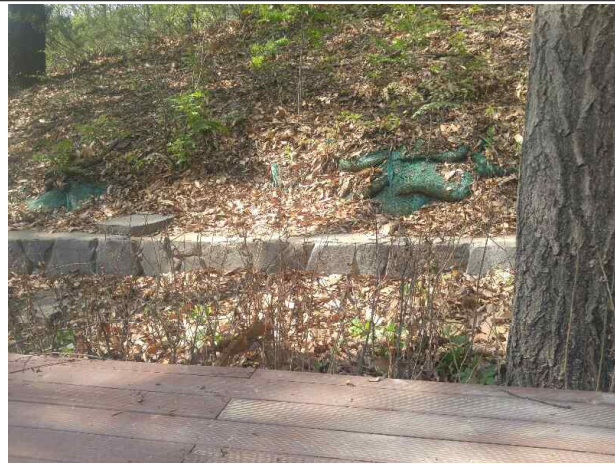
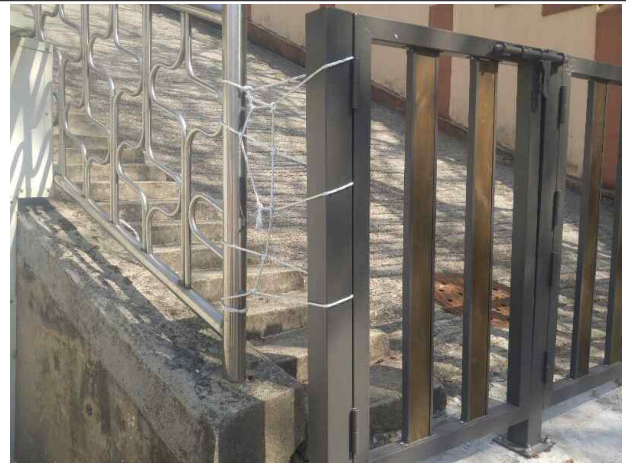
2. 면중초교 (에코스쿨, 2017)

- 에코스쿨 조성시 식재한 대부분의 수목류, 초화류 고사
- 출입문과 울타리 사이에 빈 공간이 있고 출입문에 하자가 있어 사용이 불가능하므로 보수가 필요함

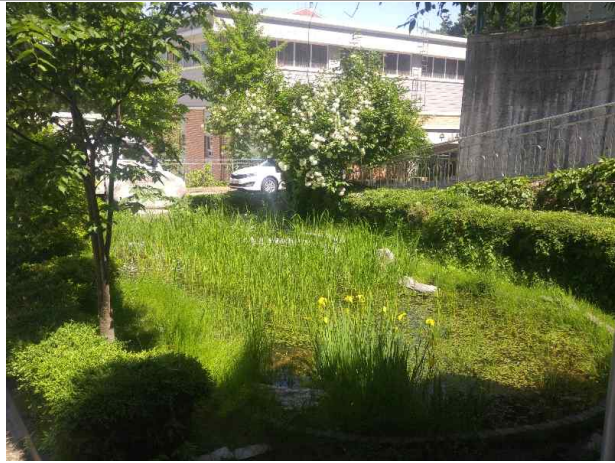
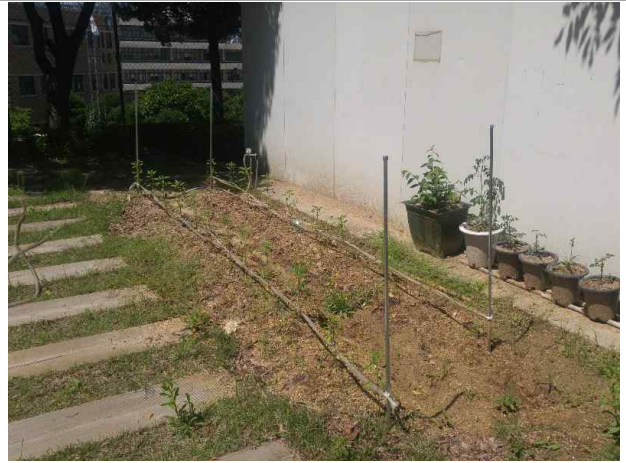
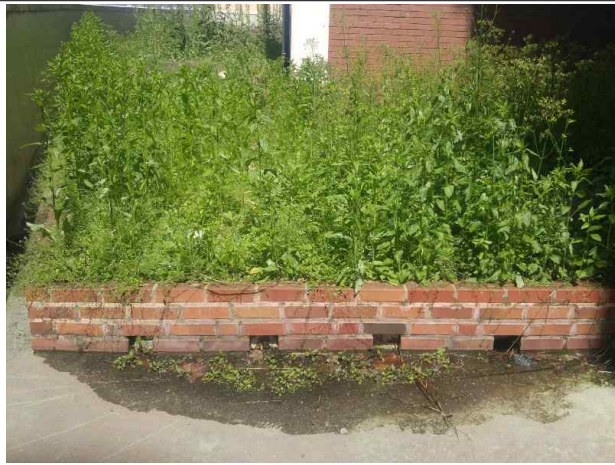
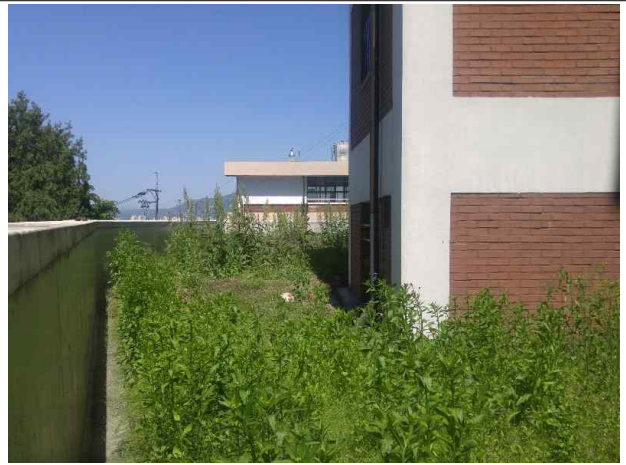
3. 수유중 (에코스쿨, 2013)

- 혼합종자파종지에 조성 시 식재된 초화류, 잡초와 이입식물이 구분이 안 될 정도로 관리 빈도가 낮아 이입식물 및 잡초의 피복도가 매우 높음.
- 장미식재 구간에서 나지화가 관찰됨

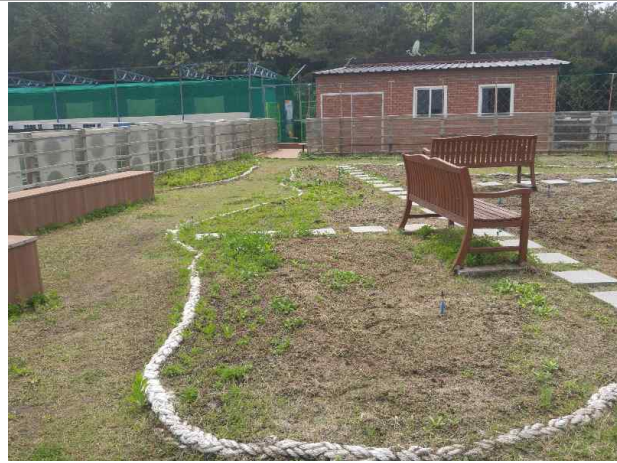
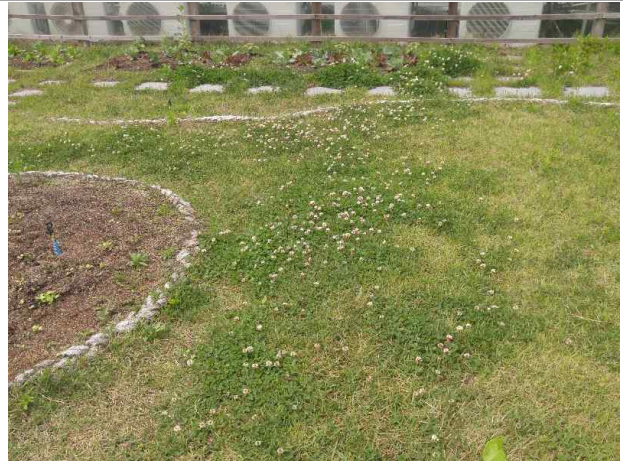
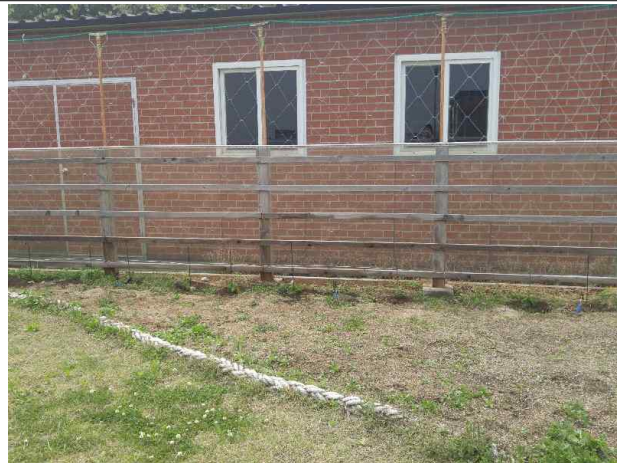
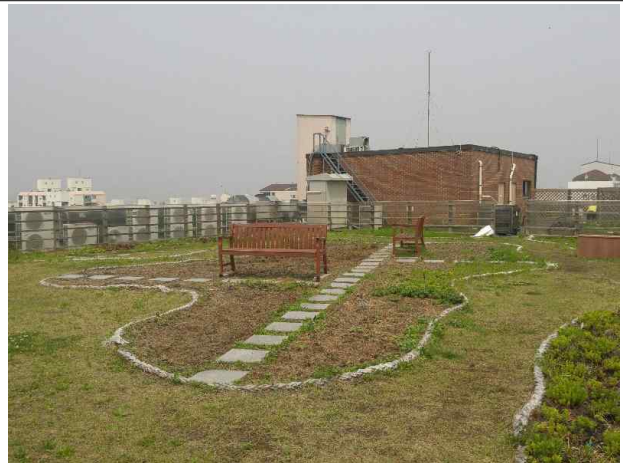
4. 동북초교 (에코스쿨, 2013)

- 식재한 식물을 발견할 수 없을 정도로 나지화 됨
- 전반적으로 예초 및 제초가 필요함
- 학교에서 옥상정원 관리에 소홀함

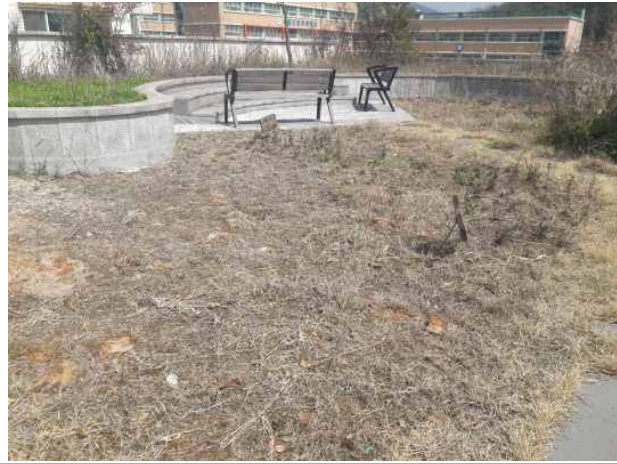
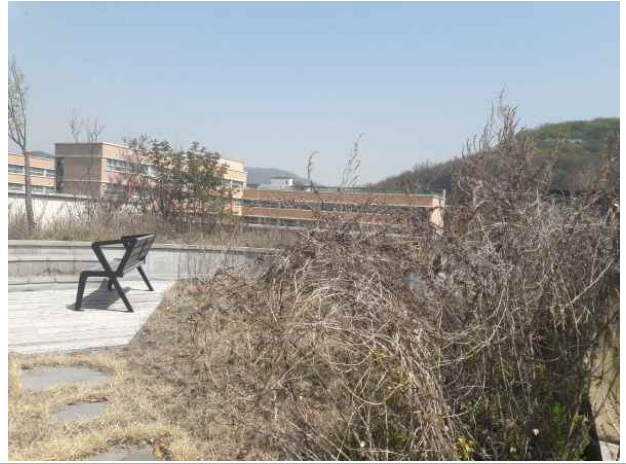
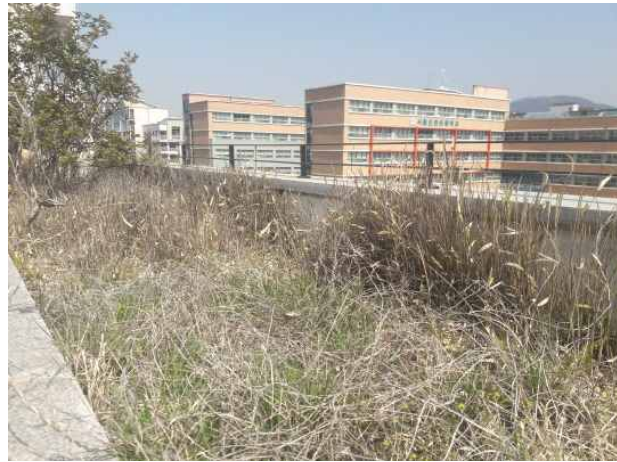
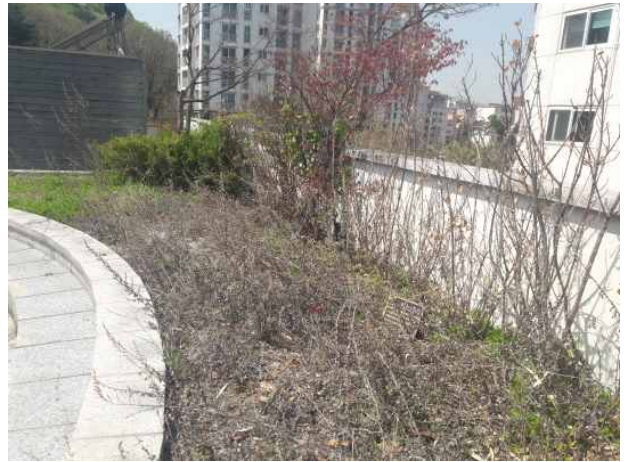
5. 상림작은마을도서관 (옥상녹화·텃밭 조성, 2015)

- 전체적으로 관리 빈도가 낮아 조성시 식재한 식물들이 관찰할 수 없을 정도로 고사하였음.
- 지난해 식생한 덩굴식물과 숙근초화류 등 정리를 하지 않아 덩불을 이루고 있음.

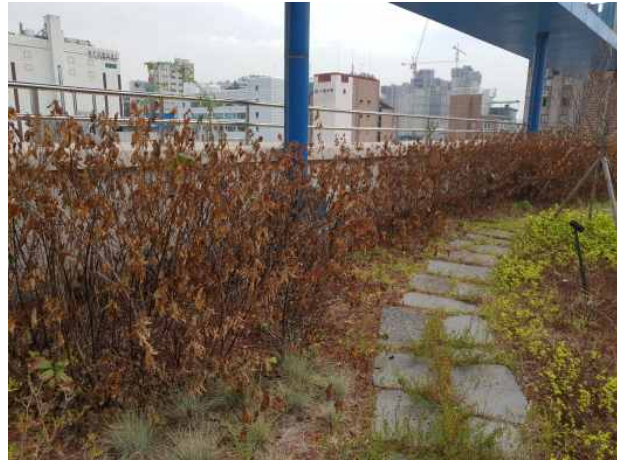
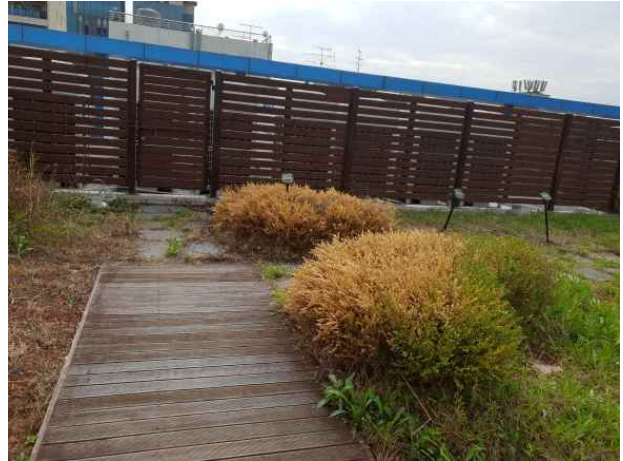
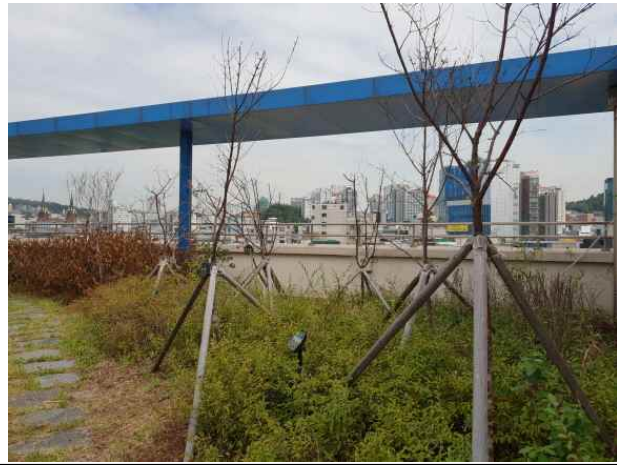
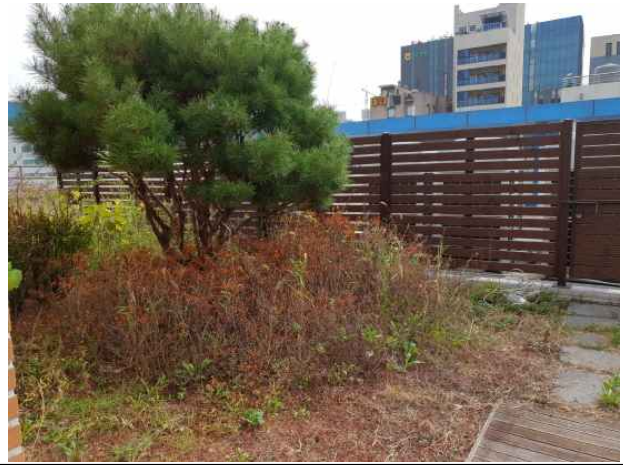
6. 창서초교 (옥상녹화·텃밭 조성, 2015)

- 지난해 방문 시까지 생육상태가 양호했던 흰말채나무, 회양목, 매화나무, 영산홍 등 관리미흡으로 대부분 고사하였음.
- 매듭풀, 애기땅빈대, 꿩이밥, 여뀌, 닭의장풀, 박주가리 등 세력이 강하고 번식력이 좋은 이입식물이 다량 관찰됨.

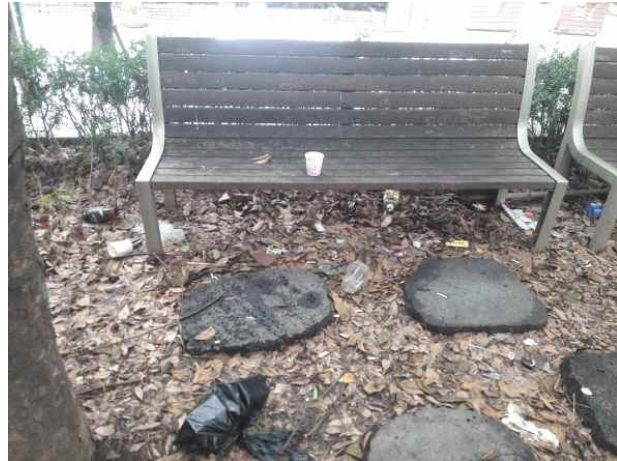
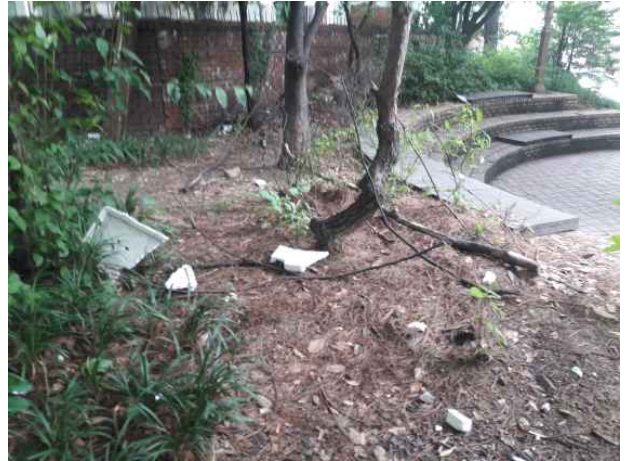
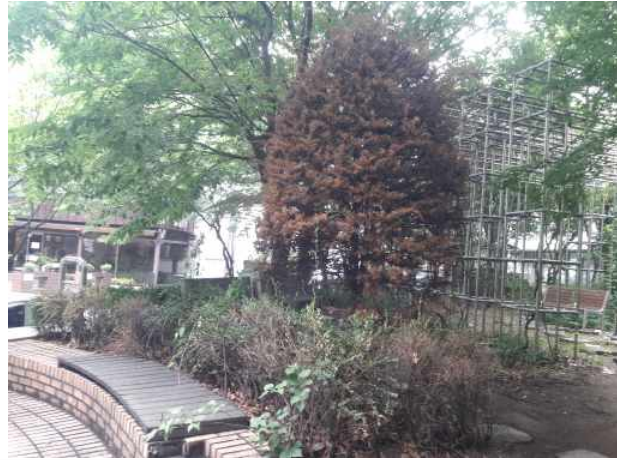
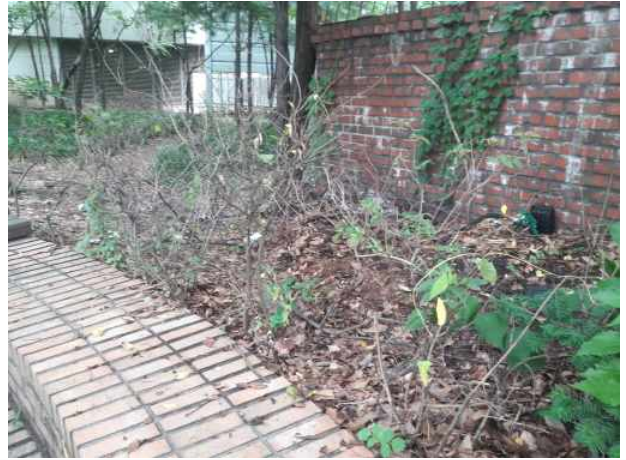
7. 강남성심병원 (공개공지 되살리기, 2013)

- 매년 미흡관리 대상지로 각종 생활쓰레기, 나뭇가지 등 관찰됨.
- 고사한 주목, 영산홍, 회양목 등 제거 및 보식이 필요해 보임.
- 강남성심병원 이용자, 성당 신자, 인근 주민들이 주로 이용하는 곳으로 유지관리가 필요해 보임.

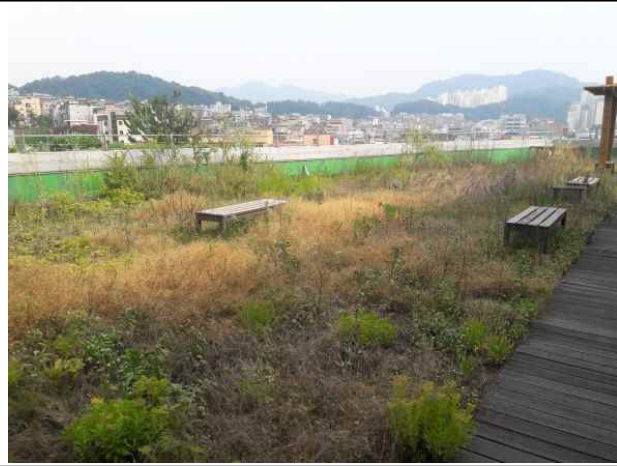
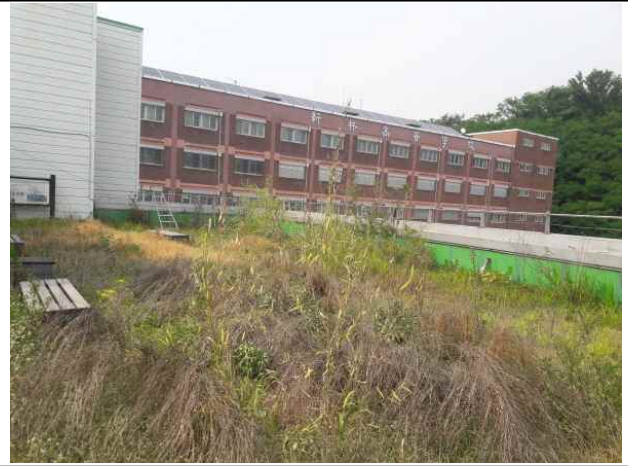
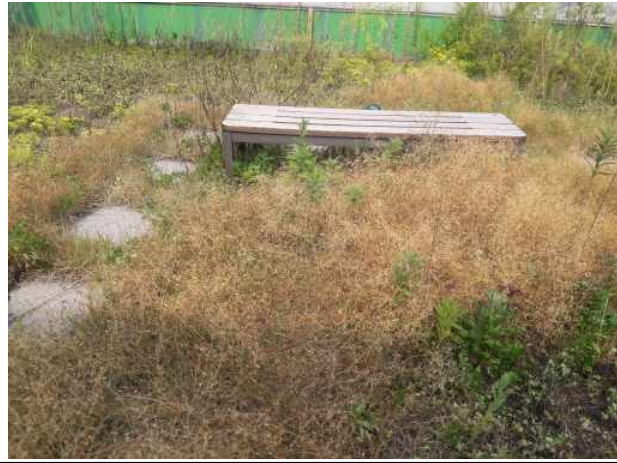
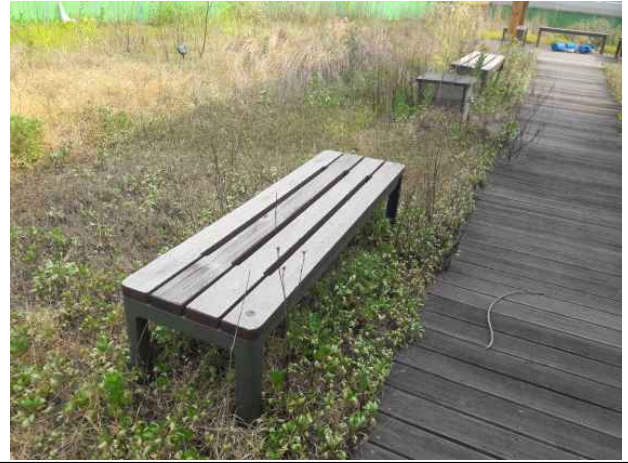
8. 신림고 (에코스쿨, 2013)

- 관리 빈도가 낮아 방치수준으로 관찰되며 지난해 식생했던 초화류 식물인 구절초와 이입식물인 매듭풀 등 마른가지로 덩불을 이루어 기존 식재된 식물들의 성장저해우려가 있으며 예초작업이 필요해 보임.
- 체계적인 관리와 이용이 필요해 보임.

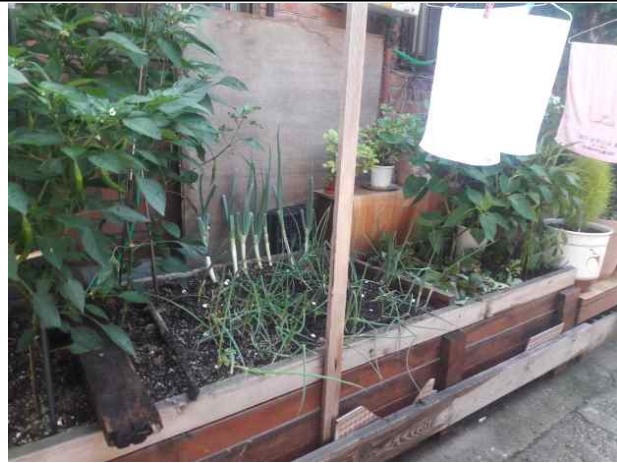
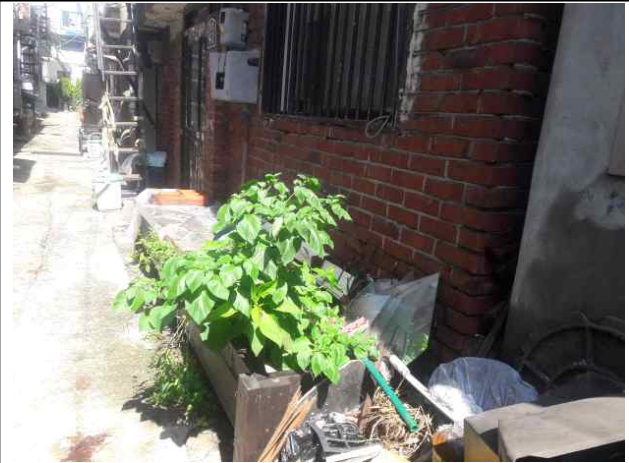
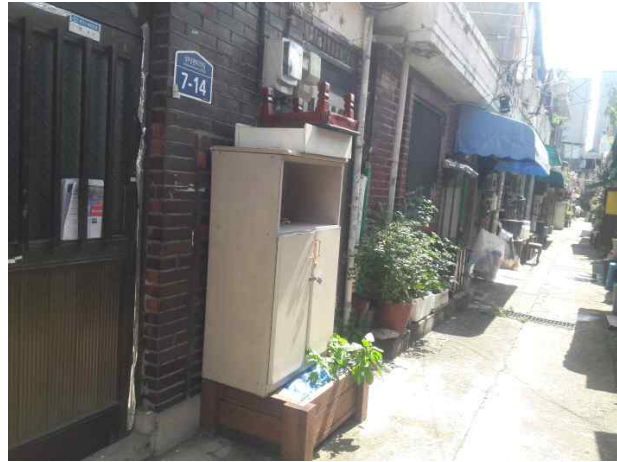
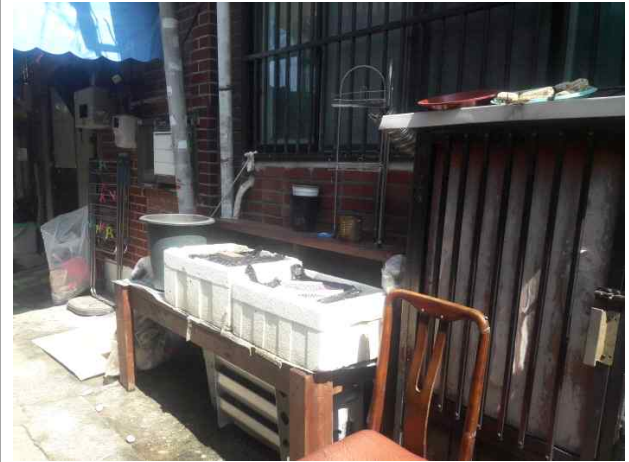
9. 관악구 은천동 923 일대 (골목길 가꾸기, 2015)

- 지난해 방문시와 같이 목재플랜터와 평상마루를 대부분 사적인 공간으로 이용하고 있음.
- 식재한 식물들의 관리 빈도가 낮아 생육상태가 불량한 곳이 자주 관찰됨.
- 전반적인 유지관리상태와 시설물 유지관리상태가 불량함.

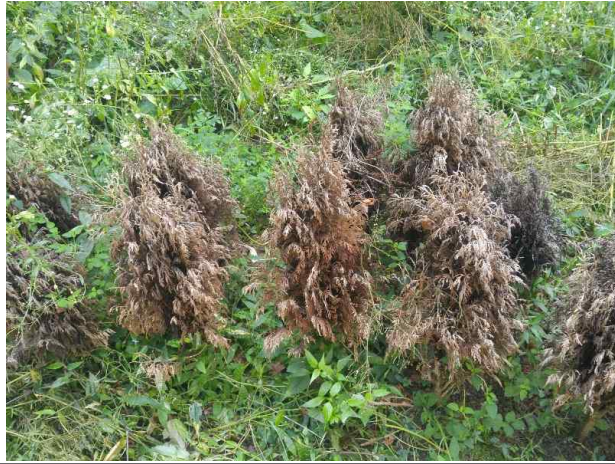
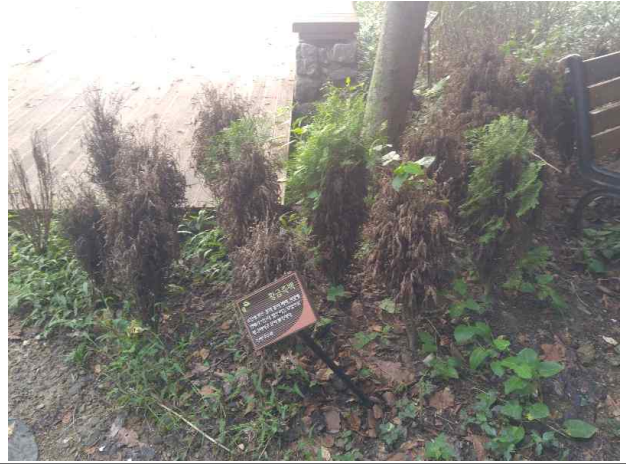
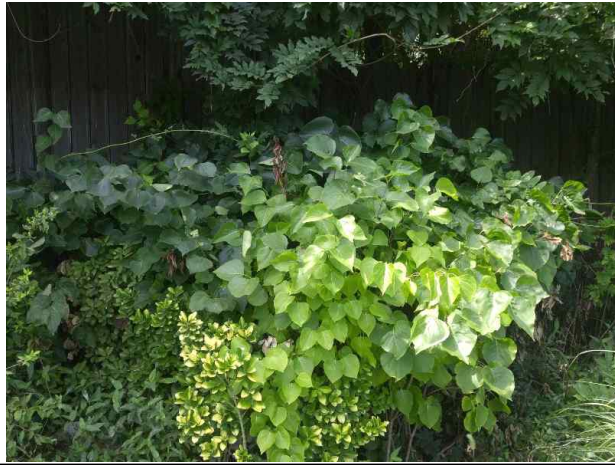
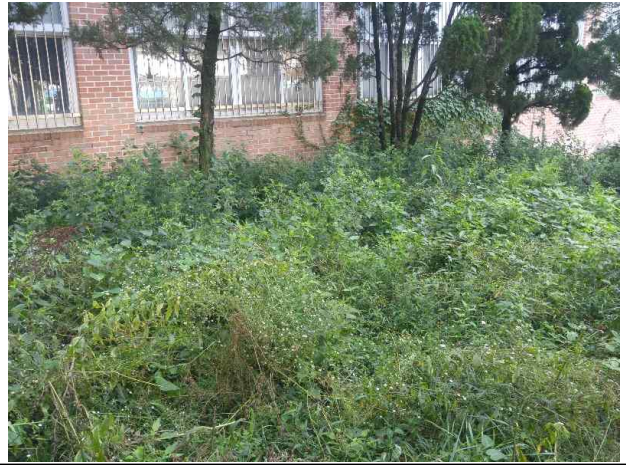
10. 광문고 (에코스쿨, 2016)

- 대부분의 수목류 생육이 불량하거나 고사
- 조성 시 식재된 수목류, 초화류, 잡초와 이입식물이 구분이 안 될 정도로 관리 빈도가 낮아 이입 식물 및 잡초의 피복도가 매우 높음.
