지열설비 Check List

□ 단지명 : 세곡2지구6단지(한신휴플러스6단지) [준공일 : 15.09.15.]

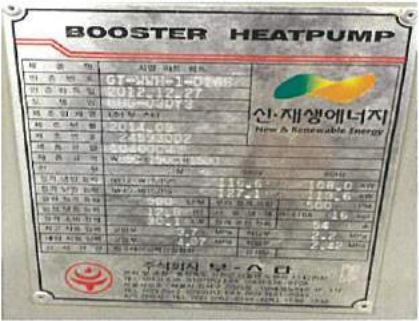
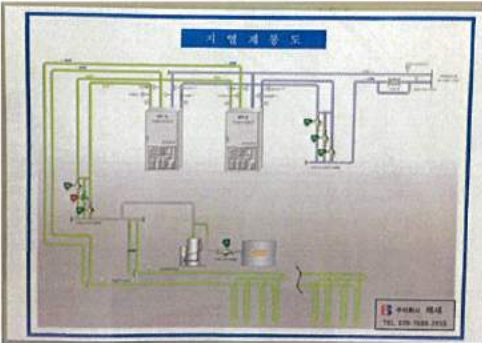
구분	점검내용	점검결과	비 고
설치형식	밀폐/개방, 수직/수평	밀폐/수직	
설치용도	냉방/난방/냉난방(부대시설)	관리사무소, 노인정, 어린이집, 게스트하우스	
용량 및 방식 (냉방/난방)	지열시스템 설치용량(kW)	냉방:216.0 난방:227.2	
	공급방식	물-물(부-스타)	
지열 열펌프	냉방(용량×수량)	108.0(kW×2)	
	난방(용량×수량)	113.6(kW×2)	
보어홀	전체길이(m)	3,000	
	보어홀 깊이(m) × 수량(홀)	150 × 20	
타열원의 백업여부	보일러, EHP 등	백업시설 없음	
사용현황	사용상황	정상	
	사용 월(난방/냉방)	6~9월, 11~4월	
	운영시간	08~20시	
	고장빈도(회)	시스템 안정화까지 수시 고장	
	고장구분 <small>157831544599855</small>	배관	
	수리내역 및 조치결과	-602동 천장을 지나는 지열배관 누수 -1차측 지열배관인 트렌치배관의 누수 (2016.08)	
	세부원인	-	
관리실태	자동제어 연계 여부 보수업체 관리실태 모니터링 실태 등	-시공사 계통의 하자처리 소홀

기 타	운영상 개선요구사항 사용에 따른 민원사항 등	-실별 차단밸브가 없어서 냉방은 쓰고 있지만 난방은 과도한 전기요금의 의하여 가동 할 수 없음	
설치현황 (사진)

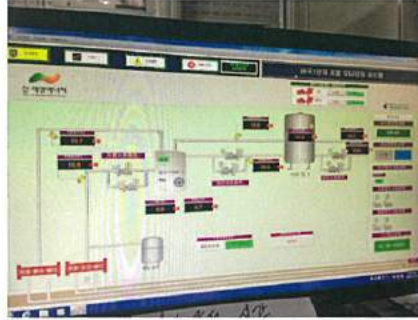
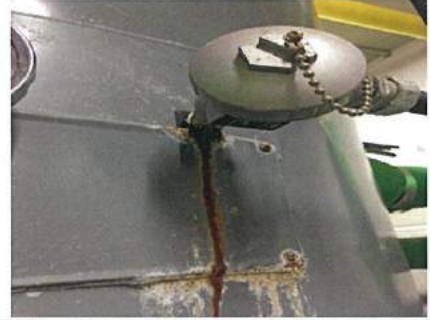
구분	점검내용	점검결과	비 고
설치형식	밀폐/개방, 수직/수평	밀폐/수직	
설치용도	냉방/난방/냉난방(부대시설)	주민회의실, 관리사무소, 숙직실, 방재실, 작은도서관	
용량 및 방식 (냉방/난방)	지열시스템 설치용량(kW)	냉방:110.12 난방:111.86	
	공급방식	물-물(한국에너지)	
지열 열펌프	냉방(용량×수량)	110.12(kW×1)	
	난방(용량×수량)	111.86(kW×1)	
보어홀	전체길이(m)	1,800	
	보어홀 깊이(m) × 수량(홀)	150 × 12	
타열원의 백업여부	보일러, EHP 등	백업시설 없음	
사용현황	사용상황	정상	
	사용 월(난방/냉방)	6~9월, 11월~4월	
	운영시간	12:30~13:30 15:00~16:00	
	고장빈도(회)	-	
	고장구분	-	
	수리내역 및 조치결과	-	
	세부원인	-	
관리실태	자동제어 연계 여부 보수업체 관리실태 모니터링 실태 등	-	
기 타	운영상 개선요구사항 사용에 따른 민원사항 등	-버퍼탱크 온도 측정부분으로 물이 새어 표면부식의 원인이 되고있음

지열 HEATPUMP UNIT	
설비명	지열 열펌프 유닛 물-물
인증번호	GT-WWH-1-0150
모델명	HKGHP-030C
제조회명	한국에너지
제조번호	H30-
공급전원	380V, 60Hz (3 P 4 W)
정격냉방능력	110,123 W
정격스미전력	31,037W(50A)
최대사용압력	고압부 : 3.7 MPa
내압시험압력	고압부 : 4.0 MPa
제조년월	201
냉매	R-410A
정격난방능력	111,856 W
법정냉용량	12.8 RT
지압부	지압부 : 2.42MPa
검사년월	201

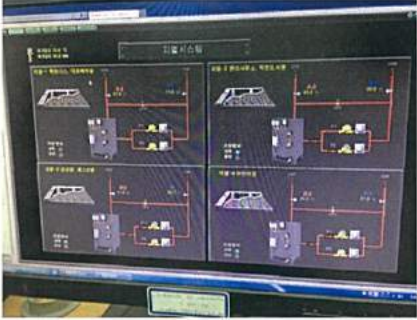
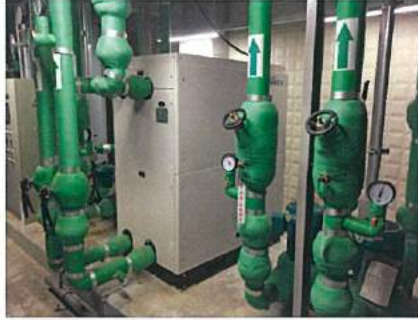
구분	점검내용	점검결과	비 고
설치형식	밀폐/개방, 수직/수평	밀폐/수직	
설치용도	냉방/난방/냉난방(부대시설)	휘트니스 센터, 회의실, 게스트룸	
용량 및 방식 (냉방/난방)	지열시스템 설치용량(kW)	냉방:114.1 난방:110.1	
	공급방식	물-물(신성엔지니어링)	
지열 열펌프	냉방(용량×수량)	114.1(kW×1)	
	난방(용량×수량)	110.1(kW×1)	
보어홀	전체길이(m)	5,550	
	보어홀 깊이(m) × 수량(홀)	150 × 37	
타열원의 백업여부	보일러, EHP 등	백업시설 없음	
사용현황	사용상황	정상	
	사용 월(난방/냉방)	6~9월, 11~4월	
	운영시간	08시~20시	
	고장반도(회) <small>57881544599855</small>	-	
	고장구분	-	
	수리내역 및 조치결과	-	
	세부원인	-	
관리실태	자동제어 연계 여부 보수업체 관리실태 모니터링 실태 등	-시공업체 파산으로 인한 A/S어려움

기 타	<p>운영상 개선요구사항 사용에 따른 민원사항 및 특이사항</p>	<p>-기계실 1,2,3,4으로 구역이 나누어짐 -실별로 기계실이 구획되어 각자의 필요시기에 사용가능</p>	
설치현황 (사진)	<div style="display: flex; justify-content: space-around;">

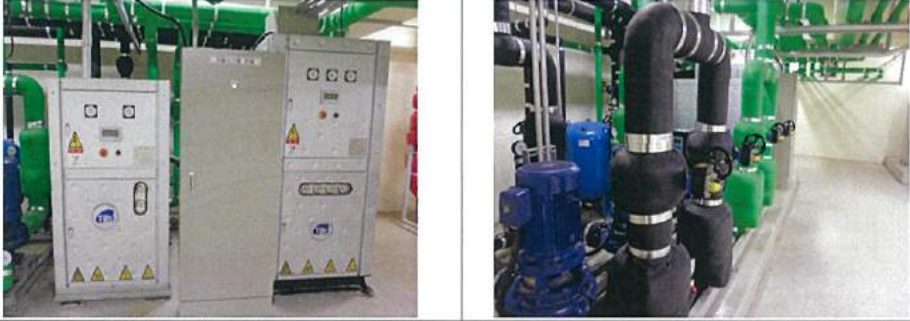
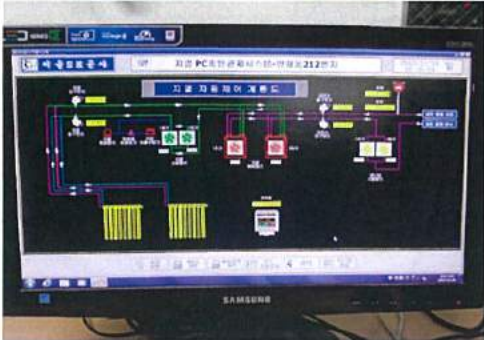
구분	점검내용	점검결과	비 고
설치형식	밀폐/개방, 수직/수평	밀폐/수직	
설치용도	냉방/난방/냉난방(부대시설)	어린이집, 작은도서관, 경로당, 휘트니스 센터, 멀티미디어실	
용량 및 방식 (냉방/난방)	지열시스템 설치용량(kW)	냉방:293.51 난방:283.63	
	공급방식	물-물(경진티알엠)	
지열 열펌프	냉방(용량×수량)	174.67(kW×1), 118.84(kW×1)	
	난방(용량×수량)	171.86(kW×1), 111.77(kW×1)	
보어홀	전체길이(m)	4,000	
	보어홀 깊이(m) × 수량(홀)	200 × 20	
타열원의 백업여부	보일러, EHP 등	백업시설 없음	별도의 냉난방기 구매
사용현황	사용상황	정상	
	사용 월(난방/냉방)	12월~2월/7월~9월	
	운영시간	9:30 ~ 17:30	
	고장빈도(회)	시스템 안정화까지 수시 고장	
	고장구분	히트펌프, 순환펌프	
	수리내역 및 조치결과	-히트펌프 밸브교체, 펌프 가동시 누수, 펌프모터의 단선으로 인한 재권선	
	세부원인	-히트펌프내 밸브 부식, 모터 펌프간의 연결불량 등	
관리실태	자동제어 연계 여부 보수업체 관리실태 모니터링 실태 등	-현재 방재실에 자동제어가 설치되어 있음. -보수업체가 세분화되어 분리되어 있고 수리비용이 많이 듦. -별도 모니터링 및 보수이력 관리하고 있지 않음

<p>기 타</p>	<p>운영상 개선요구사항 사용에 따른 민원사항 등</p>	<p>-부대시설중 일부 시설의 사용시 전체 지열시스템이 가동되어야 하기에 불편함과 전력사용대비 냉난방 가성비가 낮음 -현재 각 부대시설을 사용하는 주민들의 요구에 의해 별도의 개별 냉난방기가 설치되어 있음. (어린이집, 작은도서관, 경로당, 휘트니스 센터, 멀티미디어실 등)</p>	
<p>설치현황 (사진)</p>
