정기(기동점검) 점검 조치결과보고

〔G밸리 근로자 문화 복지센터 건립공사〕

□ 점검일시 : 2019.03.04 (월)

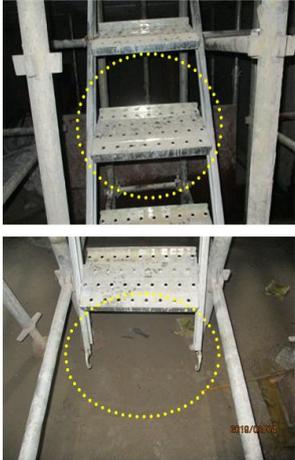
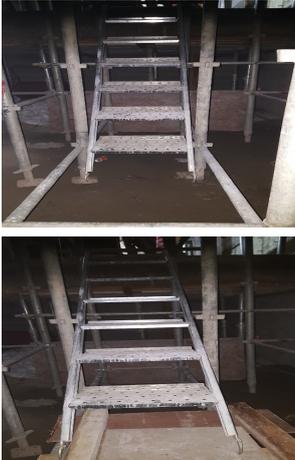
| 지적내용 | 점검사진 | 조치일자 | 조치사진 |
|---|---|--|---|
| <p>○ 가설통로 안전</p> <p>- 지하 2층 기계실 진입 구간에 설치되어 있는 가설 계단은 흔들림은 없으나, 계단 폭이 기울어져 있으며, 하부 고정 상태가 미흡하고 지면에 떠있는 상태로 근로자 이동시 전도 등의 안전 사고 우려가 있으니 교체 또는 보완을 실시하기 바람.</p> <p>※ 산업안전보건기준에 관한 규칙 제24조(사다리식 통로 등의 구조), 건설안전 기본지침 공통-002(작업발판 및 계단)</p> | | 2019.03.06 | |

| 지적내용 | 점검사진 | 조치일자 | 조치사진 |
|---|---|--|---|
| | | <p>조치완료</p> <p>- 지하2층 기계실 진출입 가설계단 설치각도조정 등으로 계단발판 수평상태 확보 및 바닥 참 설치</p> | |

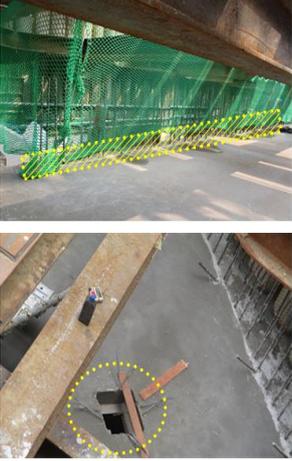
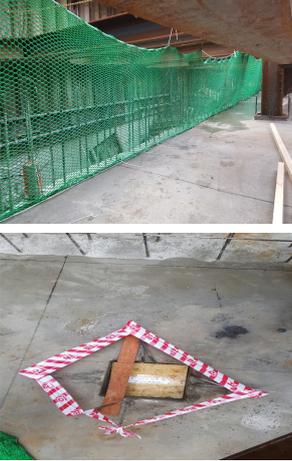
| <p>○ 낙하·비래 재해 예방</p> <p>- 지하1층 자재 투입구 주변에는 발끝막이판을 설치하여 하부 작업장으로 소형기구, 자재 등이 낙하하지 않도록 조치하기 바람, 소형 천공구 간에 대해서도 고정 덮개 등을 설치하여 낙하물에 의한 안전사고가 발생하지 않도록 보안을 실시하기 바람.</p> <p>※ 산업안전보건기준에 관한 규칙 제14조(낙하물에 의한 위험의 방지)</p> | | <p>2019.03.06</p> <p>조치완료</p> <p>1) 낙하물방지망 하부들 뜯부 보수완료</p> <p>2) 개구부덮게설치완료</p> | |
