정기(기동점검) 점검 조치결과보고

[시립 중랑노인전문 요양원 증축 기계설비공사[장기1차]]

- 점검일시 : 2019.03.07 (목)
- 조치결과
- ◆ 점검자 : 정달영

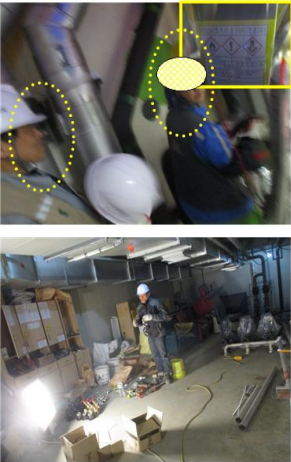
지적내용	점검사진	조치일자	조치사진
		조치내용	
<p>○ 기타 안전관리</p> <p>- 본관 지하1층 PD 보온 작업장 작업자는 본드를 사용하여 작업중이므로 물질안전보건자료(MSDS)에 해당하는 보호구를 지급하고 착용토록 교육관리 요함.</p> <p>- 본관 지하2층 보일러실 배관 작업장소는 폐수 등에 의한 악취가 심하게 나는 구역으로 작업자에게 보호구를 지급하고 착용토록 관리 요함.</p> <p>※ 산업안전보건 기준에 관한 규칙 제32조(보호구의 지급 등)</p>

2019.03.12

보안경 및 보호구 착용	
<p>○ 감전재해 예방</p> <p>- 본관 지하1층 PD 보온 작업장 의 가설전선이 미접지되어 있으니 확인하고 조치 요함.</p> <p>- 본관 지하2층 보일러실 배관 작업장소의 가설전선 피복이 손상되어 있으니 조치 요함.</p> <p>※ 건설안전기본지침 공통-17(가설전선)</p>
