가락물 동편로 노면표시 정비공사 비상근무 시행

비경매일의 시장 휴일기간을 활용하여 노면표시 및 포장이 노후화된 도로 시설을 정비하여 효율적인 시설물 관리를 하고자 함

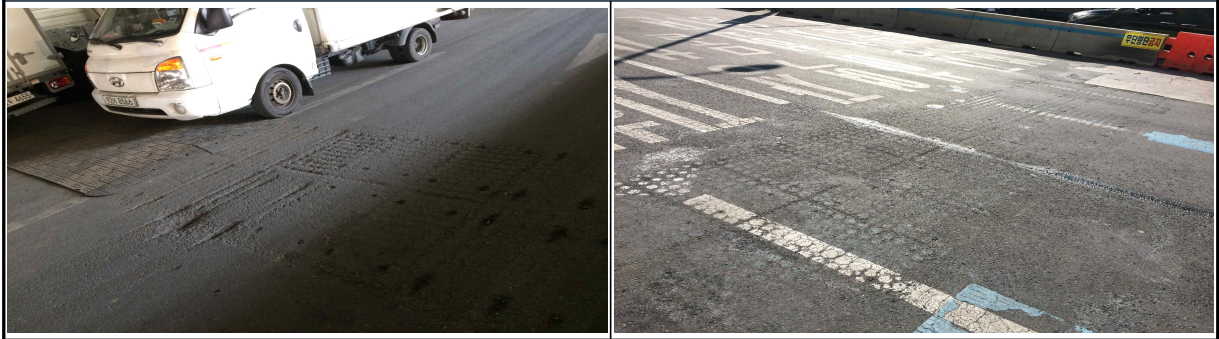
- 가. 내용 : 기설치된 조립식 과속방지턱 교체
- 나. 위치 : 동문게이트 ~ 남1문 동편로
- 다. 사유 : 많은 통행량으로 인한 조립식형의 잦은 파손과 유지보수비 증가

고무 조립식형 파손사진

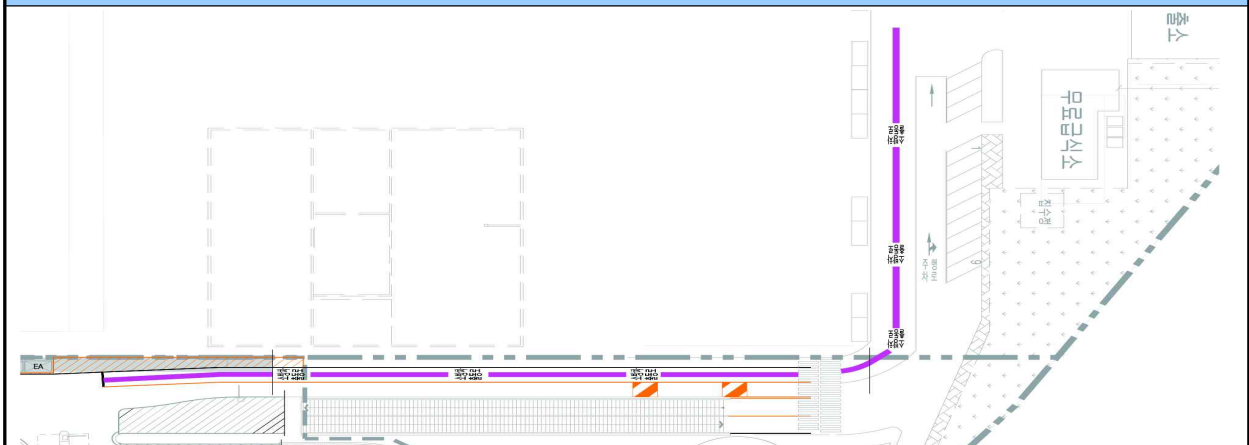
긴급출동로 유도선 노면표시 계획 - 위치도

- 상온경화형(MMA도료, 분홍색) : 87m²
- 용착식도료(실선 및 문자기호, 백/황색) : 427m²

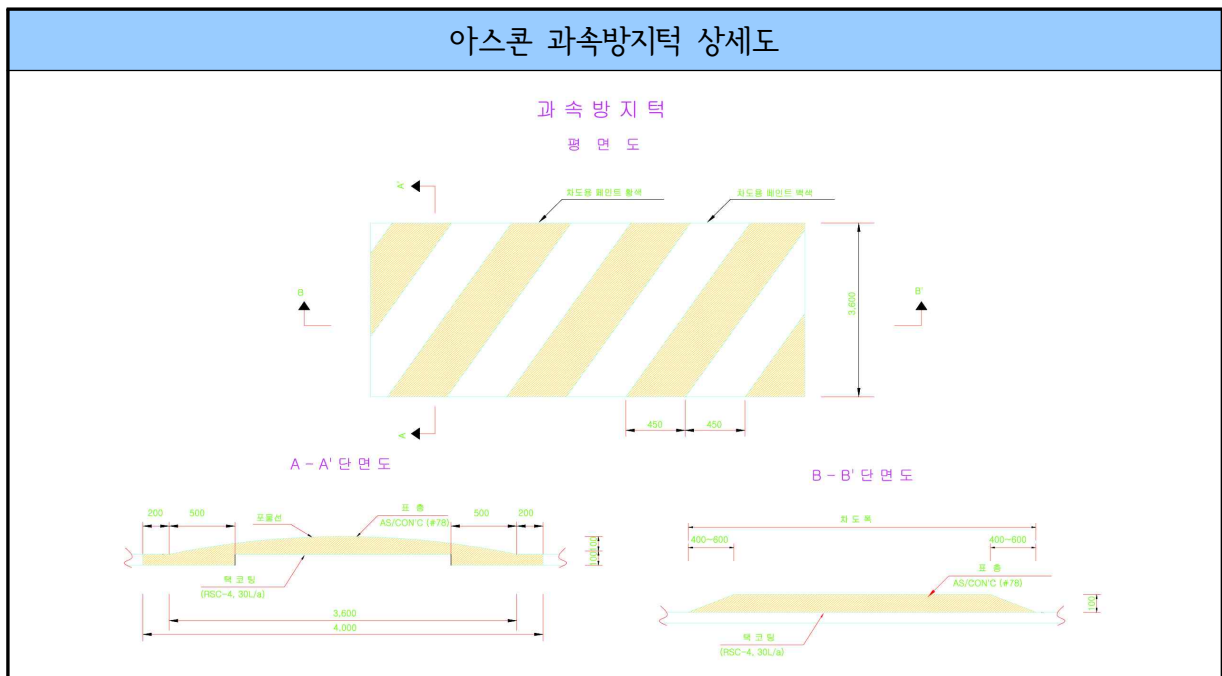
- 과속방지턱 아스콘 포장(B=3600, T=100) : L=66m
- 아스팔트콘크리트(WC-5, t13mm, 표층용) : 56톤
