올림픽로 도로포장 및 노면표시 정비내용 현황

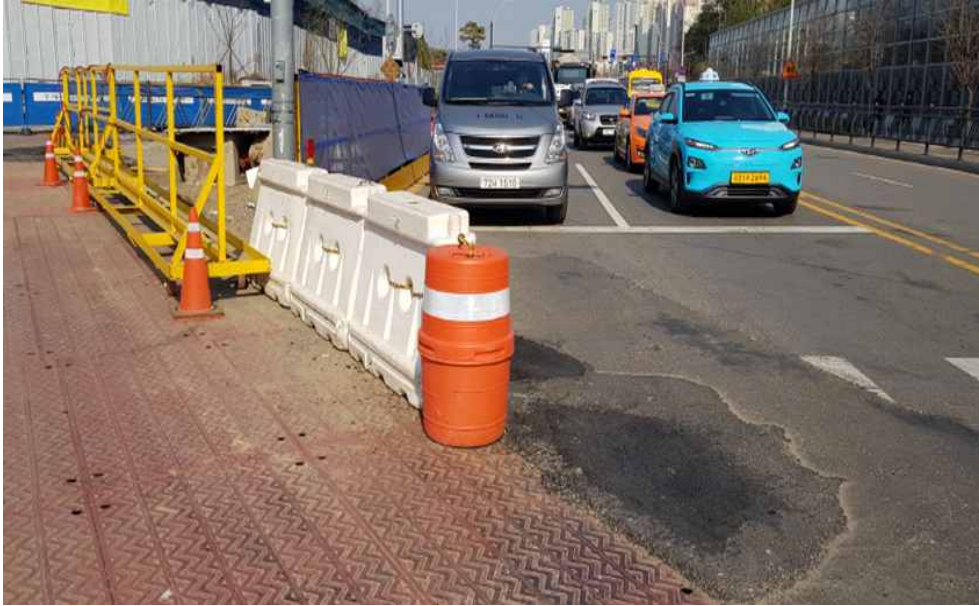
[사진#1]

현 장 명	별내선(8호선연장)1공구 건설공사	위 치	본선1-1구간	일자	2019.03.29
사진내용	차량통행로 미확보 및 포장상태 불량, 종단선형 불량(복공판을 도로포장면 높이에 맞추어 인상조치)

현 장 명	별내선(8호선연장)1공구 건설공사	위 치	본선1-1구간	일자	2019.04.13
사진내용	5cm 절삭후 재포장 실시.(차량통행로 확보) 복공판 인상조치는 교통소통대책에 따른 중앙분리대 협의(강동구청)결과를 반영하여 인상작업 착수 예정.

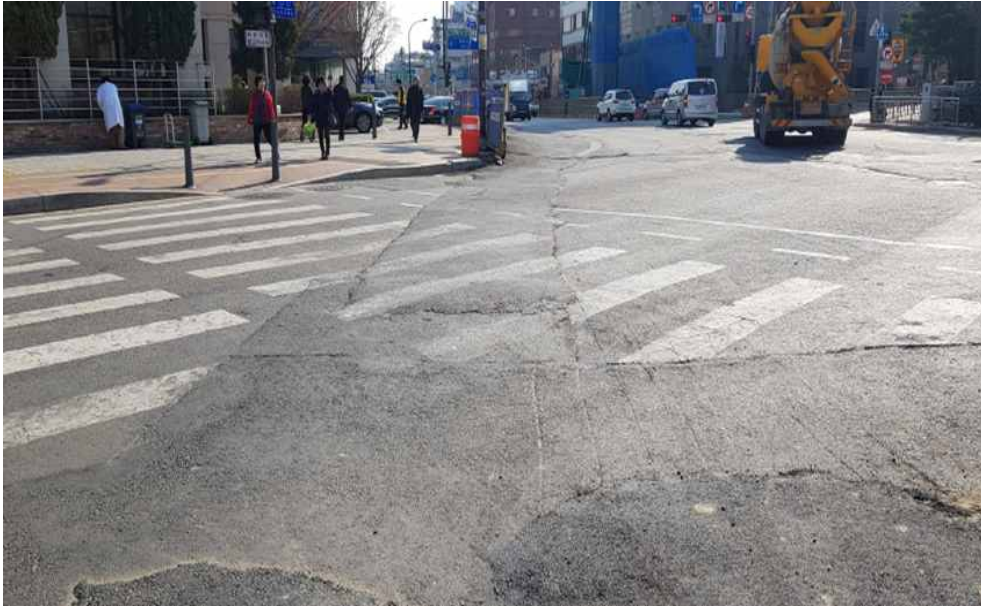
[사진#2]

사진내용	도로포장 선형 불량 및 기존 포장면과 높이차 발생(정방향으로 t=5cm절삭후 재포장), 노면표시 미도색(도색조치)				
------	---	--	--	--	--

사진내용	5cm 절삭후 재포장 실시, 노면표시 재도색 실시				
------	-----------------------------	--	--	--	--

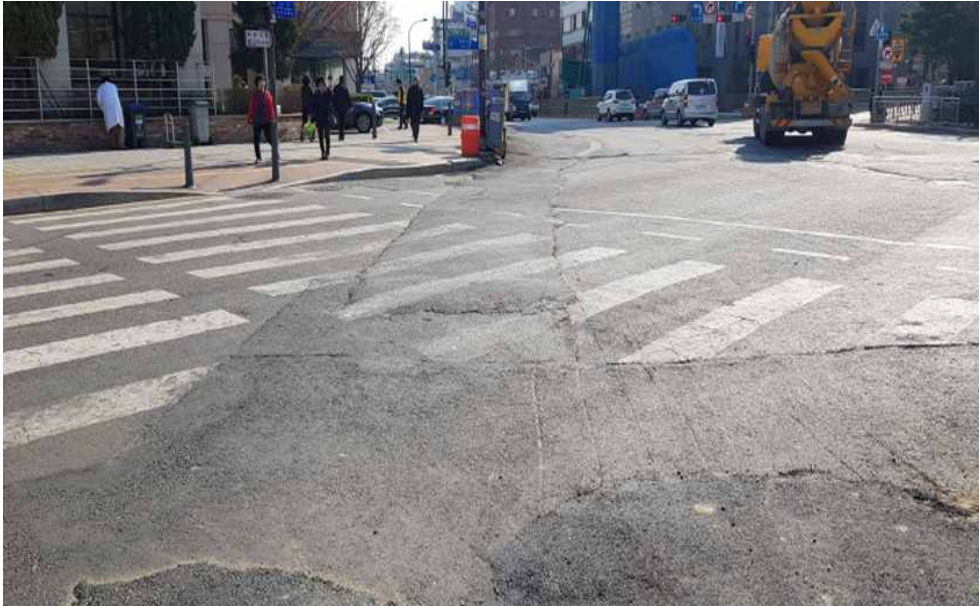
[사진#3]

사진내용	도로포장 선형 불량 및 기존 포장면과의 높이차발생(정방형으로 t=5cm절삭후 재포장), 노면표시 퇴색(도색조치)				
------	--	--	--	--	--

사진내용	5cm 절삭후 재포장 실시				
------	----------------	--	--	--	--

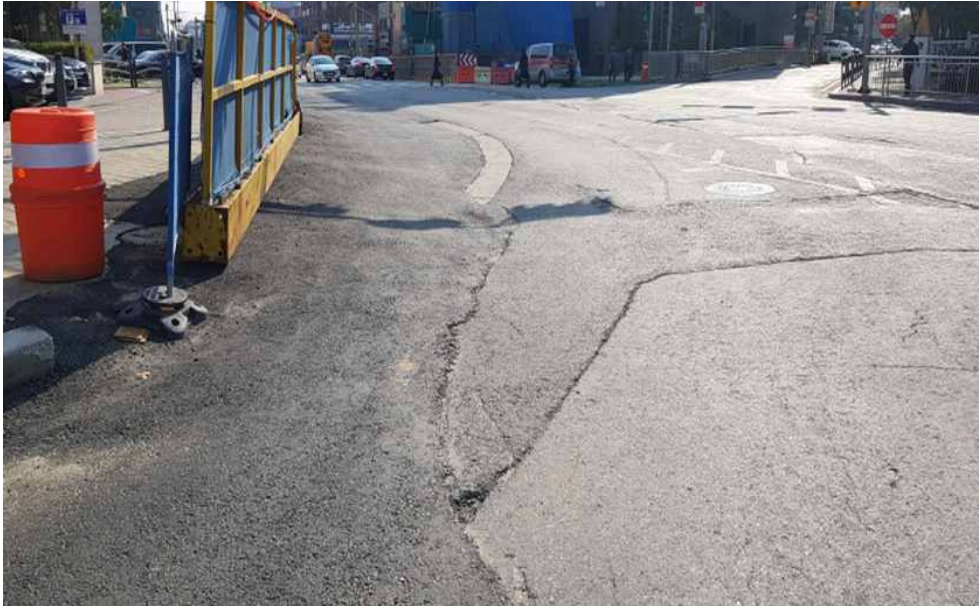
[사진#4]

사진내용	도로포장 선형 불량 및 기존포장면과 높이차 발생(정방형으로 t=5cm절삭후 재포장), 노면표시 퇴색(도색조치)				
------	---	--	--	--	--

사진내용	정방형 5cm 절삭후 재포장 실시, 노면표시 재도색 실시				
------	---------------------------------	--	--	--	--

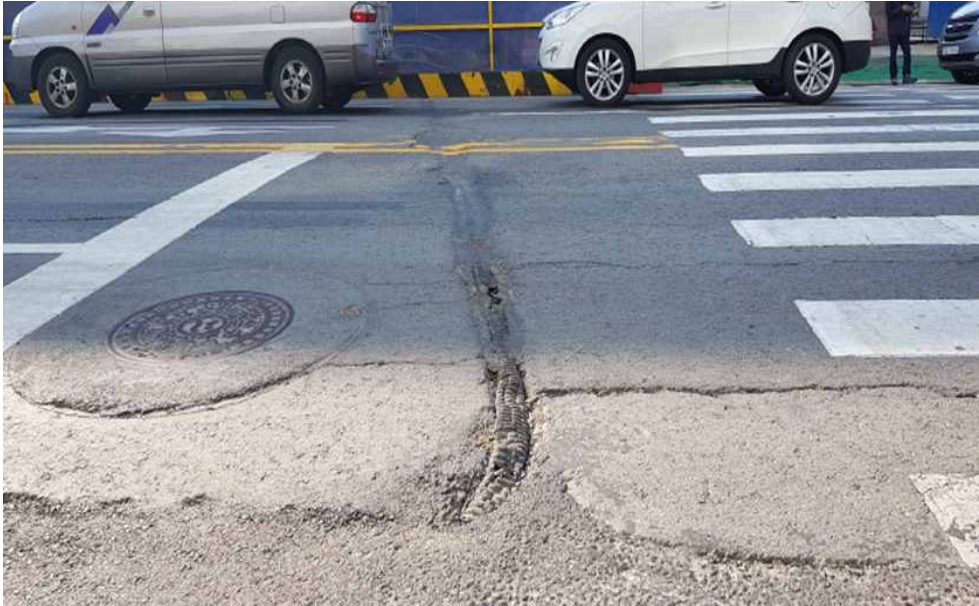
[사진#5]

현 장 명	별내선(8호선연장)1공구 건설공사	위 치	본선1-1구간	일자	2019.03.29
사진내용	임시관로 시공상태 불량(아스콘포장면 하부로 인하 후 노면 재포장-정방형)

현 장 명	별내선(8호선연장)1공구 건설공사	위 치	본선1-1구간	일자	2019.04.13
사진내용	20cm 절삭후 매립 정방형 포장 완료

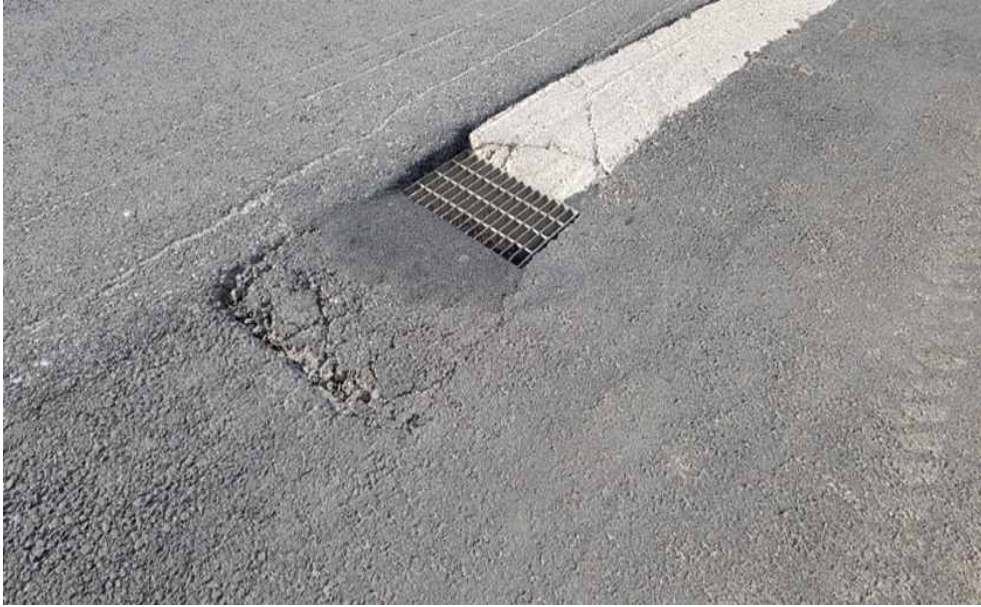
[사진#6]

현 장 명	별내선(8호선연장)1공구 건설공사	위 치	본선1-1구간	일자	2019.03.29
사진내용	포장면 파손(포장면 정비 조치)

현 장 명	별내선(8호선연장)1공구 건설공사	위 치	본선1-1구간	일자	2019.04.13
사진내용	파손부 포장 정비조치 완료

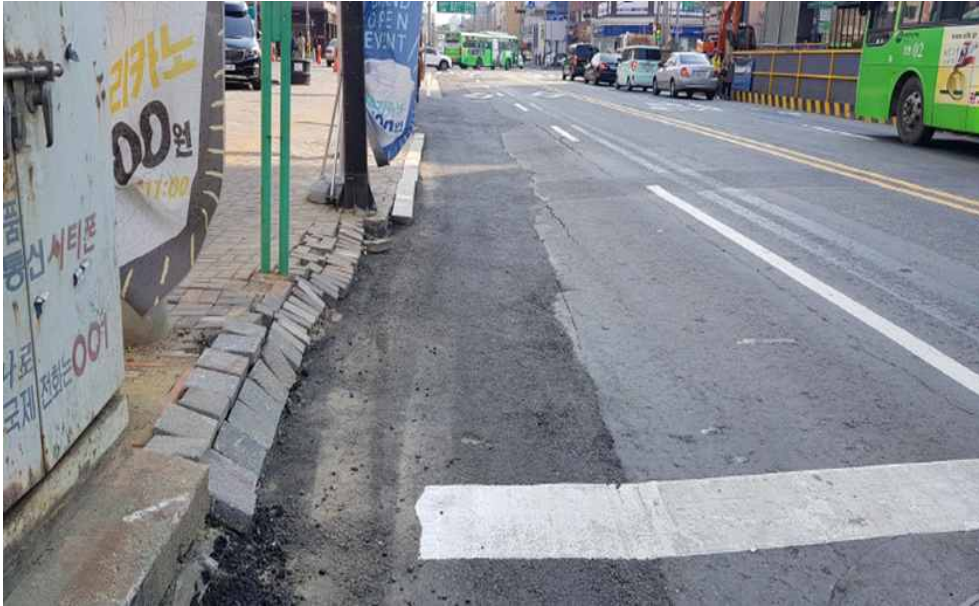
[사진#7]

사진내용	도로포장 선형불량 및 기존포장면과 높이차 발생, 노면표시 퇴색(도색조치)				
------	--	--	--	--	--

사진내용	정방형 5cm절삭후 재포장 실시, 노면표시 재도색 실시				
------	--------------------------------	--	--	--	--

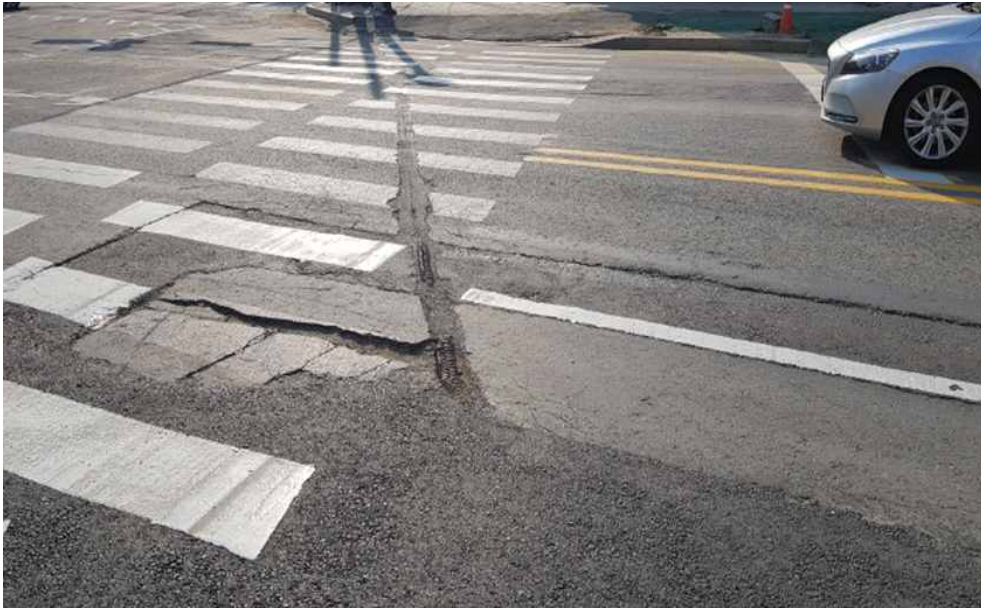
[사진#8]

현 장 명	별내선(8호선연장)1공구 건설공사	위 치	본선1-1구간	일자	2019.03.29
사진내용	임시관로 시공상태 불량 및 포장파손(포장정비)

현 장 명	별내선(8호선연장)1공구 건설공사	위 치	본선1-1구간	일자	2019.04.13
사진내용	20cm 절삭후 매립 정방형 포장 완료, 노면표시 재도색 완료

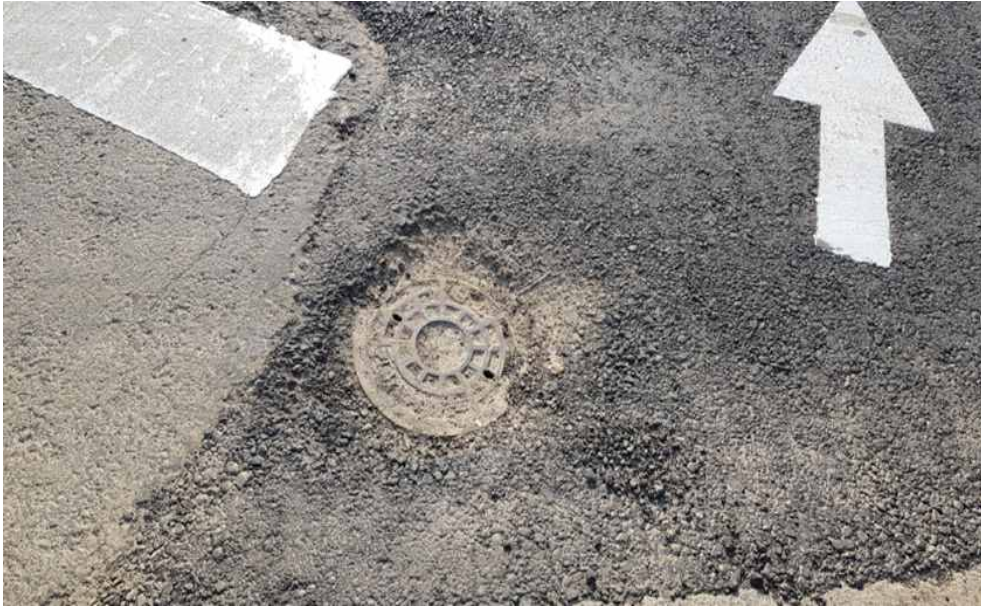
[사진#9]

현 장 명	별내선(8호선연장)1공구 건설공사	위 치	본선1-1구간	일자	2019.03.29
사진내용	횡단보도상 소형맨홀 침하(맨홀 인상 후 포장면 정비)

현 장 명	별내선(8호선연장)1공구 건설공사	위 치	본선1-1구간	일자	2019.04.13
사진내용	관계기관(가스공사) 협의후 포장완료 및 노면표시 재도색 완료

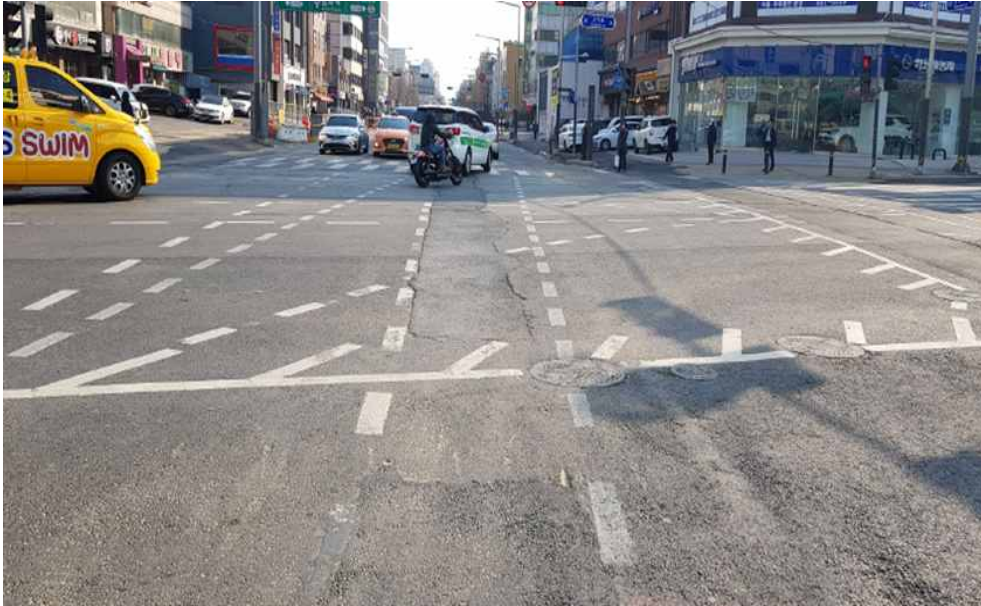
[사진#10]

사진내용	도로포장 선형 불량 및 기존포장과 높이차 발생(정방형으로 t=5cm절삭후 재포장 및 노면표시 도색)				
------	---	--	--	--	--

사진내용	정방형 5cm 절삭후 재포장 실시				
------	--------------------	--	--	--	--

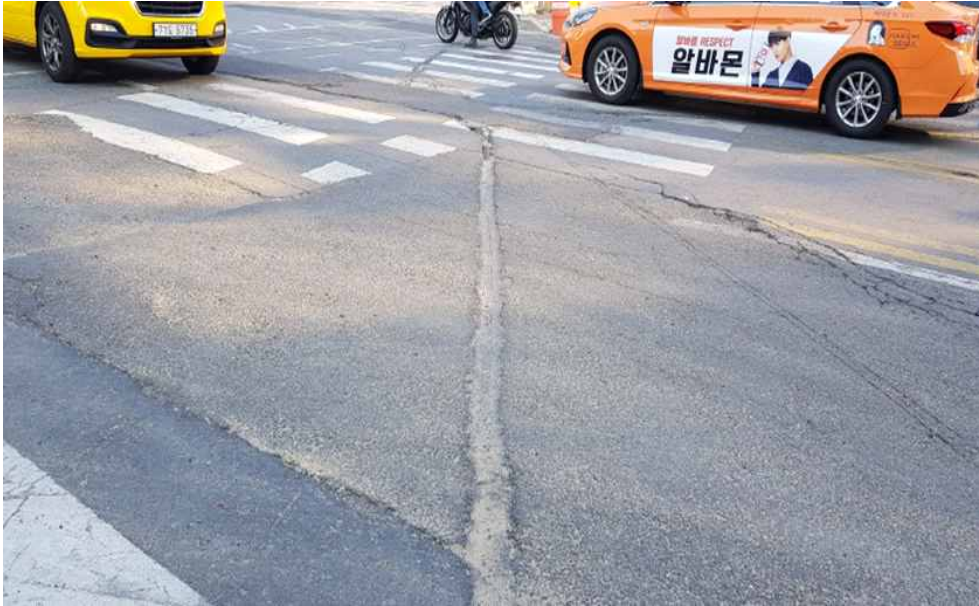
[사진#11]

사진내용	임시관로 시공상태 불량(아스콘 포장면 하부로 인하 후 노면 재포장-정방형) 및 노면표시 미도색(노면표시 도색)				
------	---	--	--	--	--

사진내용	20cm 절삭후 매립 정방형 포장 완료, 노면표시 재도색 완료				
------	------------------------------------	--	--	--	--

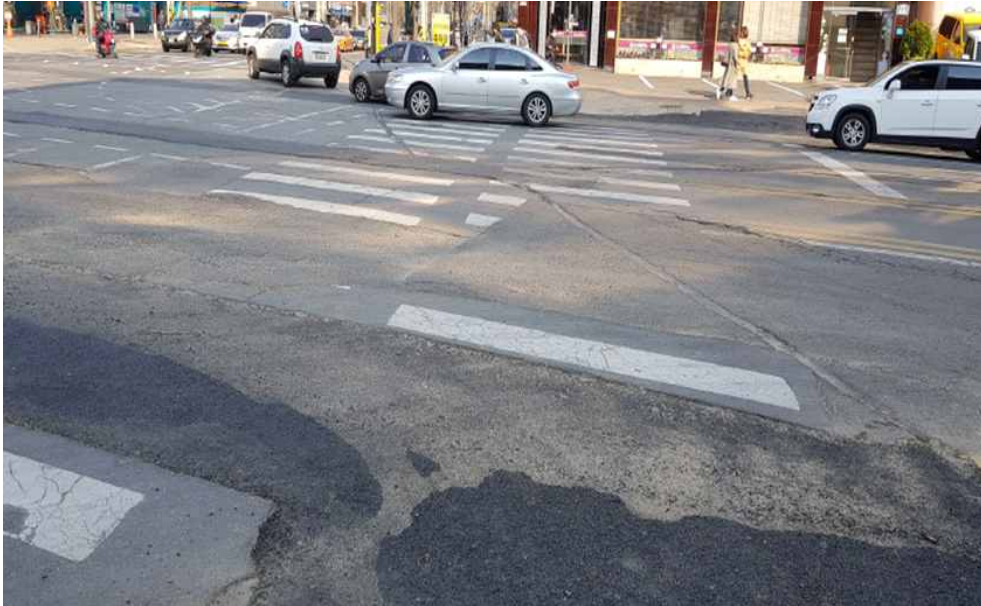
[사진#12]

현 장 명	별내선(8호선연장)1공구 건설공사	위 치	본선1-1구간	일자	2019.03.29
사진내용	도로포장 시공상태 불량(정방형으로 t=5cm절삭후 재포장 및 노면표시 도색)

현 장 명	별내선(8호선연장)1공구 건설공사	위 치	본선1-1구간	일자	2019.04.13
사진내용	정방형 5cm 절삭후 재포장 실시

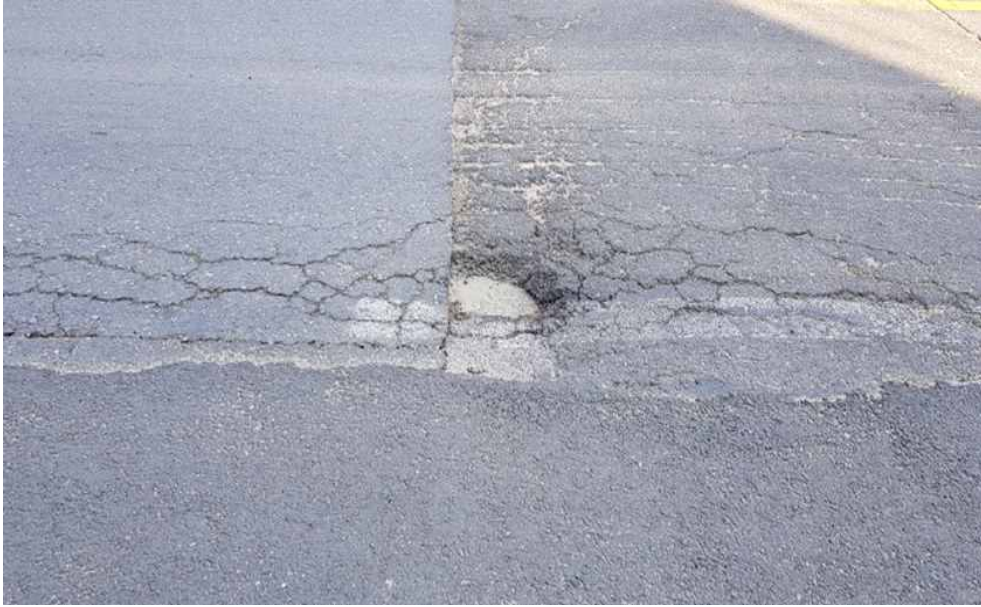
현 장 명	별내선(8호선연장)1공구 건설공사	위 치	본선1-1구간	일자	2019.03.29
사진내용	굴착구간 포장 파손(포트홀) 방치(즉시 정비조치)

현 장 명	별내선(8호선연장)1공구 건설공사	위 치	본선1-1구간	일자	2019.04.13
사진내용	파손부(포트홀) 재포장 완료

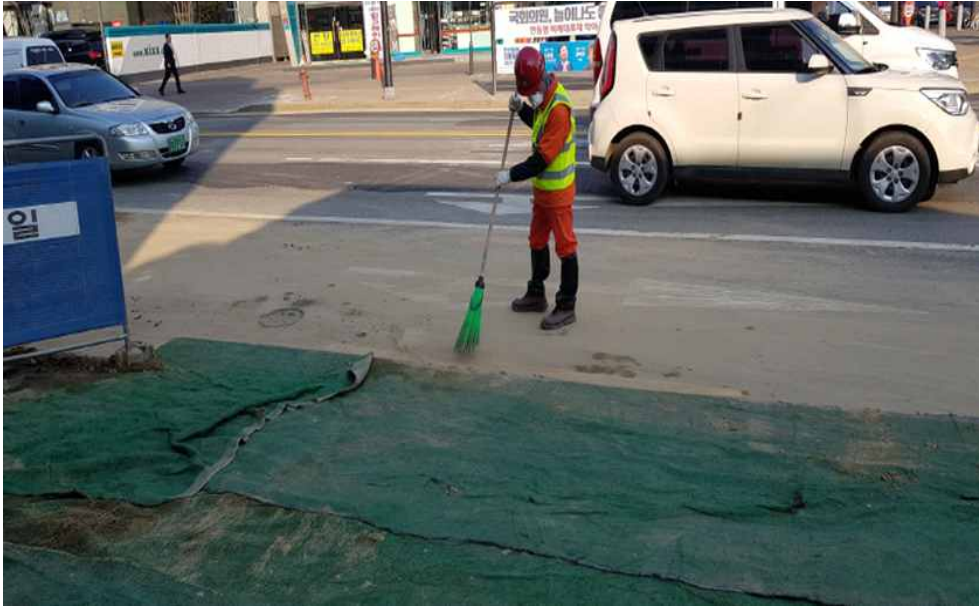
[사진#15]

현 장 명	별내선(8호선연장)1공구 건설공사	위 치	본선1-1구간	일자	2019.03.29
사진내용	굴착구간 주변 비산먼지 발생(살수 등 비산먼지 방지조치 시행)

현 장 명	별내선(8호선연장)1공구 건설공사	위 치	본선1-1구간	일자	2019.04.13
사진내용	굴착구간 비산먼지 방지대책(살수차 운영)
