2019년 수해취약지역 및 방재시설

현장점검 결과보고(11차)

○ 행당 빗물펌프장 증설공사

○ 한남 빗물펌프장 증설공사

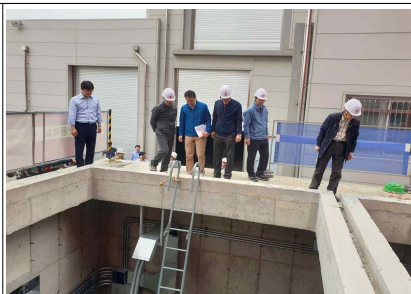
- 신규 수중모터펌프 흡수정으로 출입하는 사다리(원형방호타입)의 위치를 최대한 스크린 쪽으로 이동할 것
 - ▶ 당초 위치에 설치시 펌프가동으로 인한 와류로 사다리 쉽게 파손
 - ▶ 당초 위치에는 비상용으로 벽면에 일반사다리를 설치하는 것이 바람직
- 우수지 관리시 대형 크레인이 필요할 것으로 판단되므로 장비 출입시 우수지 복개구조물에 영향을 주지 않도록 세심한 관리 필요
- 우수지 내부의 지장물(공사자재, 퇴적토사, 잔해)은 우기전 철거 필요

증설 배수펌프 현장 점검

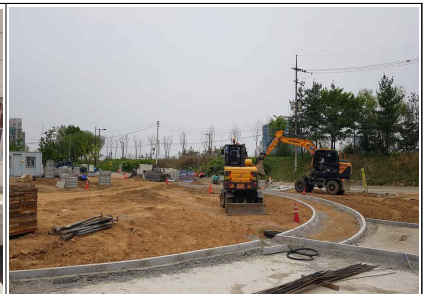
증설 우수지 상부 공원 조성 공사

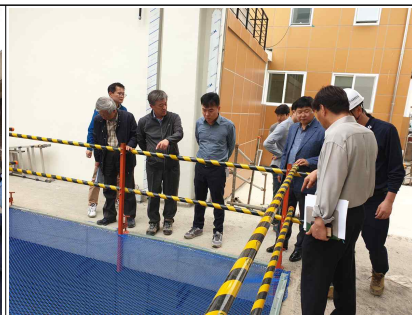
- 추후 기전설비 설치를 위해 장비 및 기전설비 이동시에는 기존 펌프장 (복개부) 상부를 이용하여야 하므로 구조적 안전여부를 충분히 검토 하고 보강 후 시행할 것
- 우수지 기동보강공사를 위하여 깨뜨린 우수지 바닥 콘크리트는 즉시 복원 필요
- 우수지 내부의 지장물(공사자재, 퇴적토사, 잔해)은 우기전 철거 필요

증설 배수펌프 현장 점검
