정기(기동점검) 점검 결과보고

〔서남물재생센터 3차(총인)처리시설 설치공사(장기계속)〕

□ 점검일시 : 2019.05.10 (금)

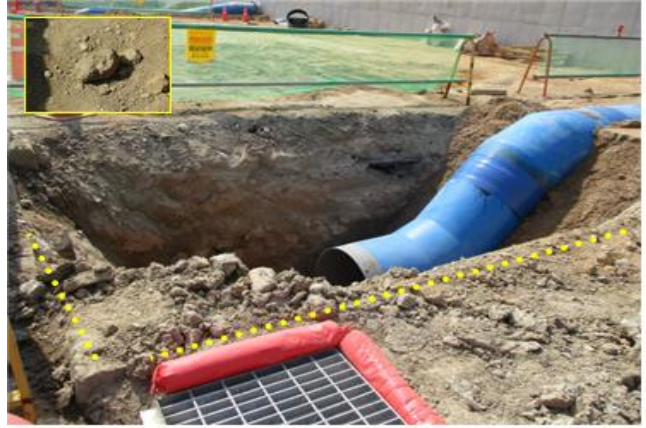
- 총인 1계열 방류관로 작업 시 되메우기 토사 (직경 100mm 이하)는 감리 확인 후 되메우기 작업에 사용할 수 있도록 조치하기 바라며, 작업 구간에 추락방지시설 및 계단 설치를 검토하기 바람.

※ 산업안전보건 기준에 관한 규칙 제22조(통로의 설치), 제43조(개구부 등의 방호조치)

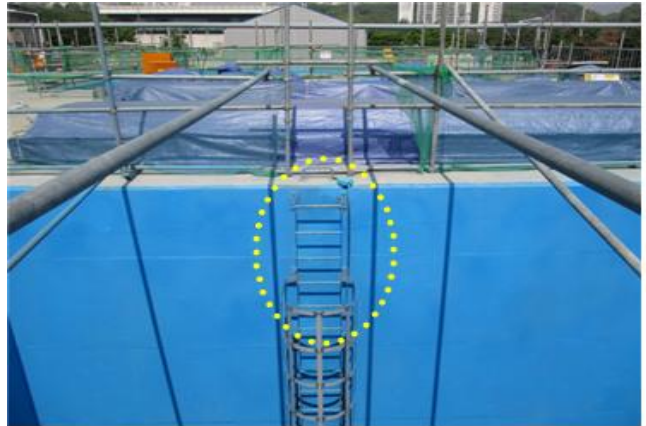
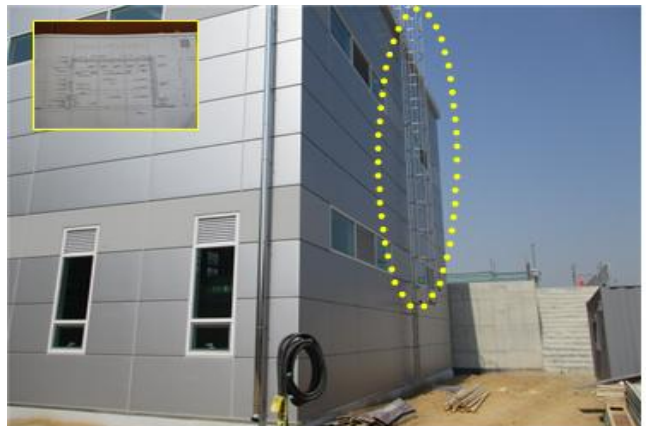
- 경사판 침사조에 설치된 수직형 사다리는 상부 약1m의 울이제거되어 있어 근로자 통행 시 추락의 위험이 있으니 유지관리 부서와 협의하여 울 설치 등을 보완하기 바라며,

- 약품투입동 외부에 설치된 수직형 사다리는 10m를 초과하므로 계단참 설치 여부를 검토하기 바람.

※ 산업안전보건 기준에 관한 규칙 제24조(사다리식 통로등의 구조)

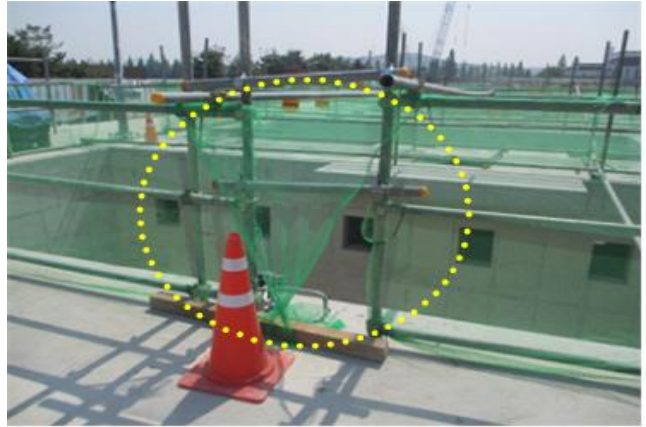
- 2계열 침전조 등 수직사다리 설치구간은 현장
여건상 근로자가 안전난간을 붙잡고 진입해야
하는 구조로 흔들림이 있거나 진입시 장애가 되
는 안전난간 및 방지망 등을 재정비하기 바람,
- 동바리 해체작업구간에 추락방지를 위해 설치
한 안전로프는 근로자들이 추락위험구간임을 쉽
게 인지할 수 있도록 출입금지 표시를 설치하기
바람.

※ 산업안전보건 기준에 관한 규칙 제42조(추락
의 방지)

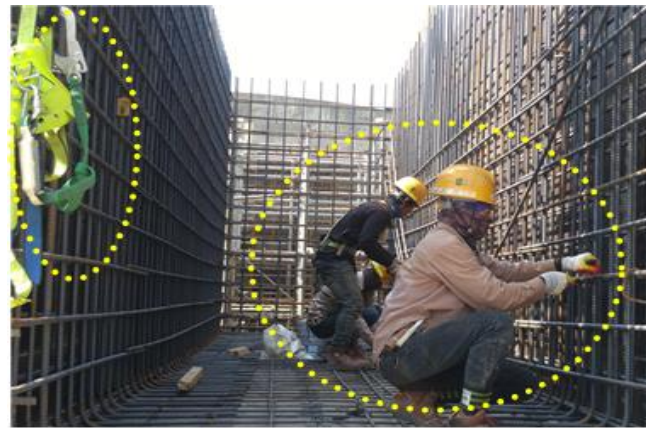
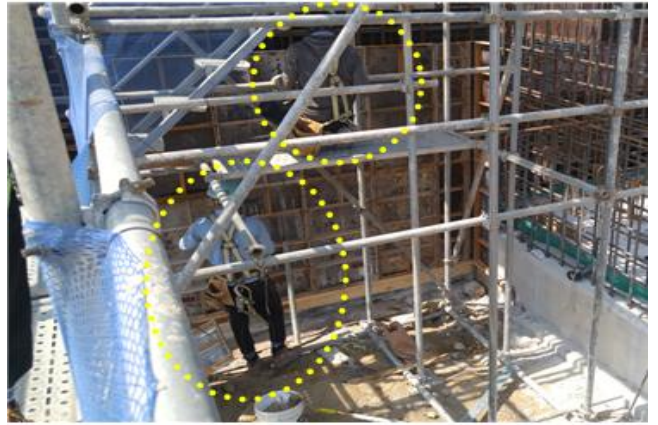
- 3계열 방류수로 철근 배근 작업자는 외국인들
로 2m가 넘는 고소에도 조립을 해야 하는 상황
이 발생할 수 있으므로 말비계를 상시 비치하고
안전대를 착용한 상태로 작업할 수 있도록 재발
방지 교육요망
- 3계열 하부 거푸집 작업자가 상부 작업발판으
로 상승/하강할 수 있는 안전한 통로가 없어 거

푸집을 밟거나 비계 외부로 추락위험이 높은 방법으로 이동해야하는 상황으로 안전한 통로를 마련하고 낙하사고를 방지하기 위해 상/하 동시 작업을 수행하지 않도록 철저한 재발방지 교육 및 관리요망

※ 산업안전보건 기준에 관한 규칙 제22조(통로의 설치), 제42조(추락의 방지), 제70조(시스템비계의 조립 작업 시 준수사항)

※ 건설안전 기본지침(개정) 공통-006(말비계)

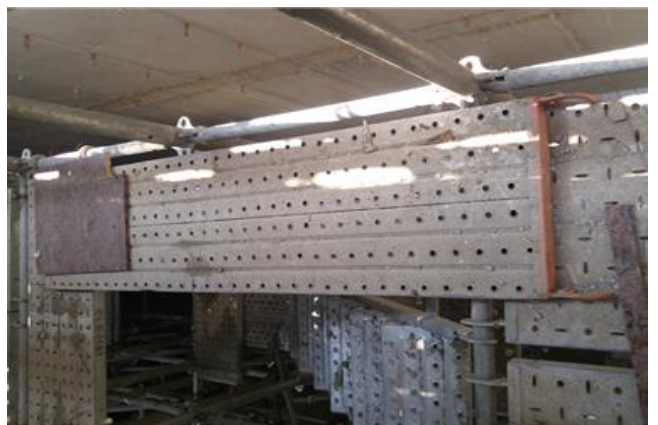
- 3계열 2G, 3G 공통으로 시스템비계의 다음과 같이 불안정한 상태를 작업개시 전에 전수조사하여 재정비 후 작업요망

- ① 작업발판 간격이 기준인 3cm이상인 개소가 다수 있고, 추락부에 발판이 미설치된 개소
- ② 겹침 또는 구름다리용 작업발판이 규칙에서 제시하는 2지점 이상 고정이 안 된 개소
- ③ 가설통로 계단의 추락부 방호가 안 된 개소

※ 산업안전보건 기준에 관한 규칙 제22조(통로의 설치), 제23조(가설통로의 구조), 제42조(추락의 방지), 제56조(작업발판의 구조)

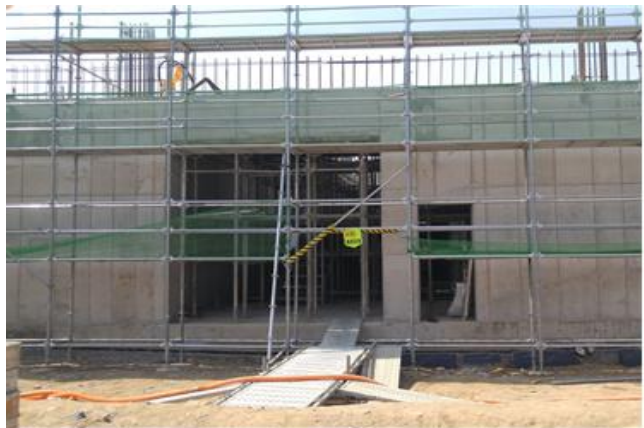
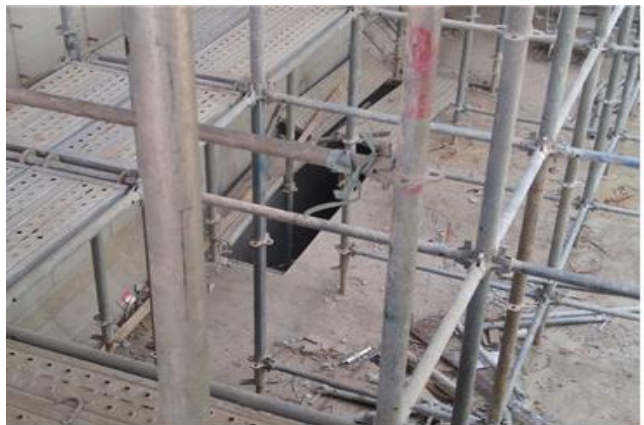
- 농축처리시설 내부는 현재 작업이 없으나 추락부, 개구부, 낙하물 방호가 미흡한 상태이므로 작업개시 전까지 내부 진입을 전면통제하고 안전시설 완비 후 작업요망
 ※ 산업안전보건 기준에 관한 규칙 제14조(낙하물에 의한 위험의 방지), 제20조(출입의 금지 등), 제42조(추락의 방지), 제43조(개구부 등의 방호 조치)

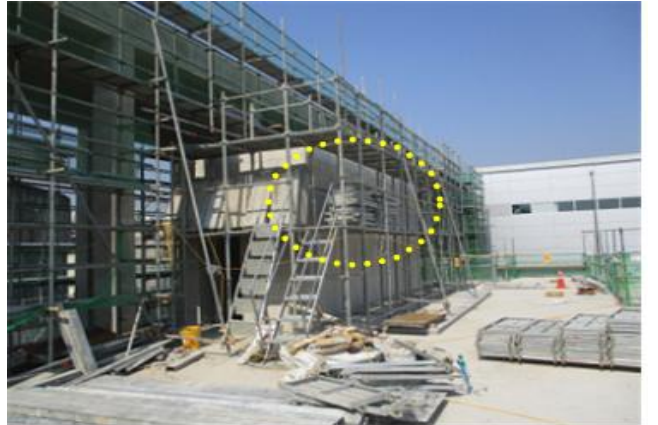
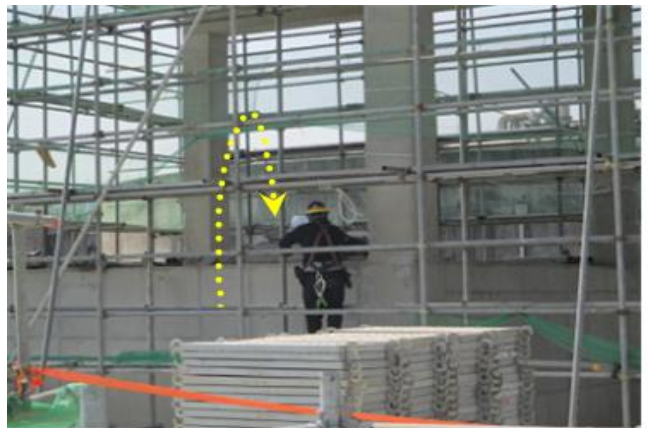
- 2계열 기계실 투입구 외부비계 작업통로에는 해체된 자재들이 적치되어 있어 사실상 출입이 금지되어 있으니 조속히 이동 조치하여 통로를 확보하기 바라며,

- 해체된 작업통로로 인하여 작업장 접근성이 미흡하여 근로자가 통로를 사용하지 않고 있어 이동시 전도 등의 안전사고 우려가 있으니 재발되지 않도록 근로자 교육을 실시하기 바람.

※ 산업안전보건 기준에 관한 규칙 제3조(전도의 방지), 제22조(통로의 설치)

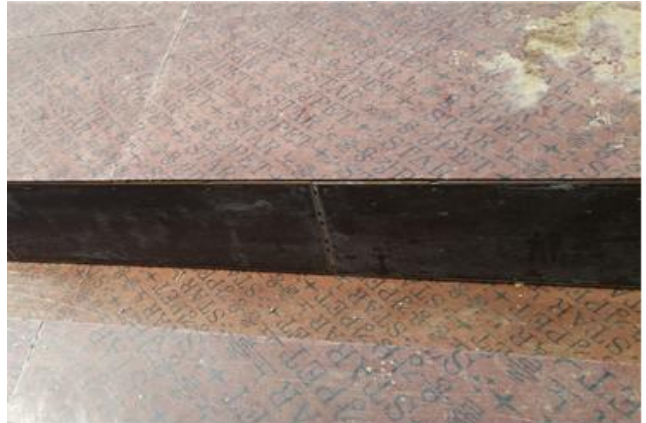
- 3계열 2G, 3G 공통으로 최상단 콘크리트 작업을 위해 설치한 합판 거푸집은 제작 후 가설통로로 활용되므로 보 자리 단차부에 발빠짐으로 인해 전도사고가 발생하지 않도록 조치요망

※ 산업안전보건 기준에 관한 규칙 제3조(전도의 방지), 제22조(통로의 설치), 제23조(가설통로의 구조)

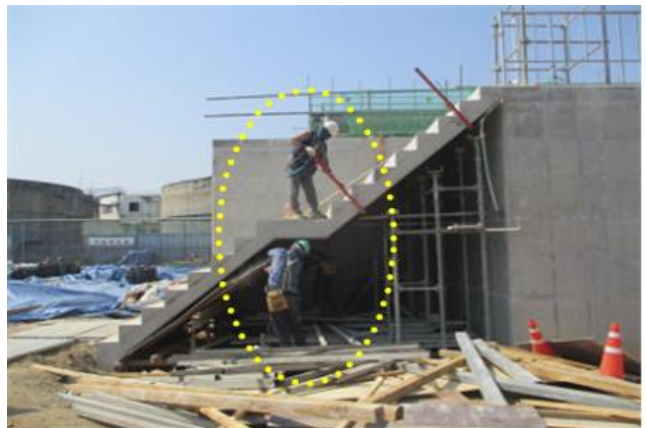
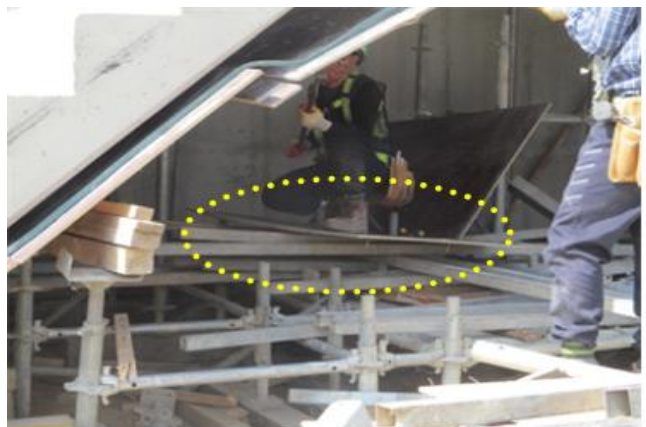
- 2계열 진입계단 상부에서는 안전난간 설치작업이 진행되고 있고, 하부에서는 거푸집 해체작업이 동시에 이뤄지고 있어 낙하 및 비래 재해우려가 있고

- 하부 거푸집 근로자는 구형 파이프 등이 불안정하게 쌓여져 있는 공간에서 상부에 합판을 올려놓은 상황에서 작업을 실시하고 있어 전도 등의 안전사고 우려가 있으니 재발되지 않도록 관련 교육을 실시하기 바람.

※ 산업안전보건기준에 관한 규칙 제3조(전도의 방지), 제14조(낙하물에 의한 위험의 방지)

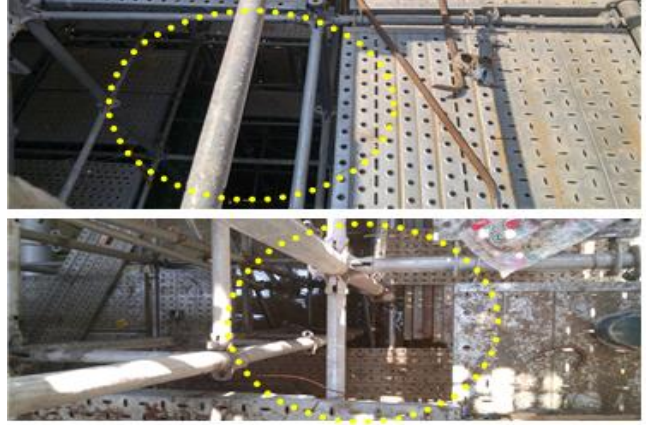
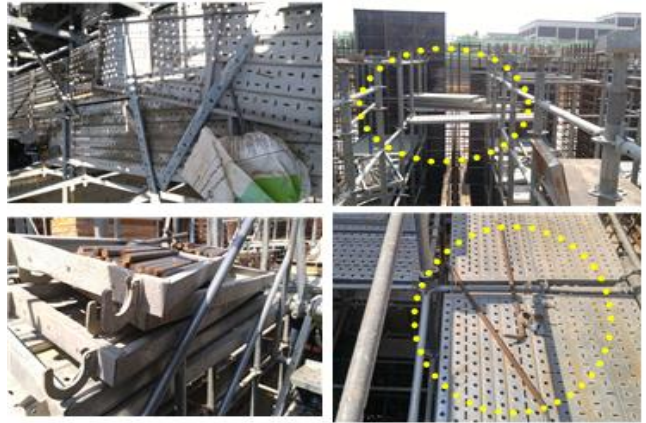
- 3계열 2G, 3G 공통으로 시스템 비계에 낙하물 방망이 없거나 훼손된 개소는 추가 설치하고, 특히 발판과 발판이 만나는 모서리부에는 발빠짐과 낙하물을 막을 수 있도록 방망 설치요망
 - 또한 해당 작업장의 발판에 작업 폐기물과 공구, 자재 등이 낙하위험이 있도록 야적된 개소가 다수 있으므로 전수조사하여 정리요망
 ※ 산업안전보건 기준에 관한 규칙 제14조(낙하물에 의한 위험의 방지), 제22조(통로의 설치)

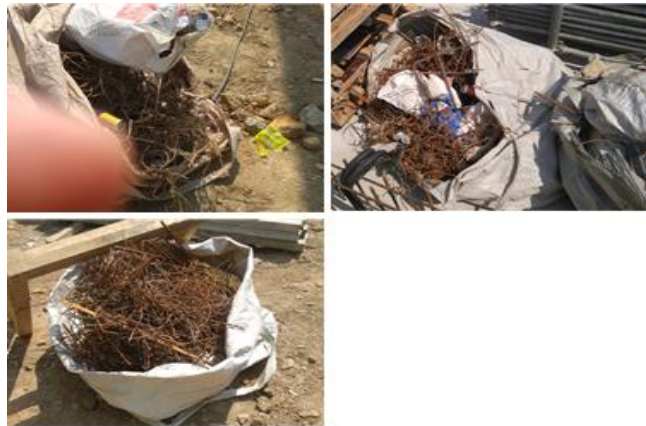
- 현장 전체적으로 건설안전 기본지침(개정)에서 항공마대에 적재가 금지된 날카로운 내용물을 야적하고 있는 개소가 다수 있으므로 자재운반구를 비치하고 관련 작업자 재발방지 교육요망
 ※ 건설안전 기본지침(개정) 공통-013(자재운반구), 014(항공마대)

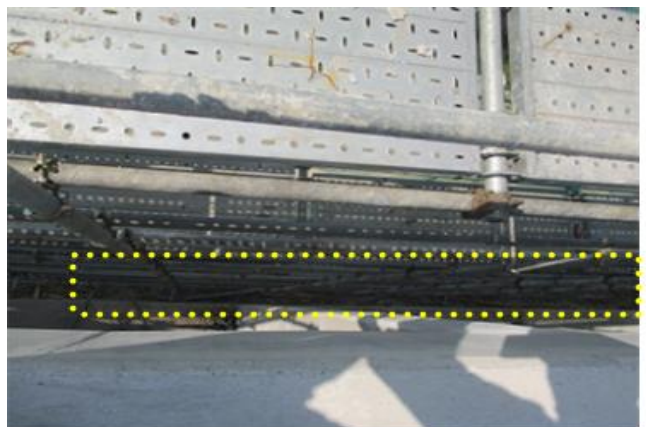
- 2계열 외부 비계에 설치되어 있던 벽이음이 동바리 해체작업 등으로 임시 해체되어 있는 등 고정상태가 미흡하여 이동간 흔들림이 있으니 보완을 실시하여 관리하기 바람.

※ 건설안전 기본지침(개정) 공통-8(강관비계)

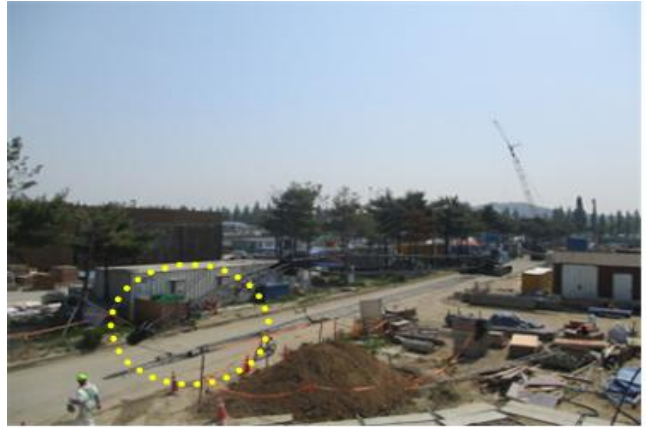
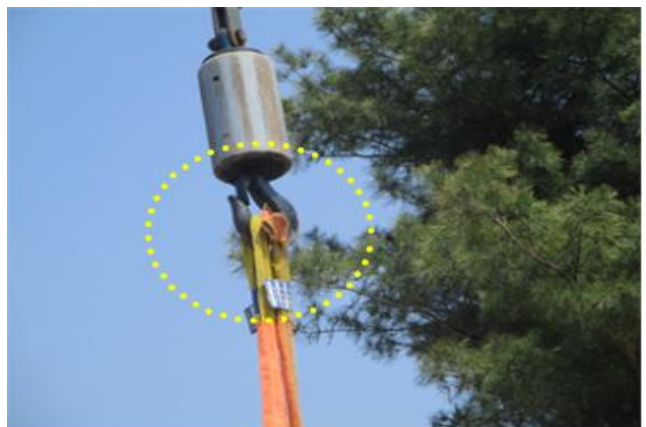
- 크레인이 지상 지장물로 인하여 부득이 붐대를 낮춰 이동을 실시하는 동안 훅블럭, 권과방지장치 등이 지면과 저촉되어 끌려가는 과정에서 손상 또는 변형이 있을 수 있으니 확인을 실시하기 바람,
- 사용하고 있는 슬링벨트는 육안상 손상이 있으니 재확인을 실시하기 바람, 건설기계 작업 또는 이동시에는 신호수를 배치하여 관리하기 바람.

※ 산업안전보건 기준에 관한 규칙 제146조(크레인 작업시의 조치), 건설안전기본지침 공통-029(건설기계),공통-031(벨트 슬링)

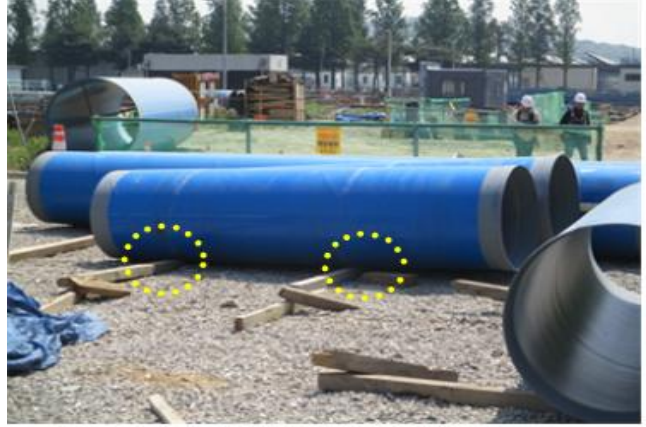
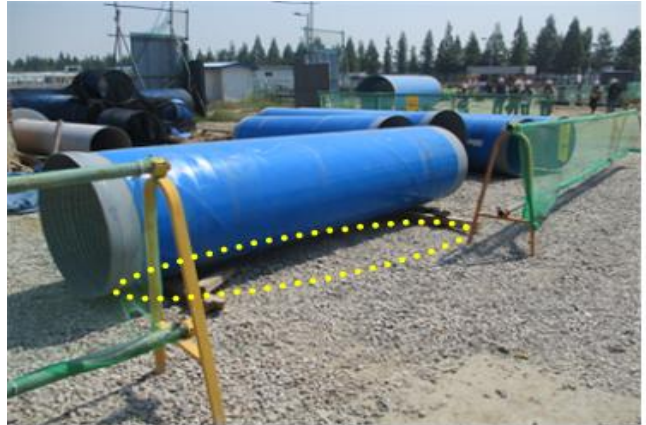
- 유입펌프장 주변에 적치되어있는 원형관 일부 구간에 전도 방지를 위해 설치한 구름방지시설이 미흡하여 안전사고 우려가 있으니 보완을 실시하기 바람.

※ 산업안전보건기준에 관한 규칙 제3조(전도의 방지),제386조(경사면에서의 중량물 취급)

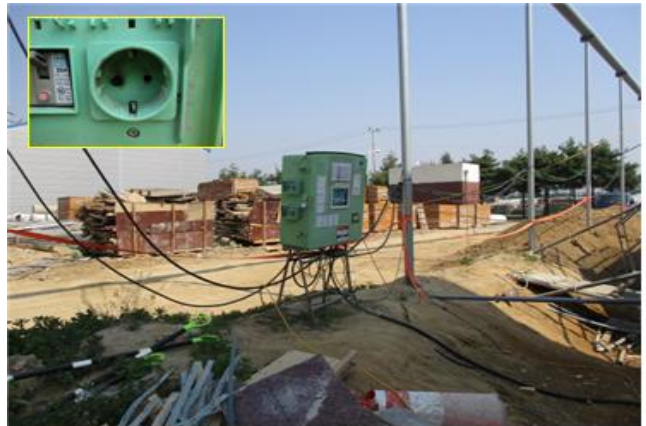
- 분전반 콘센트가 탄화되어 있어 사용 시 화재 우려가 있으니 보수 후 사용하기 바람.

※ 산업안전보건 기준에 관한 규칙 제303조(전기 기계·기구의 적정설치 등)

※ 건설안전 기본지침 공통-16(분전반)

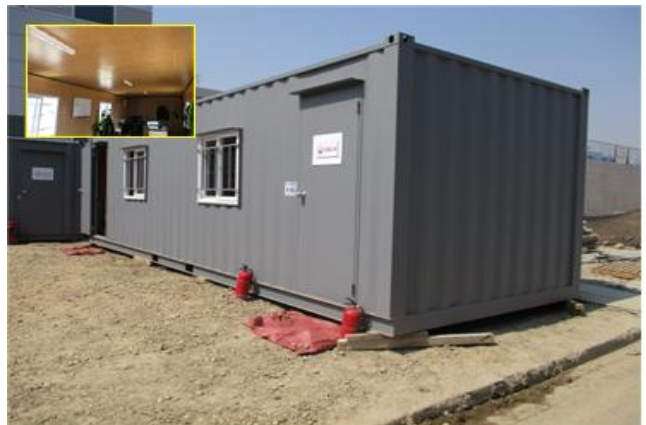
- 협력사 사무실로 사용코자 설치중인 컨테이너 박스는 내부에 확산형 소화기(3m×3m, 1대)를 설치하고, 명판(업체명, 사용기간, 관리책임자 정/부, 성명 및 전화번호)을 부착하기 바람.

※ 건설안전 기본지침 공통-41(가설사무실)
