제목 장애물 없는 생활환경(BF) 본인증 심사결과에 따른 조치계획서 요청 (노들섬 특화공간 조성사업(서측))

장애물 없는 생활환경인증제
본인증 심사단 심사결과
(노들섬 특화공간 조성사업(서측))

2019. 06. 05.

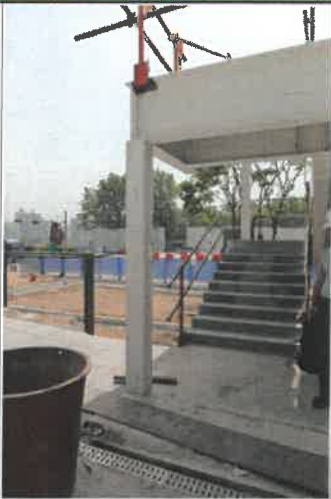
<p data-bbox="1102 669 1394 703">[연결통로 계단 기둥, 2층]</p>

범 주	평가항목	심사단 의견	비고
	1.1.6 보행장애물	<ol style="list-style-type: none"> 1. 대지내 보행로상에 설치된 소방 관련 설비가 보행에 장애물이 될 수 있으므로, 위치 이동 또는 주변에 난간 등을 설치하여 안전조치를 할 필요가 있음 2. 남쪽 승강기 2층 광장 진입부분의 기둥이 양쪽의 계단 사이에서 보행장애물로 작용함, 양쪽 계단의 손잡이를 기둥 주변에 연결하여 설치하고 하부처리를 하는 등의 조치가 필요함 - 적절한 대안을 제시할 것 3. 2층 광장으로 진입하는 계단상에 불규칙하게 설치된 조경부분과 계단 사이의 마감에 대한 상세내용 제시 - 추락방지 난간 설치, 안전조치, 조경내 벤치 설치 등 종합적 내용 제시 4. 동,서 건물 연결통로 아래에 설치된 기둥의 하부처리 및 계단부분 하부 처리에 대한 내용 제시 5. 대지 북쪽 진입로상에 설치된 자전거 거치대 설치시 진입로의 유효폭을 확보할 수 있도록 할 것 - 현재 파고라 위치 기준으로 설치시 유효폭 확보가 어려움 6. 연결통로 계단 기둥(2층)에 대한 하부 및 기둥면 처리에 대한 내용 제시 (색상처리 및 안전조치 필요) 7. 상업업무시설A 벽면에 돌출된 사다리는 어린이 등이 매달리거나 오르지 못하도록 안전조치를 하고, 보행자가 잘 인식할 수 있도록 색상, 덮개 등을 설치할 것 8. 상업업무시설(공통) 독립기둥 하부처리는 색상으로는 구분되나 동일할 재질을 사용하고 있음 - 구분되는 재질로 변경 필요 9. 또한 현재의 독립기둥은 내부 인테리어를 하지 않은 상태이므로, 인테리어 공사후 상황에서 보행장애물 여부가 판단 가능함, 인테리어 계획에 대한 내용 제시 필요

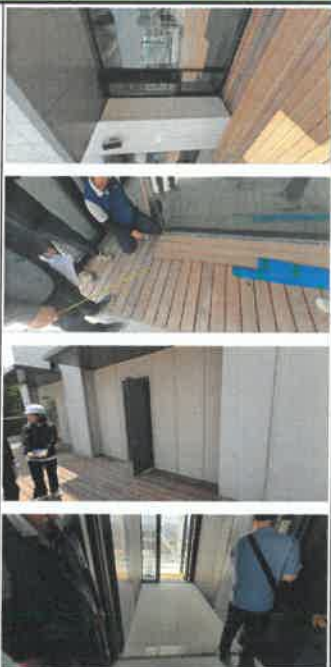
범 주	평가항목	심사단 의견	비고
	1.3.7 경고블록	<p>1. 근린생활시설 출입문 측면의 1.5m 높이에는 실명안내 점자표지판을 부착하며, 전면 30cm 지점의 바닥에는 점형블록을 2장 설치바랍니다.</p> <ul style="list-style-type: none"> - 지상2층 근생(상업업무시설 B2(B209)) 출입문 / 근생(상업업무시설 B1(B207)) 출입문 등 - 외부 화장실 접근 구간 축지도식 안내판 설치 하고 바닥 점자 2개소 설치 할 것 <p>2. 현재, 지상2층 복도-B / 계단실-B 접근을 위한 방풍실 출입문의 경우, 출입문의 외부측 바닥에만 점형블록이 출입문폭만큼 설치되어 있습니다. 출입문 내부에도 출입문 폭만큼 점형블록을 설치바랍니다.</p> <p>3. 3층 연결 브릿지로 출입하는 문은 통과 폭만큼 점형블록 설치 바랍니다.</p> <ul style="list-style-type: none"> - 방풍실 전후의 문의 성격이 다를 경우 각문의 앞뒤에 점형블록 설치 할 것

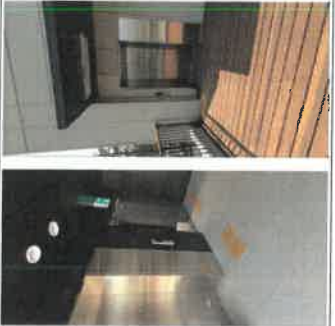
2.5.6 수평손잡이	1) 2.5.2 항목과 동일 내용	
	2.5.7 점자블록	<p>1. 지상2층 외부 승강기(90도로 꺾여진 출입구 승강기)의 외부 조작버튼 전면 30cm 지점의 바닥에 점형블록 2장 설치바랍니다.</p> <p>- 현재, 미설치된 상태임</p> <p>2. 공연장내의 지상3층(메자닌층 로비) 승강기 외부조작버튼 전면의 점형블록은, 외부조작버튼 전면 30cm 지점에 설치하기 바랍니다.</p> <p>- 현재, 승강기 출입문과 외부조작버튼 사이의 기계설비공간으로 인하여 이격된 상태임</p> <p>- 외부조작버튼 전면지점으로 바닥점형블록 추가설치 요망</p> <p>3. 지상1층 외부승강기(상업업무시설 B(B101) 주출입구(방풍실B(B102)) 전면)의 외부조작버튼 전면 30cm 지점의 바닥에는 점형블록을 2장 설치바랍니다.</p>
