# 어린이보호구역 지정 검토의견

연번	1	관할구청	광진구청	관할경찰서	광진경찰서
시 설 명	아이터어린이집			소재지	광진구 자양로 23길 79
어린이보호구역 지정 신청 구간

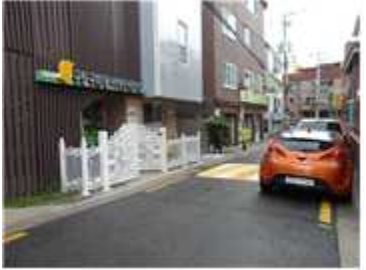
현장사진	정 문	보호구역 시점부 1		보호구역 시점부 2

현황 및 문제점	<ul style="list-style-type: none"> <li>■ 대상지점 주변은 주택밀집 주거지역으로 자양로 23길에 접함</li> <li>■ 보차도 구분 없는 주택가 이면도로로, 정문에서 차도에 직접 노출되어 안전사고 발생위험 상존함</li> <li>■ 불법주차 차량으로 안전사고 가능성 상존함</li> </ul>				
검토결과	<ul style="list-style-type: none"> <li>■ 대상지점 주변은 이면도로로 통과 교통류/보행통행 빈번치 않으나, 어린이들의 안전한 통행 위한 어린이보호구역 지정은 적절한 것으로 판단됨.</li> <li>■ 구간내 보호구역 시·종점 등 교통안전표지, 주차금지 안전표지, 노면표시 내용이 반영되어 있으며, 최고제한속도를 30Km/h로 규제하는 내용이 반영되어 있음</li> <li>■ 불법주차 예방을 위한 계도 및 단속 병행.</li> <li>■ 도면 및 현장 점검 결과 기타 이견 없음.</li> </ul>

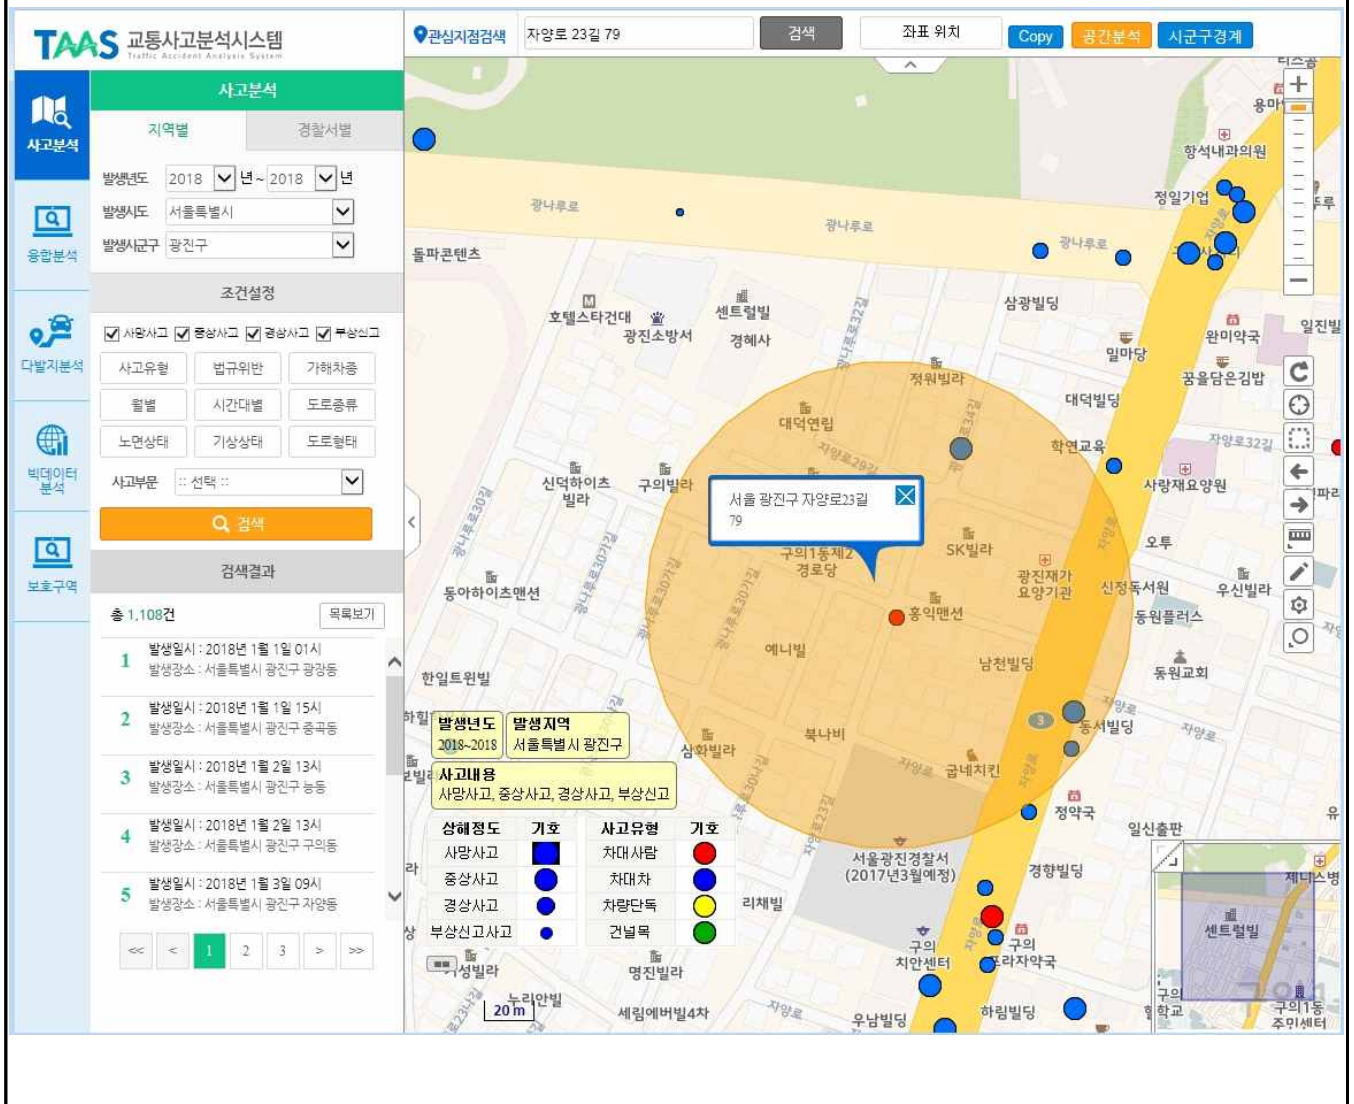
대상시설	아이터어린이집					
위 치	광진구 자양로 23길 79					
2018년 교통사고 발생현황 (반경100m 범위내) ※도로교통공단 교통사고분석시스템 (TAAS) 참조	사고 내용	사망사고	중상사고	경상사고	부상신고 사고	계
		0 (건)	2 (명)	4 (명)	0 (명)	6 (명)
	사고 유형	차대사람	차대차	차량단독		계
		1 (건)	3 (건)	0 (건)		4 (건)
