정기(기동점검) 점검 조치결과보고

[서부간선지하도로 민간투자사업건설공사(2공구)]

- 점검일시 : 2019.09.27 (금)
- 조치결과
- ◆ 점검자 : 박수엽, 최영준

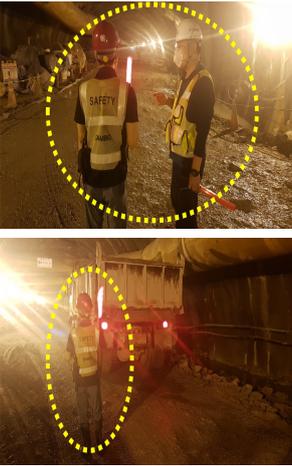
<p>○ 건설기계 안전</p> <p>- 터널 내 공동구 콘크리트 타설 용 레미콘 믹서 트럭에 대한 신호수는 별다른 장비 없이 어두운 곳에서 수신호로 신호를 하고 있으며, 이동 중인 장비 후면에는 근로자들이 이동하고 있어 협착, 충돌등의 안전사고 우려가 있으니 신호수 장비 지급 및 근로자 교육 바람.</p> <p>※ 건설안전 기본지침 공통-29(건설기계)</p>

<p>2019.09.27</p> <p>- 신호수 유도봉 지급 및 장비 후면 협착 및 충돌등의 안전사고 없도록 배치 완료</p> <p>- 장비 후진 시 후면 근로자 통제 및 신호수 신호복장 준수관련 특별안전교육 실시 완료</p>

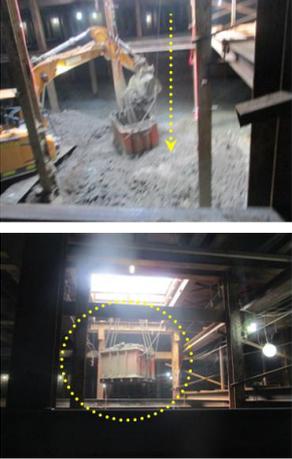
<p>○ 건설기계 안전</p> <p>- 개착2구간 토사반출 작업장 토공인양함 이 급하게 하강하여 지면과의 충돌이 발생하고 있고, - 토사반출적재높이가 운반구의 100% 이상으로 낙하물에 의한 안전 사고 우려가 있으니 재발되지 않도록 관련근로자 교육을 실시하고 관리하기 바람.</p> <p>※ 건설안전기본지침 공통-13(자재운반구)</p>

<p>2019.09.28</p> <p>- 개착2구간 토공인양함 하강 및 상승시 천천히 조작하도록 크레인운전원 특별안전교육 실시 완료</p> <p>- 토공인양함 적재시 낙하물이 발생치 않도록 적정히 적재토록 굴삭기운전원 특별안전교육 실시 완료</p>

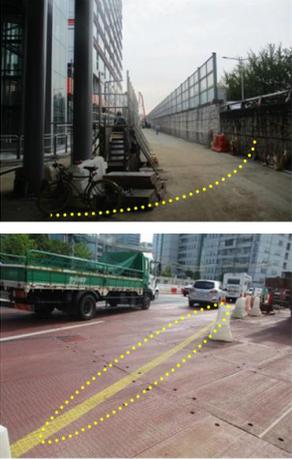
<p>○ 기타 안전관리</p> <p>- 방음벽 기초옹벽 작업 구간에는 PE방호벽 등으로 작업구역임을 인지할 수 있고 출입을 통제할 수 있는 조치를 보완하기 바람,</p> <p>- 도로와 개착구간 버팀보 제작 작업장 경계구간에는 추가 방호벽을 보완 설치하여 관리하기 바람.</p>

<p>2019.09.27</p> <p>- 방음벽 기초옹벽 작업 구간 PE방호벽 설치로 출입통제 조치 완료</p> <p>- 도로와 개착구간 버팀보 제작 작업장 경계구간 추가 PE방호벽 보완 설치 완료</p>
