- 안정적인 아리수 공급과 급수불편 최소화를 위한 -
겨울철 급수대책 추진계획

2019. 10.

요금관리부
(계측관리과)

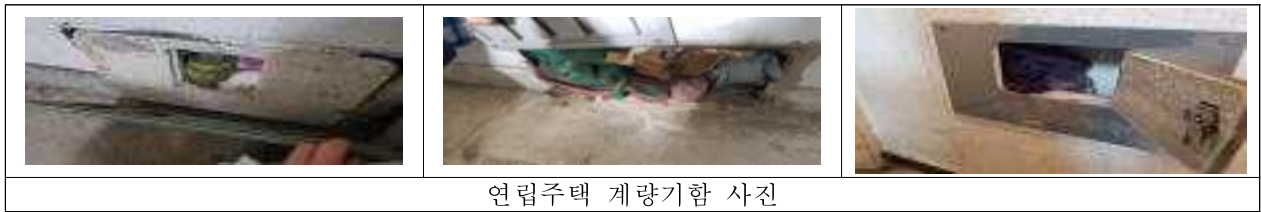
- 동파수용가의 주택유형, 보온상태 등 정보 필요
 - 현재 한파로 동파계량기 교체 시 수전위치, 주택유형, 동파원인만 조사하고 있어 동파난 수용가를 대상으로 적절한 보온조치를 할 수 없음
- 연립·다세대 주택의 벽체형 계량기함 보온 취약
 - 노후된 연립·다세대 주택의 벽체형 계량기함은 규격이 다양하고 노후되어 벽체형 PE보온재 설치가 어려워 보온이 취약함

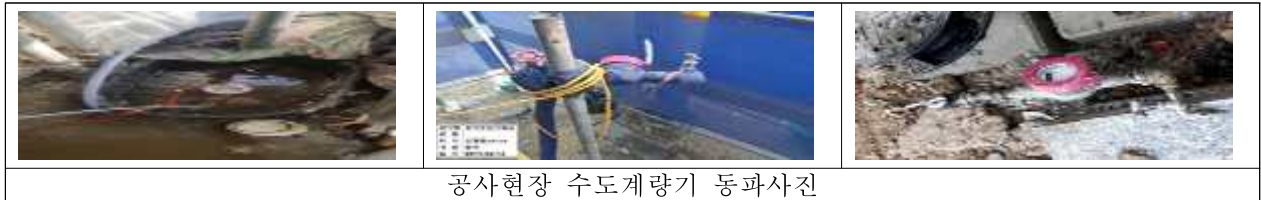
- 공사현장은 보호통·수도계량기 관리소홀로 동파 발생
 - 동파계량기는 무상으로 교체를 해주므로 매년 공사현장에서 계량기 관리를 소홀히 하여 보호통을 훼손시키거나 계량기를 노출시켜 동파 발생

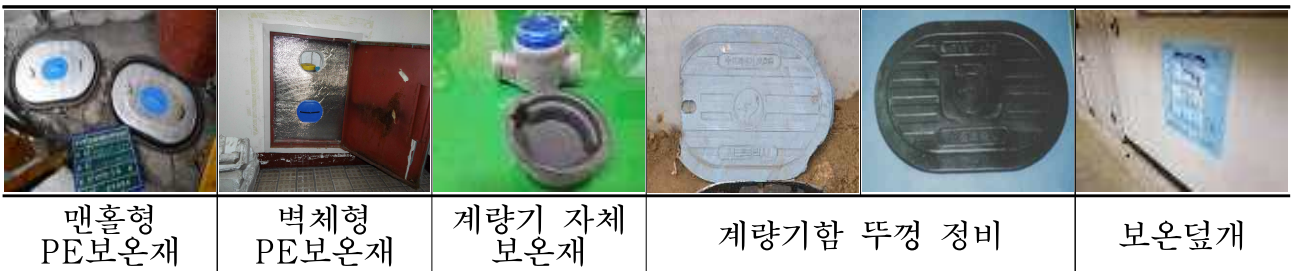
□ 상가와 연립주택의 맨홀형 계량기함에 보온재 설치 및 뚜껑 정비

- 상가와 연립주택에서 동파가 가장 많았고 특히 상가는 주말과 휴일에 연속해서 쉴때 보온이 미흡할 경우 동파율이 높음
- 훼손된 맨홀형 계량기함 뚜껑 6,600개소 교체로 동파예방
