# 정기(기동점검) 점검 결과보고

## [마곡산업단지 공공산업지원시설 건립공사(장기1차)]

- 점검일시 : 2019.11.12 (화)
- 점검결과
- ◆ 점검자 : 최영준

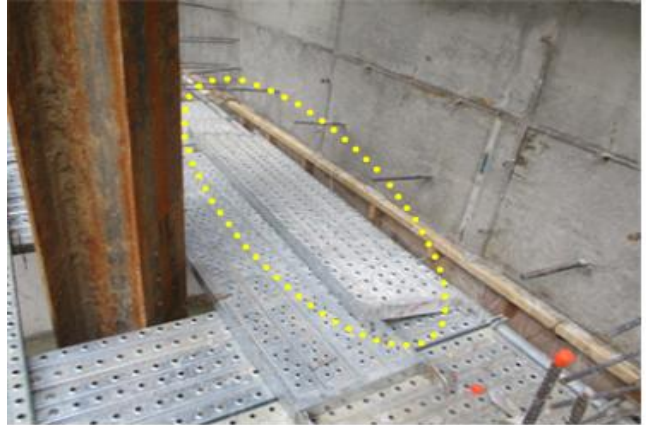
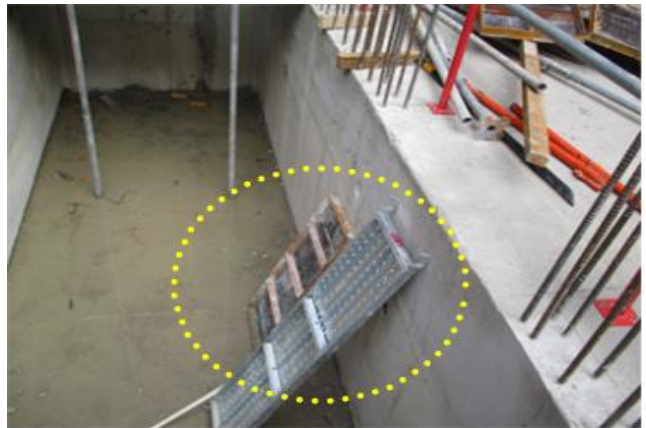
- B구간 거푸집 해체 작업장에 설치되어 있는 작업발판이 미고정되어 있어 거푸집 작업시에 뒤집혀지거나 낙하할 우려가 있으니 보완을 실시하기 바람,
- 인접 근로자 출입금지 구간 하부에 방치되어 있는 작업발판 및 유로품을 통로로 사용할 경우 작업자 전도 등의 안전사고 우려가 있으니 제거하기 바람

※ 산업안전보건 기준에 관한 규칙 제3조(전도의 방지),제42조(추락의 방지)

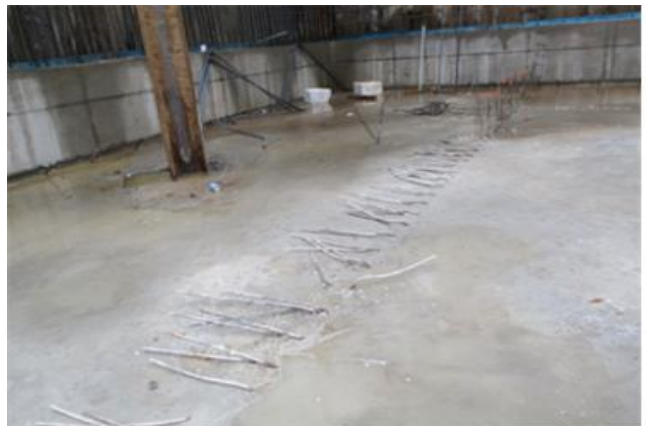
- B구간에 거푸집 해체 작업 등으로 (비내력)철근이 육안상 구부러져 있는 등 변형이 심하니 확인을 실시하고 품질 저하가 유발되지 않도록 보완하기 바람.

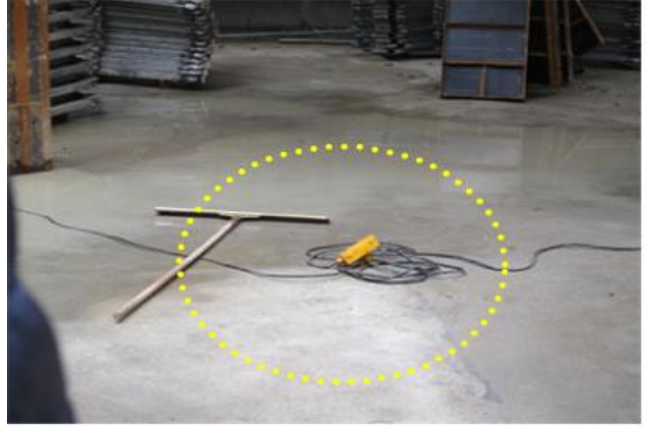
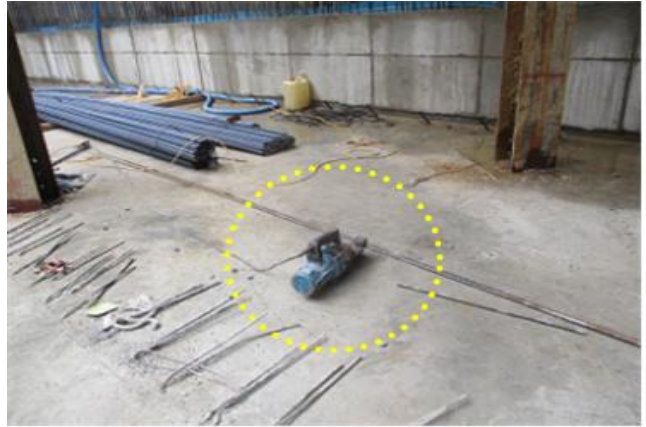
- 작업장 물고임 장소에 가설전선에 설치되어 있고, 습윤장소에 콘센트가 방치되어 있어 작업시 감전 등의 안전사고 우려가 있으니 보완을 실시하기 바람.

- 또한, 통로구간에 방치되어 있는 철근 절곡기 등 위험기계류는 오작동으로 인한 안전사고 우려가 있으니 작업자 이탈시에는 전원을 분리하여 관리하도록 관련 교육을 실시하기 바람.

※ 산업안전보건 기준에 관한 규칙 제315조(통로바닥에서의 전선 등 사용 금지), 건설안전 기본지침 공통-017(가설전선)
