# 정기(기동점검) 점검 조치결과보고

## [서부간선지하도로 민간투자사업건설공사(2공구)]

- 점검일시 : 2019.11.26 (화)
- 조치결과
- ◆ 점검자 : 전용현, 이상현

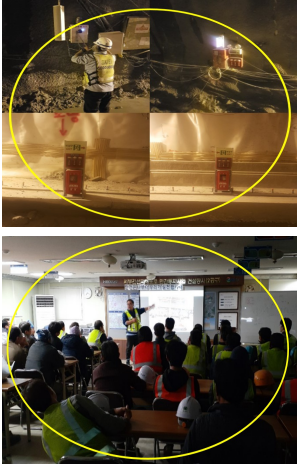
<p>○ 기타 안전관리</p> <p>- 일직방향 시점부 터널 작업장 일부에서 휴대전화의 통신이 두절되고 있으니, 급박한 위험 발생 시 이를 근로자에게 알리기 위한 통신설비 및 비상등 등을 보완하고, 대피 경로를 근로자들이 인지할 수 있도록 표시하기 바람.</p> <p>- 아울러 상기 내용을 근로자들이 알 수 있도록 작업투입전 교육하기 바람.</p> <p>※ 산업안전보건기준에 관한 규칙 제360조(작업의 중지)</p>

<p>2019.11.27</p> <p>- 일직방향 시점부 비상 통신설비 보완 및 비상 대피표시 추가 보완 설치 완료</p> <p>- 비상대피시설에 대한 근로자 작업투입전 교육 실시 완료</p>
