# 정기(기동점검) 점검 조치결과보고

## 〔남부순환로(개봉1동사거리주변)평탄화공사〕

- 점검일시 : 2019.11.21 (목)
- 조치결과
- ◆ 점검자 : 박수엽

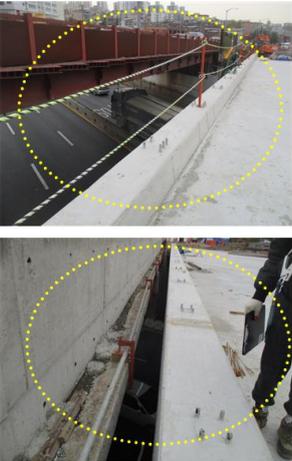
<p>○ 낙하·비래 재해 예방</p> <p>- 오류IC교 연석구간은 하부에 차량이 다니는 도로임을 감안하여 낙하물 방지시설을 설치하여 관리하기 바람. ※ 산업안전보건 기준에 관한 규칙 제14조(낙하물에 의한 위험의 방지)</p>
