1. 넘어짐 재해 정의

2. 넘어짐 재해 발생 현황

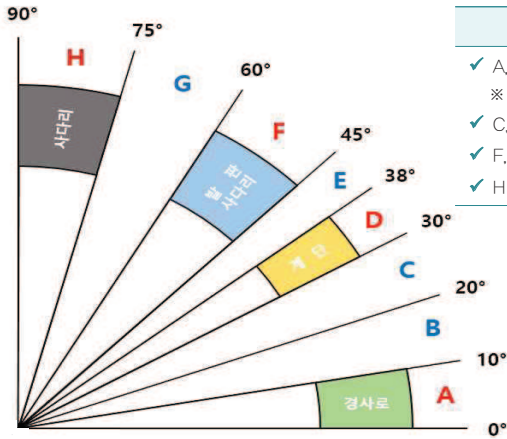
5.2.3 경사각도에 따른 이동통로

이동통로 설치기준
✓ A, B: 경사로(A:권장) ※ B구간: 미끄럼방지 설치
✓ C, D, E: 계단(D: 권장)
✓ F, G: 발판사다리(F: 권장)
✓ H: 사다리

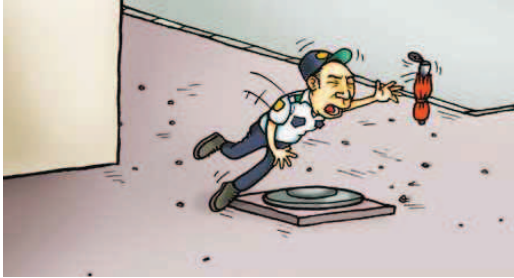
【중대재해사례 ①】

- 아파트에서 경비원으로 근무하는 재해자가 야간 순찰 중 맨홀에 걸려 넘어져 머리를 다쳤고 출혈이 있어 119대원의 응급조치를 받았으나, 귀가 후 의식을 잃고 사망한 재해임.

- 넘어짐 위험요소 사전 제거 미흡
 - 맨홀 등 근로자가 넘어질 우려가 있는데도 안전조치를 실시하지 않음.
- 근로자 통행로 안전조치 미흡
 - 근로자가 넘어질 수 있는 위험요소가 있는 장소에 경고표지 등 안전조치 미흡

- 넘어짐 위험요소 사전 제거
 - 넘어짐 사고 예방을 위해 맨홀과 바닥의 높이차가 발생하지 않도록 조치해야 함.
- 안전한 이동통로 확보 및 경고표지 설치
 - 안전한 통행로 확보를 위해 장애물을 제거해야 하고, 근로자 안전의식 고취를 위한 경고표지를 설치해야 함.

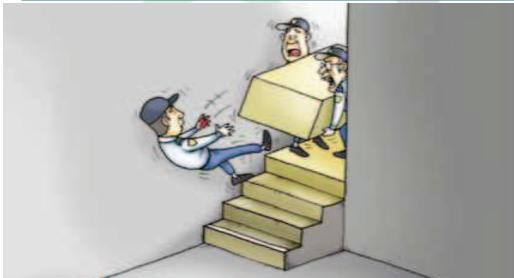
【중대재해사례 ②】

- 아파트에서 경비원이 동료 작업자들과 함께 가전 제품을 지하실로 옮기던 중 계단에서 미끄러져 넘어지면서 바닥에 머리로 부딪쳐 사망한 재해임.

- 계단 미끄럼방지 조치 미실시
- 계단의 조도 미흡
- 운반방법 부적절

- 계단 미끄럼방지 조치 실시
- 계단 통로에 75 lux 이상의 조도를 유지하거나, 휴대용 조명기구를 사용할 수 있도록 조치
- 계단을 통해 화물 운반 시 전방시야가 확보된 상태로 이동
