정기(기동점검) 점검 결과보고

[신림~봉천터널 도로건설공사(2공구)]

□ 점검일시 : 2020.03.17 (화)

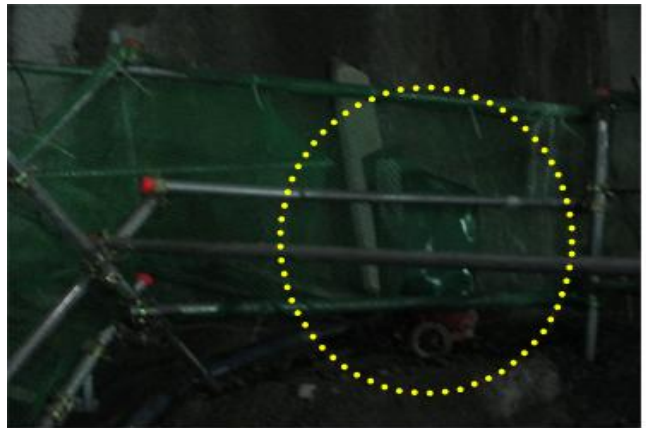
○ 가설통로 안전(토목부)

- 집수터널 주변에 설치되어 있는 분전반 구간은 작업자가 분전반 접근시 불안정한 상태의 팔레트를 사용하게 되어 있으니 작업자가 안전하게 이동할 수 있도록 보안을 실시하기 바람.
 - 집수터널 공동구 가설통로 입구에 이동형 소화기가 불안정한 상태로 비치되어 있어 작업자 이동 등으로 인한 외력에 의해 하부로 전도될 우려가 있으니 안전하고 전도의 위험이 없는 곳으로 이동조치하여 관리하기 바람.
- ※ 산업안전보건기준에 관한 규칙 제22조(통로의 설치)

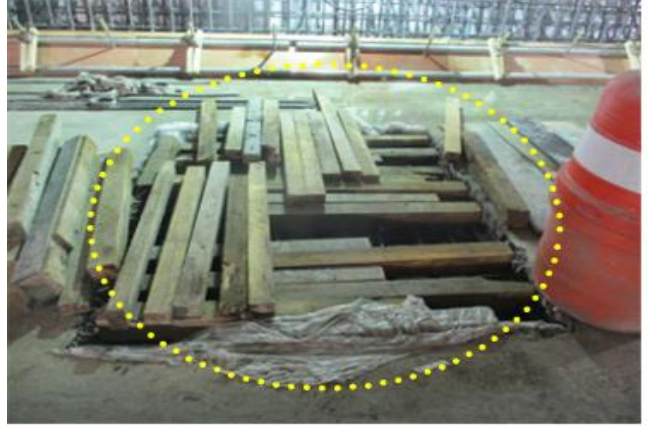
○ 전도재해 예방(토목부)

- 집수터널 작업장 콘크리트 타설 작업으로 인하여 집수정설치구간에 설치된 안전난간이 임시 해체되어 있으니 작업완료 후 작업자 전도 등의 안전사고가 없도록 조치하기 바람.

※ 산업안전보건 기준에 관한 규칙 제3조(전도의 방지)

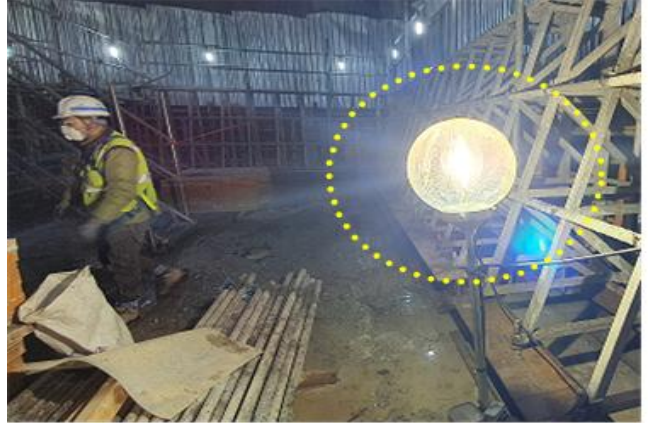
○ 기타 안전관리(토목부)

- 집수터널 작업장에서 사용하고 있는 투광등은 유리볼 형식으로 조도확보에 유리함이 있으나 작업자 이동간에 눈부심, 화상, 전도 등의 안전 사고 우려가 있으니 기동성 및 안전성을 구비한 투광등으로 교체하여 관리하기 바람.

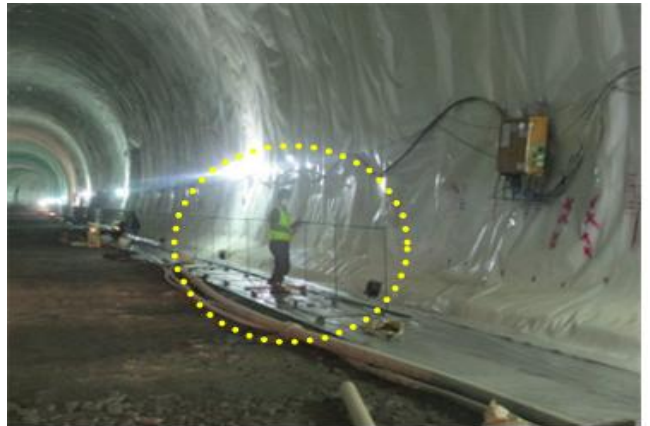
○ 기타 안전관리(토목부)

- 핸드폰통화가 불가하고, 작업구간이 분산되어 있는 현장여건상 작업자간 비상연락체계가 상시 구비되어야 하나, 일부 구간에서 작업자가 통신 수단 없이 작업을 실시하고 있으니 재발되지 않도록 조치하고 관련 교육을 실시하기 바람.
