정기(기동점검) 점검 결과보고

[서울제물포터널 민간투자사업(1공구) 건설공사]

□ 점검일시 : 2020.04.16 (목)

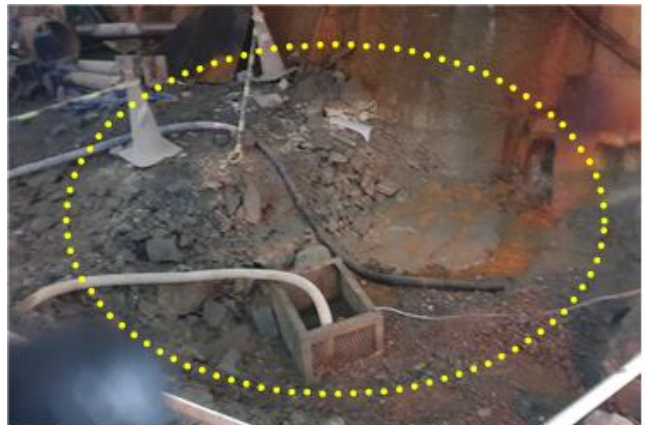
○ 가설통로 안전(방재시설부)

- 터널 내 포장완료 상태로 작업차량 과속 등 우려되므로 차량과 근로자의 이동 동선을 분리하기 바람.
- 공기정화시설#1 수직구 구간임시 집수로 부분 시인성 확보를 위해 점멸등 설치요함.
※산업안전보건 기준에 관한 규칙 제22조(통로의 설치)

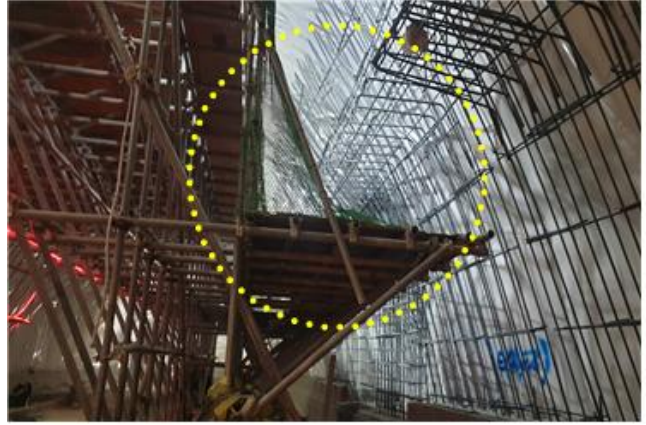
○ 추락재해 예방(방재시설부)

- 철근조립 작업대차 단부에 안전난간이 내려져 있음. 보완조치요함.
- ※산업안전보건 기준에 관한 규칙 제13조(안전난간의 구조 및 설치요건)
- ※건설안전 기본지침 터널-008(철근작업)

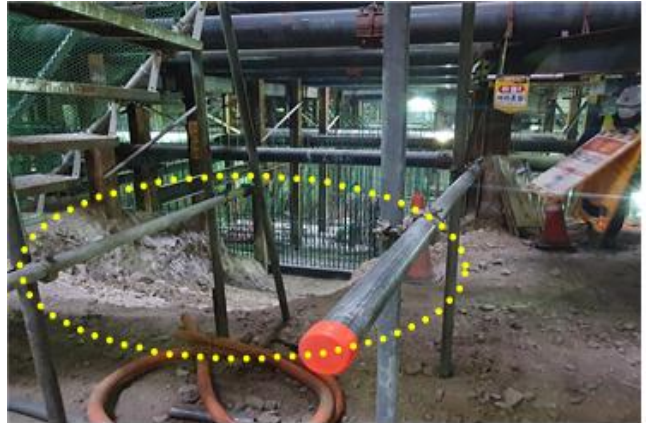
○ 추락재해 예방(방재시설부)

- 가설계단 주변 작업장 바닥 높이차로 인해 추락위험 있으므로 안전휀스 등 설치하여 접근금지 조치요함.
- ※건설안전 기본지침 공통-001(안전난간)
- ※산업안전보건 기준에 관한 규칙 제42조(추락의 방지)

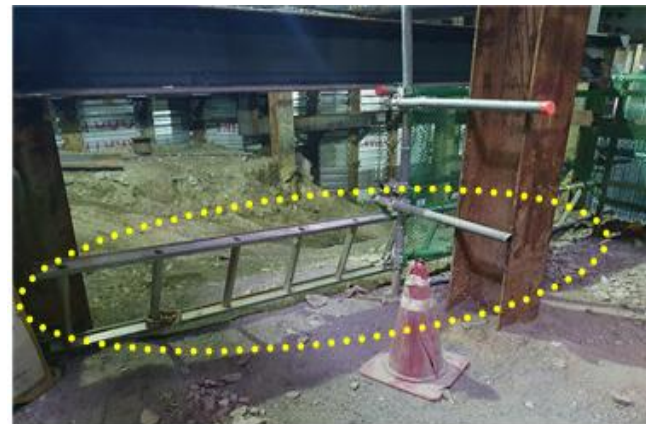
○ 추락재해 예방(방재시설부)

- 아웃트리거 설치되지 않은 사다리는 반출요함.
- ※건설안전 기본지침 공통-004(일자형 사다리)

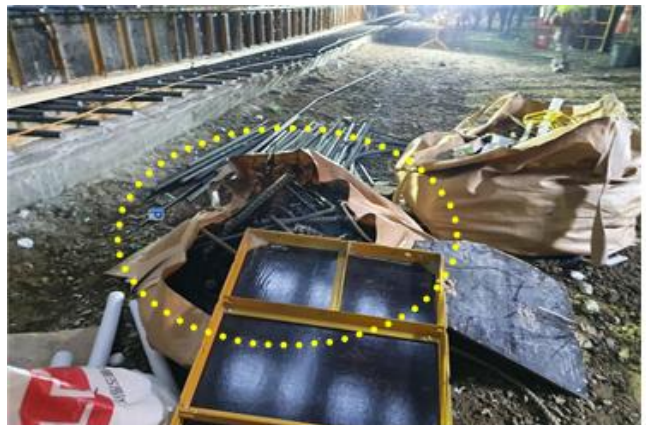
○ 중량물취급 안전(방재시설부)

- 항공마대에 철근 적재되어 있음. 인양시 손상이 우려되는 철재류 적재금함. 철판 재질 자재운반구 사용요함.
- ※건설안전 기본지침 공통-014(항공마대)

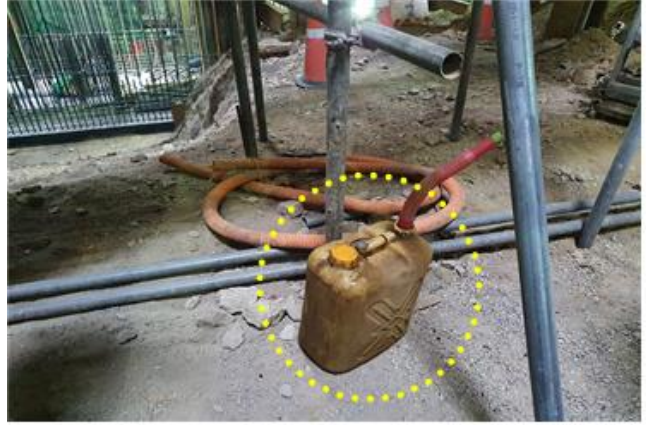
○ 화재/폭발/질식 재해 예방(방재시설부)

- 작업장 내 경유 사용하지 않는 상태로 방치되어 있음. MSDS 게시 및 별도보관 조치요함.
- ※건설안전 기본지침 공통-024(위험물보관소)
- ※산업안전보건 기준에 관한 규칙 제225조(위험물질 등의 작업시의 조치)

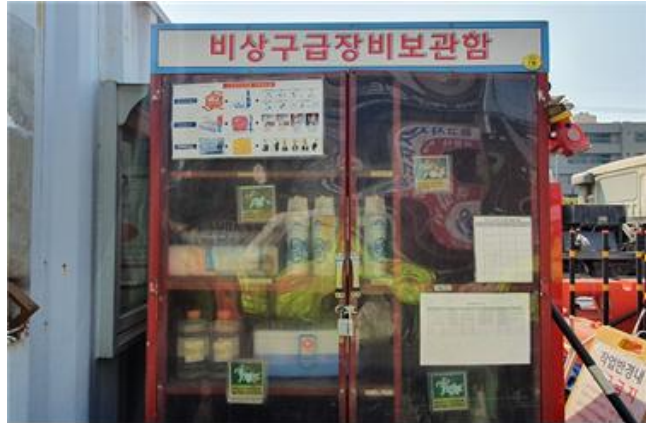
○ [모범사례]보건 관리(방재시설부)

- 비상구급장비 보관함 설치하여 근로자의 안전과 생명보호를 위해 노력하고 있음.
