# 정기(기동점검) 점검 결과보고

## [동부간선도로확장(3공구) 전기공사]

- 점검일시 : 2020.06.03 (수)
- 점검결과
- ◆ 점검자 : 최영준

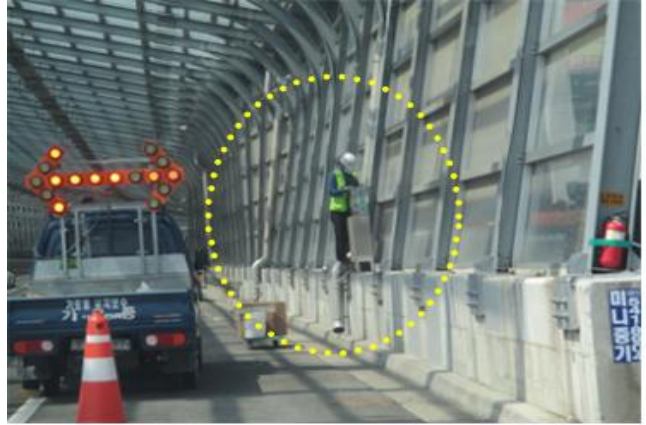
### ○ 전도재해 예방(설비부)

- 소화기 표시등 설치작업자가 방음벽 기초상부 위에서 불안정한 상태로 작업을 실시하고 있고, 작업자 2인 중 1인은 보고없이 작업위치를 이탈하는 상황이 발생하였으니 재발되지 않도록 조치하여 관리하기 바람.  
 ※ 산업안전보건 기준에 관한 규칙 제3조(전도의 방지)

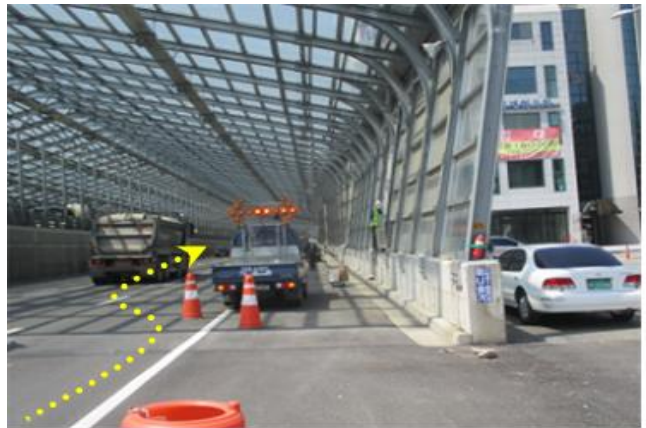
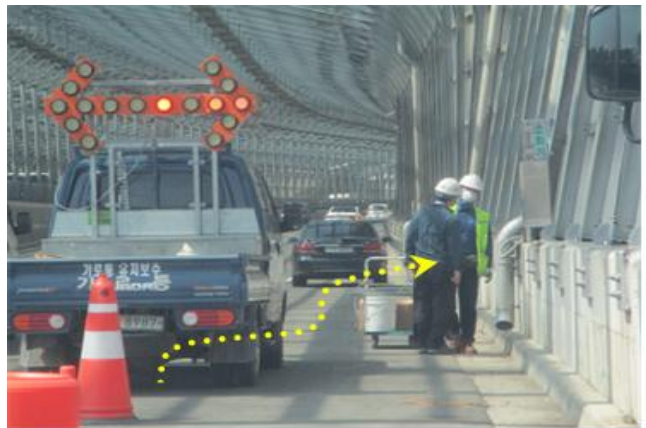
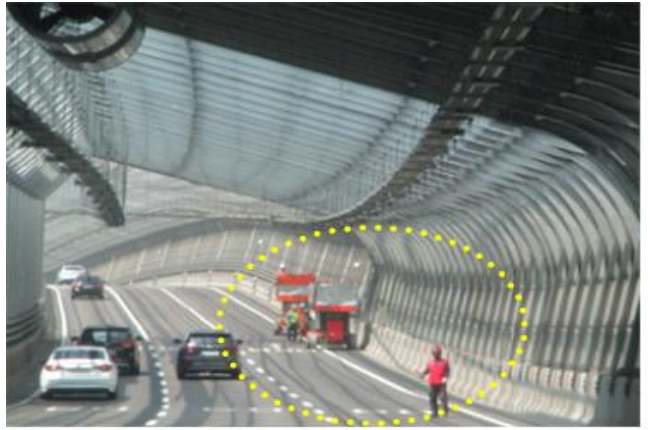
### ○ 기타 안전관리(설비부)

- 소화기 표시등 작업구간 작업차량이 주행도로를 일부분 넘어 정차되어 있어 주행차량과 충돌 등의 우려가 있고, 작업자가 인접하여 작업을 실시하고 있어 2차 안전사고가 발생할 우려가 있으니 재발되지 않도록 조치하고 전 근로자를 대상으로 교통 관련 안전교육을 실시하기 바람.  
 - 또한, 렌탈 사용 작업구간에서 신호수 1인이 교통을 통제, 신호작업을 실시하고 있으나 효과가 미비하여 교통안전사고 우려가 매우 높으니 작업구간을 중심으로 교통처리 계획 및 관련 시설물 설치 등 이행여부를 재확인하여 관리하기 바람.
