# 정기(기동점검) 점검 결과보고

## [신림~봉천터널 도로건설공사(1공구)]

- 점검일시 : 2020.06.18 (목)
- 점검결과
- ◆ 점검자 : 정진혁

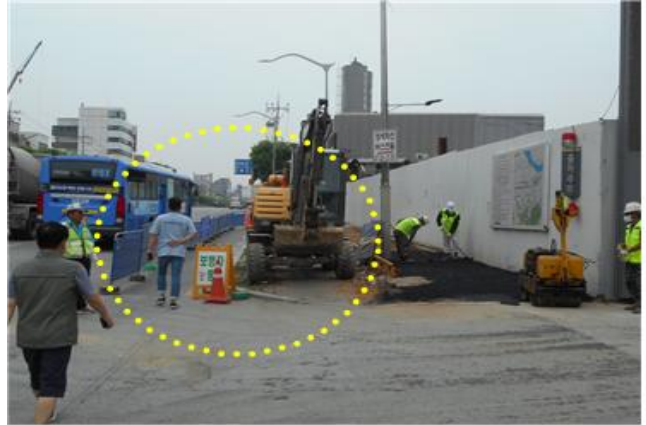
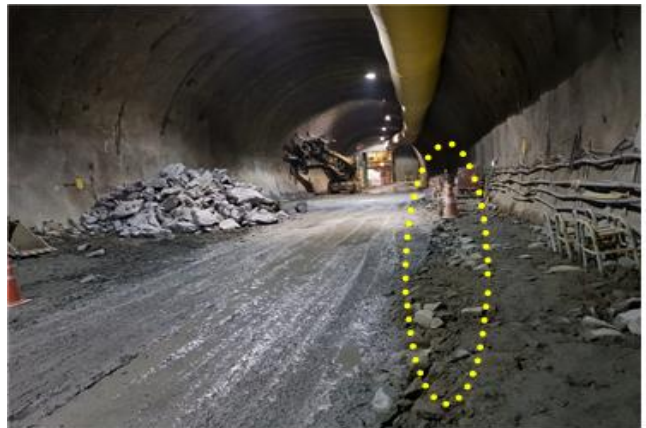
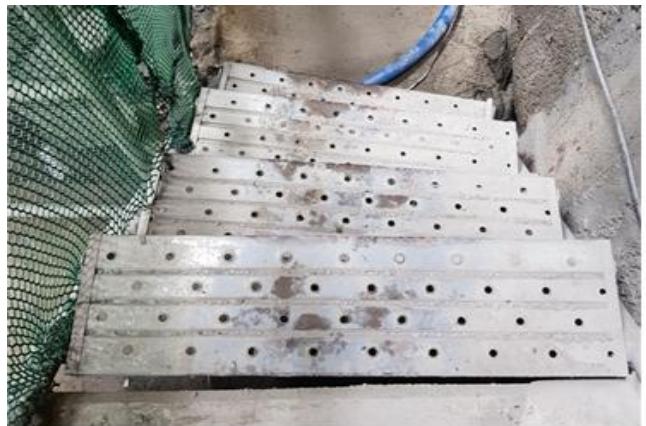
○ 가설통로 안전(토목부)

- 난곡사거리 SET-BACK 아스콘포장 공사 시에 시민과 장비가 교행 하는데도 불구하고 가설통로 분리가 미흡하여 시민 접촉으로 인한 사고 발생 확률이 높은 상태로 향후 유사 공정에서 다음과 같은 상황이 발생하지 않도록 안전관리를 포함한 세부적인 시공계획서 작성 및 관리 요망
- 터널 내 근로자 가설통로에 경계가 미흡한 구간이 일부 있으므로 조치 요망
- 터널 작업장으로 내려가는 가설계단 중 최종단이 디딤 폭이 좁아져 내려가다가 작업자가 넘어질 수 있으므로 조정 요망
- ※ 산업안전보건기준에 관한 규칙 제3조(전도의 방지), 제22조(통로의 설치), 제200조(접촉방지)
- ※ 건설안전 기본지침(개정) 공통-002(작업발판 및 계단)

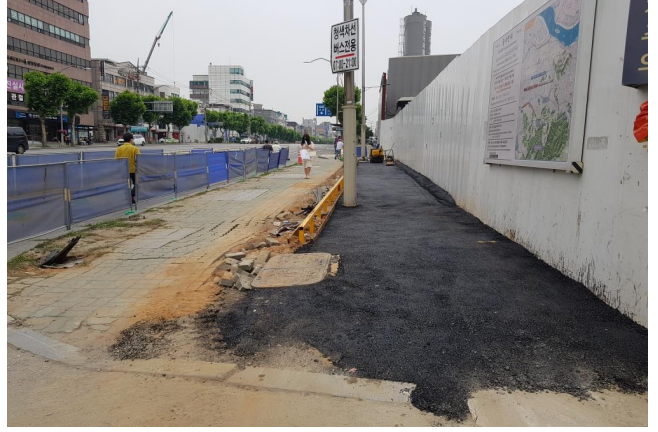
○ 가설통로 안전(토목부)

- 난곡사거리 SET-BACK 아스콘포장 공사는 현재 바닥면 일부가 고르지 않아 시민이 이동 중 전도될 수 있으므로 안전시설 위치를 조정하여 안전하게 통행하도록 조치 요망
- ※ 산업안전보건기준에 관한 규칙 제3조(전도의 방지), 제22조(통로의 설치)

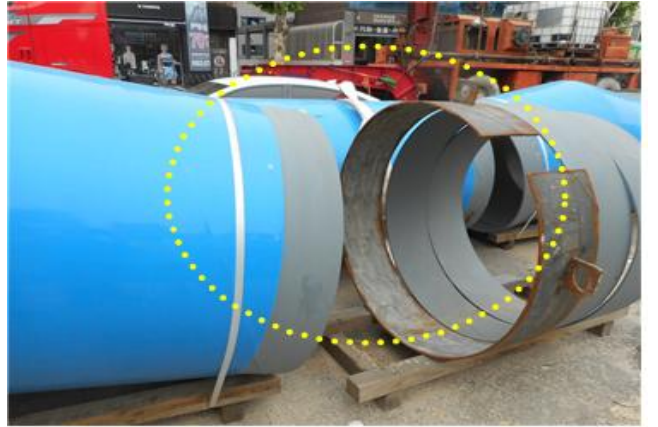
○ 중량물취급 안전(토목부)

- 상수관 이설공사에서 1줄 길이로 관로를 인양할 경우 빠지면서 낙하사고가 발생할 수 있으므로 2줄 길이로 인양 및 하역하도록 관련 작업자 재발방지 교육 및 관리 요망
- ※ 건설안전 기본지침(공통) 3. 양중작업의 낙하방지 안전시설 및 작업 기준

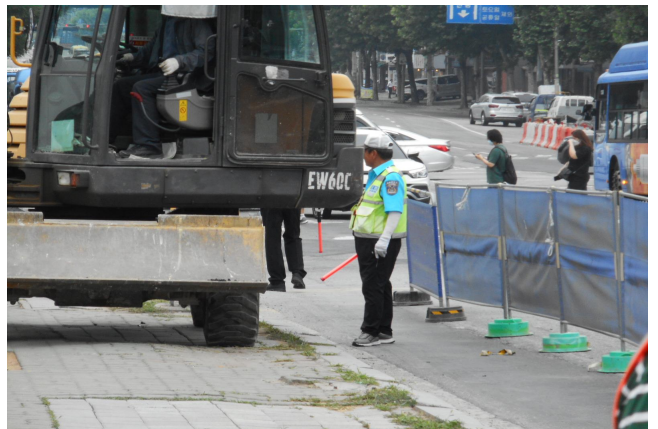
○ 건설기계 안전(토목부)

- 교통 통제원(모범운전자)은 본 임무인 교통통제에 집중하고 불가피하게 현장 장비 인근에 위치할 경우 안전모를 지급하여 착용하도록 관리 요망
- 상수관 이설공사 작업장은 도로 중간에 위치하여 양방향으로 차량이 소통되고 있으므로 자재나 장비에 충돌하지 않도록 안전시설 확장설

치 요망

※ 산업안전보건기준에 관한 규칙 제32조(보호구의 지급 등), 제99조(운전위치 이탈 시의 조치), 제200조(접촉방지), 제206조(수리 등의 작업시 조치)

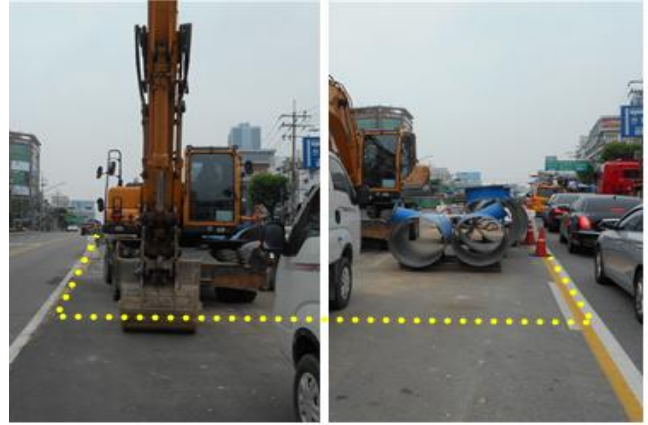
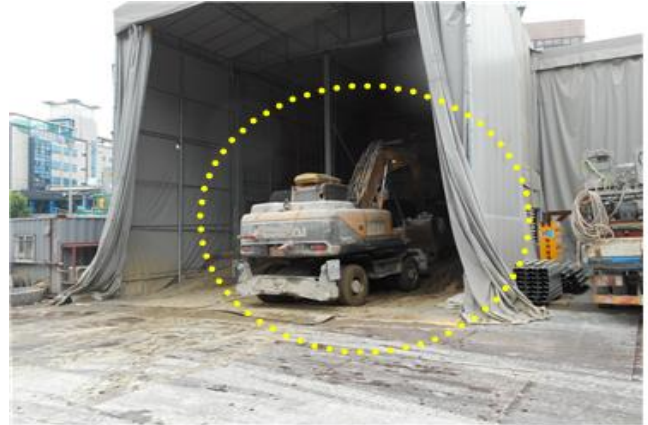
- B.P. 작업장 굴삭기 운전원은 시공을 켜고 버킷이 떠 있는 상태로 외부로 나와 차량정비를 하고 있어 오작동에 의한 사고위험이 큰 상태로 재발하지 않도록 교육 및 관리 요망

※ 건설안전 기본지침(개정) 공통-032(굴삭기)

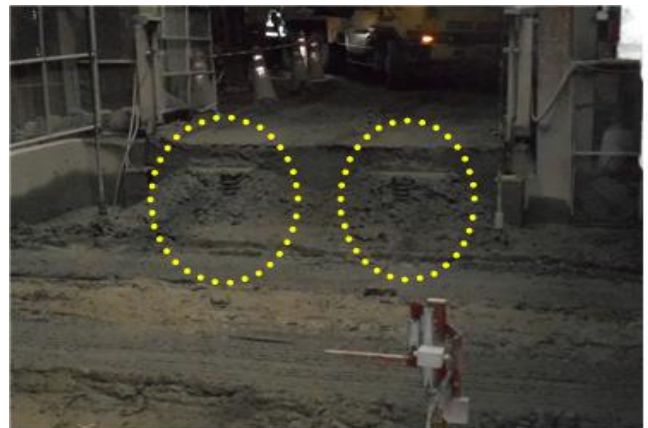
○ 기계기구 안전(토목부)

- 카리프트 바닥면에 있는 완충장치 중 터널 작업장 측 두 개소가 콘크리트 부산물이 쌓여 균열 경우 완충역할을 할 수 없으므로 균기 전에 수시로 청소 요망

※ 산업안전보건기준에 관한 규칙 제35조(관리감독자의 유해/위험 방지 업무 등), 제153조(피트 청소 시의 조치)

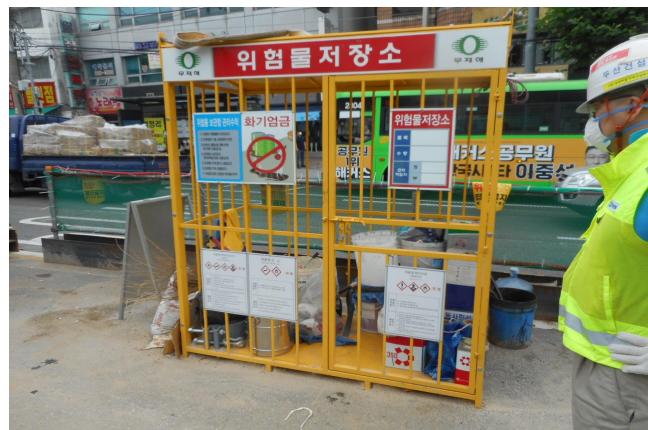
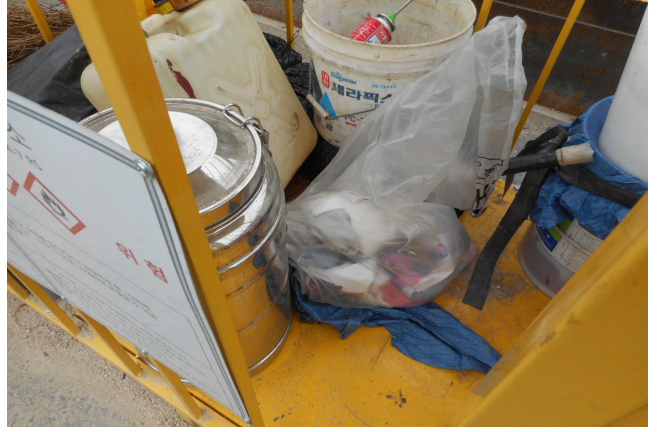
○ 화재/폭발/질식 재해 예방(토목부)

- 상수관 이설공사에 비치된 위험물보관소에 위험물 외의 다른 물건들이 들어가 있지 않도록 철저히 관리 요망

※ 건설안전 기본지침(개정) 공통-024(위험물 보관소)

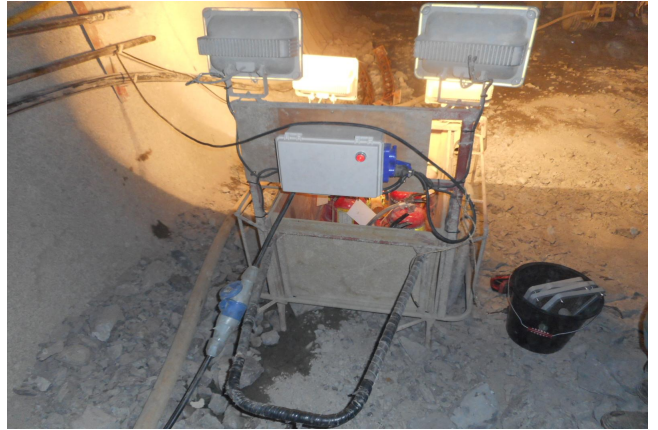
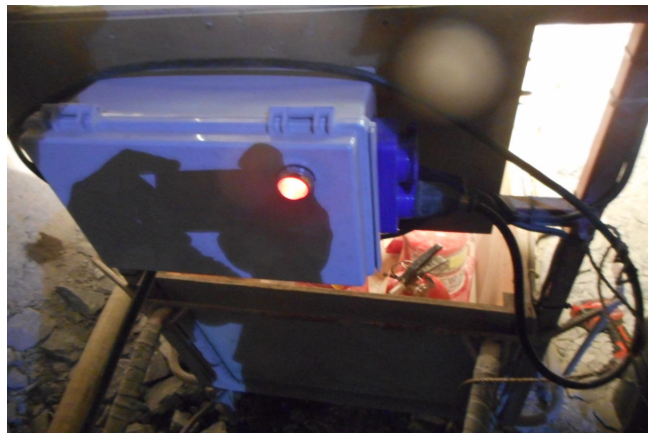
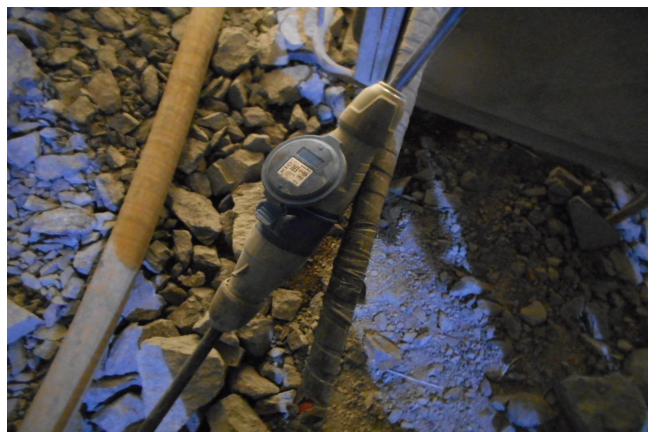
○ [모범사례]기타 안전관리(토목부)

- 터널 막장에 사용 중인 투광등 대차는 소분전반에 수정등을 부착하고 콘센트도 외부에 먼지가 들어가는 것을 막는 소켓으로 장착하고 누전 차단기가 있는 3상과 연결한 우수사례
