# 정기(기동점검) 점검 결과보고

## [반포천 유역 분리터널 건설공사]

- 점검일시 : 2020.08.11 (화)
- 점검결과
- ◆ 점검자 : 전용현,이경석

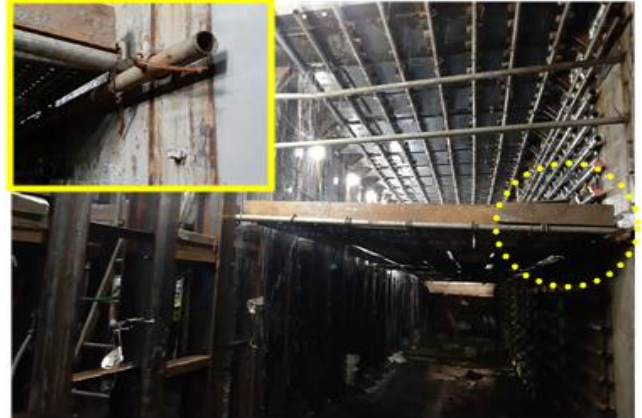
### ○ 가설비계 안전(방재시설부)

- 비개착 터널(DSM공법) 공사를 위하여 설치한 가설비계는 지지를 강연선으로 하고 있어 충분한 하중을 견디기 어려운 바, 붕괴재해예방을 위하여 보완 요망.

※ 산업안전보건기준에 관한 규칙 제56조(작업 발판의 구조)

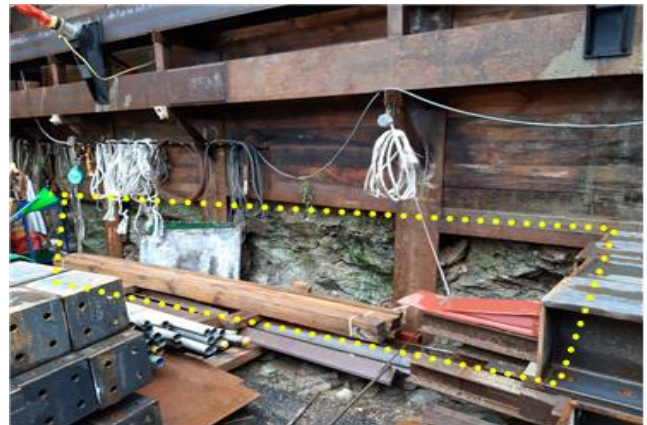
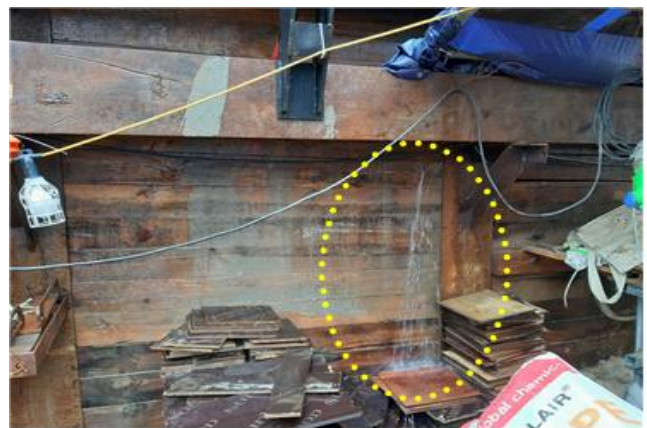
### ○ 흠막이가시설 안전(방재시설부)

- 터널 종점부 작업장에 설치된 흠막이 가시설은 붕괴재해 예방을 위하여 아래사항을 보완 요망.

- ① 토류판 미설치구간 즉시 보완
- ② 유출수가 많이 발생하는 구간은 배면의 침하 여부를 수시로 확인하기 바람.

※ 산업안전보건기준에 관한 규칙 제50조(붕괴에 의한 위험 방지)

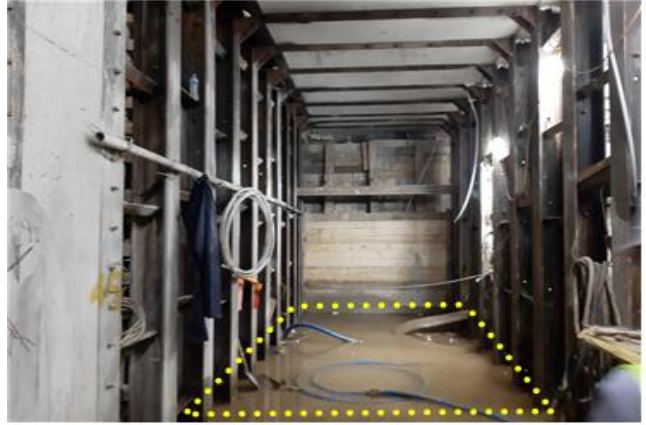
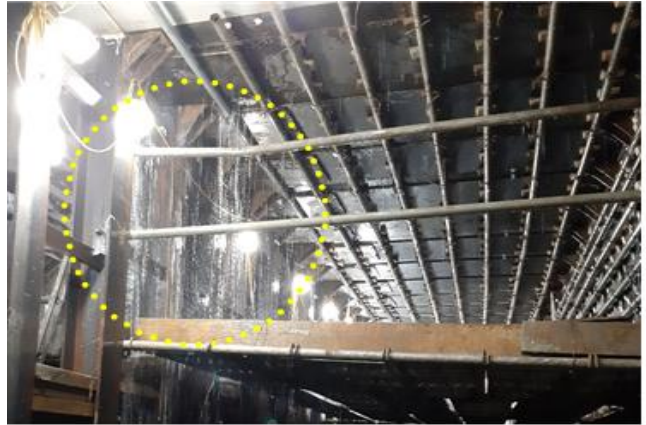
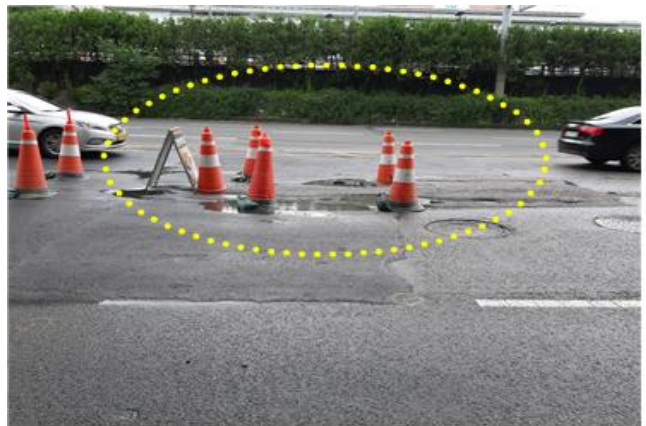
○ 터널 안전(방재시설부)

- 비개착 터널(DSM공법)작업구간은 재해 예방을 위하여 아래사항을 보완하기 바람.

② 유출수 발생 및 상부 차량하중으로 인하여 도로침하가 발생되고 있으니 비가 그치는 즉시 도로보수 요망. 또한 야간 교통사고 예방을 위하여 원카등을 추가로 설치하여 시인성 확보 요망.

① 침수가 되지 않도록 배수 철저 요망.

③ 아울러 도로 침하가 최소화되도록 DSM 플레이트 추진, 강재복공 설치와 굴착 및 막장막이 설치 대한 시공 관리 철저 요망.

※ 산업안전보건기준에 관한 규칙 제51조(구축물 또는 이와 유사한 시설물 등의 안전 유지)

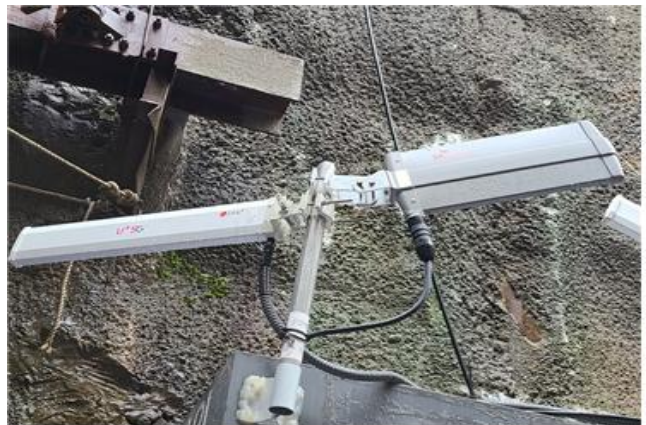
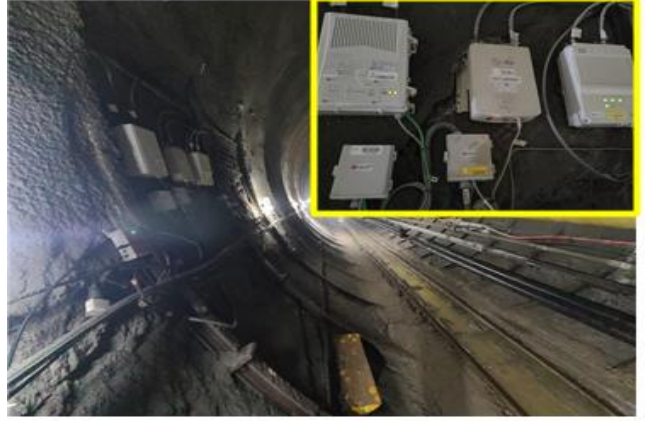
○ [모범사례]터널 안전(방재시설부)

- 터널내 비상벨 뿐만 아니라 무선통신 3사의 안테나 설치를 통하여 터널 내부의 비상연락체계 고도화 달성 및 근로자 안전환경 증진

※ 산업안전보건기준에 관한 규칙 제360조(작업의 중지) ②사업주는 터널 내의 재해발생위험을 관계 근로자에게 신속히 알리기 위한 비상벨

등 통신설비 등을 설치
