# 정기(기동점검) 점검 결과보고

## [서부간선지하도로 민간투자사업(1공구)]

- 점검일시 : 2020.09.08 (화)
- 점검결과
- ◆ 점검자 : 박상종

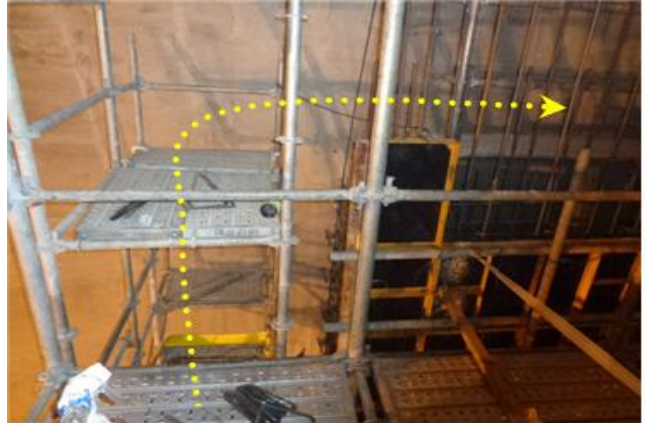
### ○ 가설통로 안전(토목부)

- 공기정화시설 #1 축류팬실 격벽 거푸집 조립을 위해 설치한 비계는 격벽과 라이닝 사이 작업 발판으로 진입하는 안전한 통로를 확보 바람.  
 ※ 산업안전보건 기준에 관한 규칙 제22조(통로의 설치)

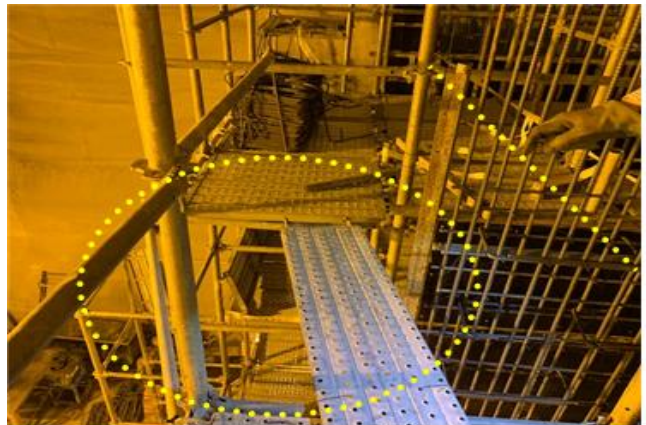
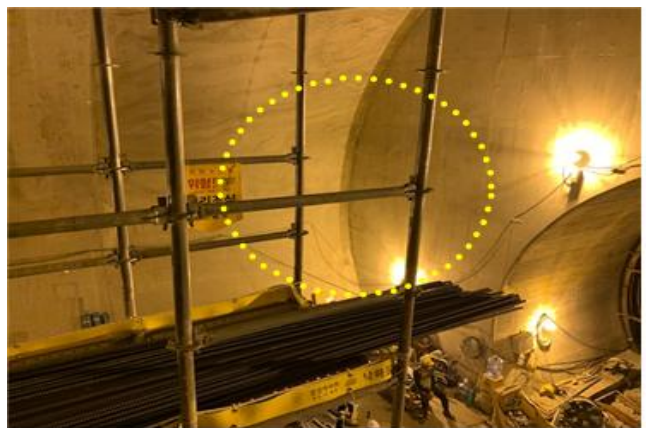
### ○ 추락재해 예방(토목부)

- 공기정화시설 #1 축류팬실 격벽 작업장에 설치된 비계는 작업발판이 밀실하게 설치되어 있지 않아 추락 우려가 있으니 작업발판을 추가 설치하고,  
 - 자재 반입 등으로 임시 해체된 안전난간은 재설치하고, 안전난간을 작업 여건상 임시로 해체할 경우 관련 근로자는 안전대 착용, 안전대를 걸고 작업하도록 안전교육 바람.  
 ※ 산업안전보건 기준에 관한 규칙 제43조(개구부 등의 방호 조치), 제44조(안전대의 부착설비 등.)

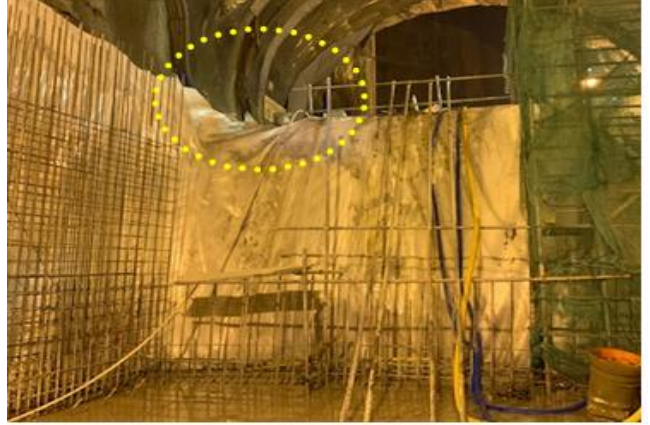
○ 추락재해 예방(토목부)

- 공기정화시설 #1 집수정 굴착 상부에 해체된 안전난간은 추락방지를 위해 재설치바라며, 작업여건 상 해체한 안전시설은 작업완료 후 재설치하도록 관련 근로자 안전교육 바람.  
※ 산업안전보건 기준에 관한 규칙 제43조(개구부 등의 방호 조치)

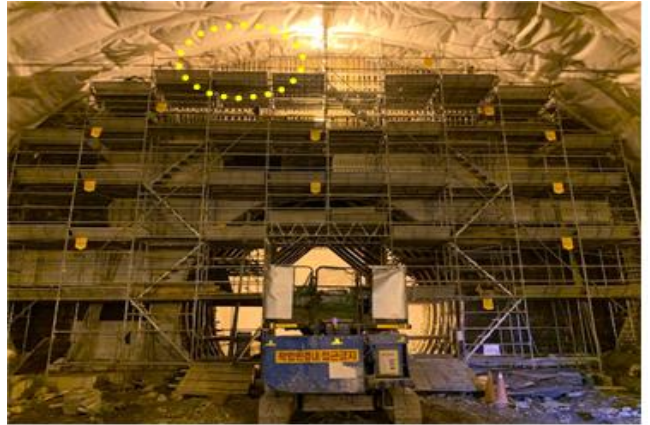
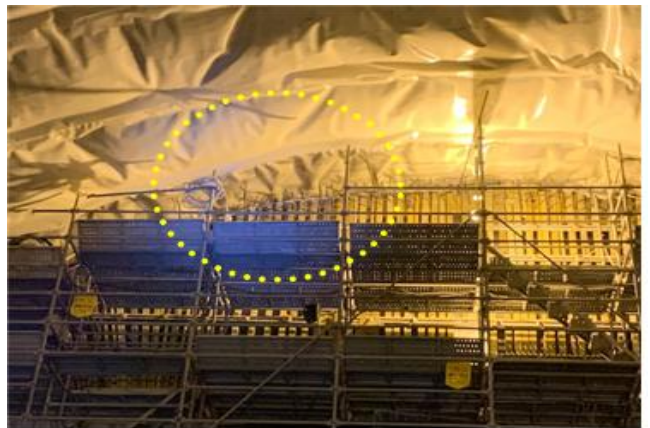
○ 추락재해 예방(토목부)

- 공기정화시설 #1 축류팬실 라이닝 콘크리트 타설 작업장에 설치한 비계는 일부 안전난간 설치가 미흡(설치기준 보다 낮게 설치)한 구간이 있으니 안전난간 설치 기준에 맞게 보완 바람.  
※ 산업안전보건 기준에 관한 규칙 제13조(안전난간의 구조 및 설치요건)

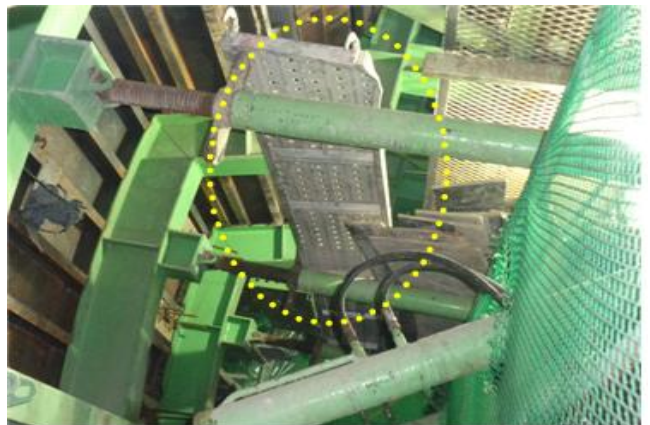
○ 추락재해 예방(토목부)

- 비상탈출구 라이닝폼에 설치된 작업발판은 고정되어 있지 않아 추락우려가 있으니 작업발판은 외력에 쉽게 움직이거나 뒤집어지지 않도록 둘 이상의 지지물에 연결하거나 고정 바람.  
※ 산업안전보건 기준에 관한 규칙 제56조(작업발판의 구조)

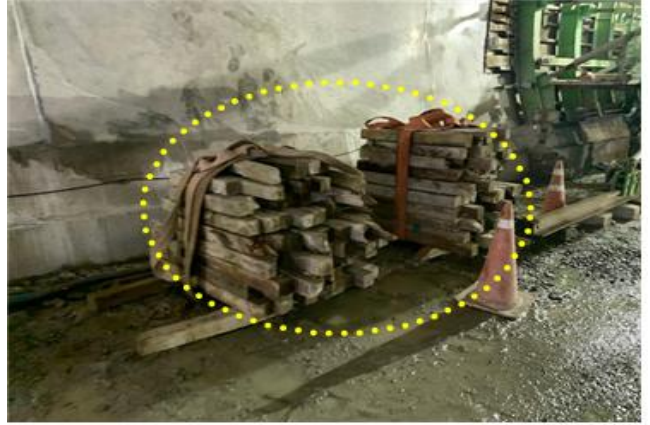
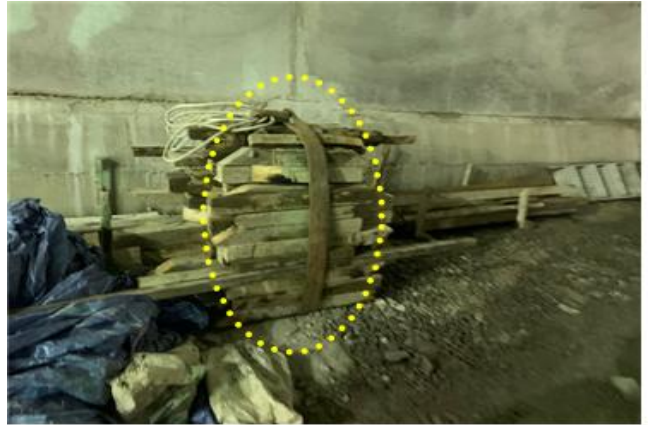
○ 중량물취급 안전(토목부)

- 비상탈출구 작업장에 적치되어 있는 목재는 한 줄걸이로 묶여 있어 양중시 짧은 목재 의 탈락, 낙하 우려가 있으니 작은 자재는 자재운반구 또는 항공마대를 이용하여 양중 및 운반 요망.

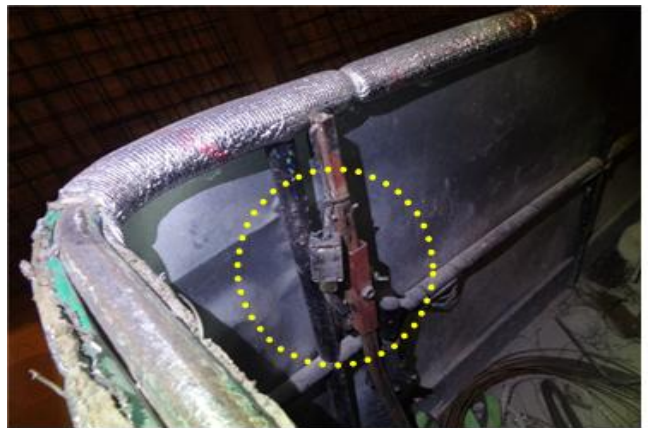
○ 건설기계 안전(토목부)

- 고소작업대 과상승방지장치는 파손되어 있으니 보완하고 작업대 사용시는 과상승에 의한 협착 방지를 위해 작업대 상부 45cm이상 높이에 2개 이상의 과상승방지장치를 인출하고 작업하도록 관련 작업자 안전교육 바람.  
※ 건설안전 기본지침 공통-036(고소작업대)

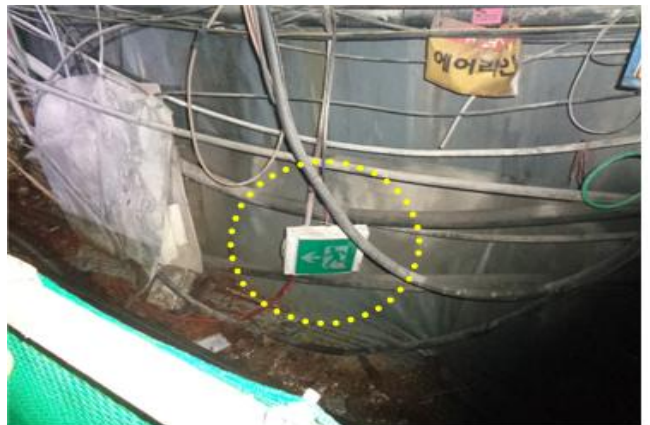
○ 기타 안전관리(토목부)

- 비상탈출구 카리프트 앞 비상등은 탈락되어 있으니 견고하게 고정바라며,  
- 공기정화시설 #1 본선 터널에 설치되어 있는 비상등은 조명등이 파손되어 있으니 항상 비상시 사용가능한 상태로 유지 바람.

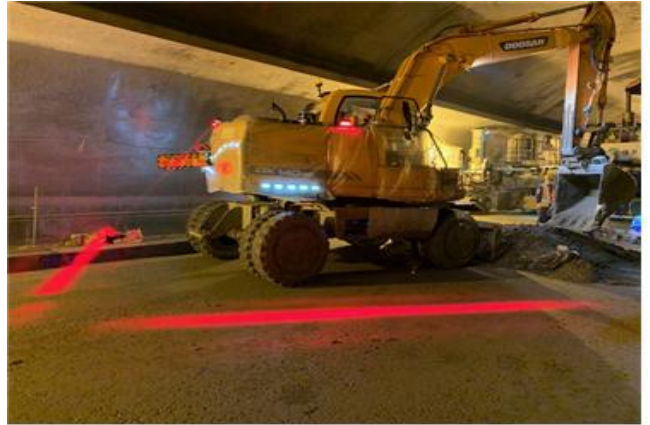
○ [모범사례]건설기계 안전(토목부)

- 작업반경 내 근로자가 접근하지 않도록 굴삭기에 조명을 설치하여 근로자 충돌 및 협착 재해 예방.
