# 정기(기동점검) 점검 결과보고

## [서남물재생센터 고도처리 및 시설현대화사업]

□ 점검일시 : 2020.11.17 (화)

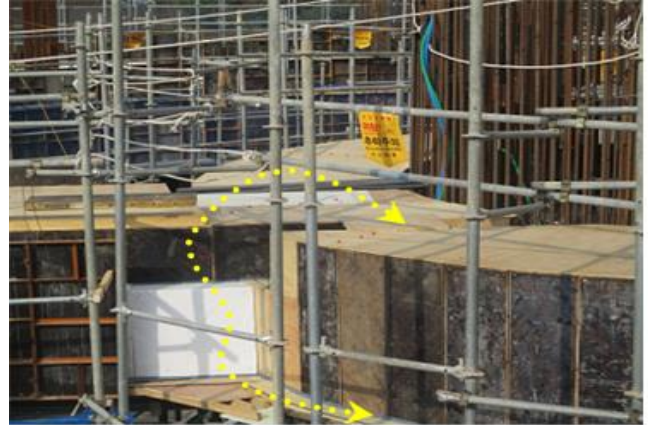
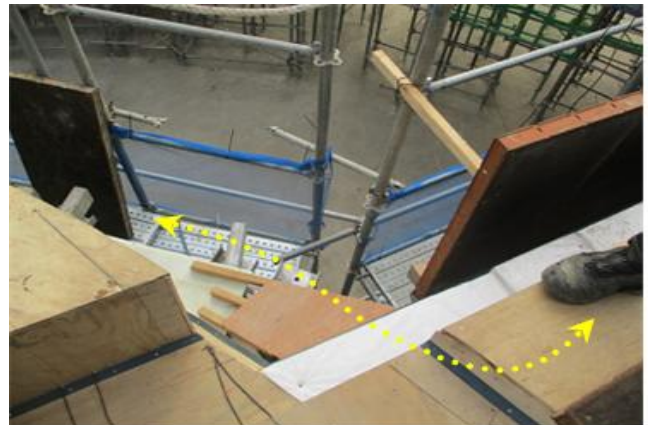
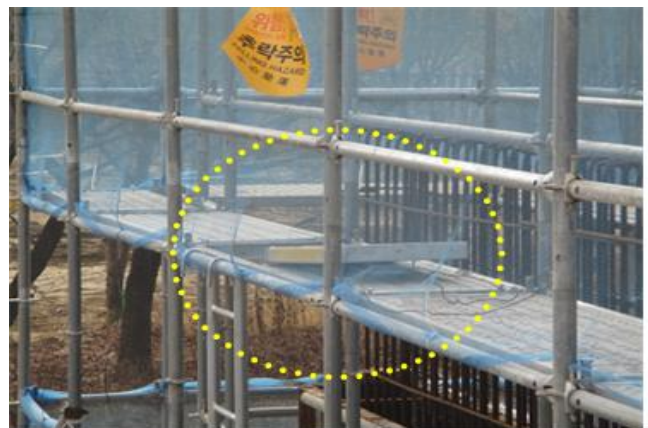
### ○ 가설통로 안전(방재시설부)

- 홍보관 거푸집 설치 작업시에 작업자가 하부 작업발판을 이용하여 작업을 진행하고 있으나 상부에서 하부로 내려가는 통로가 확보되지 않아 작업자 이동간에 추락 및 전도 등의 안전사고 발생우려가 있으니 보완을 실시하여 관리하기 바람.

- 또한, 홍보관 상승하강통로 사용 하고 있는 해 치발판이 열려진 상태로 방치될 경우 작업자 전도 등의 안전사고 우려가 있으니 재발되지 않도록 교육을 실시하기 바람.

※ 산업안전보건기준에 관한 규칙 제22조(통로의 설치)

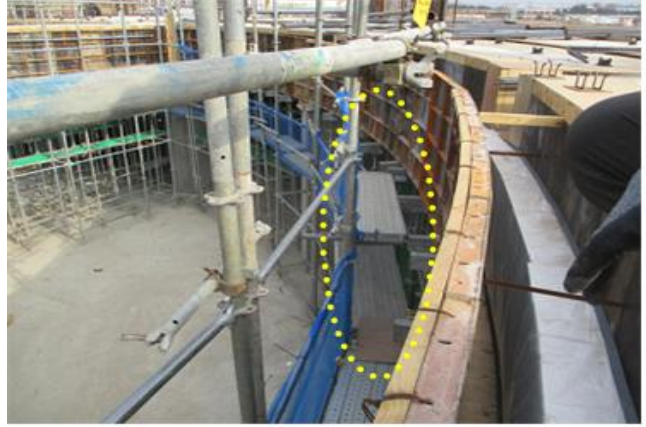
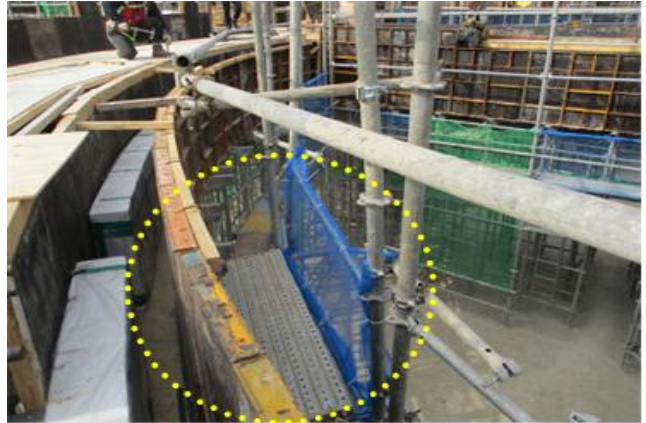
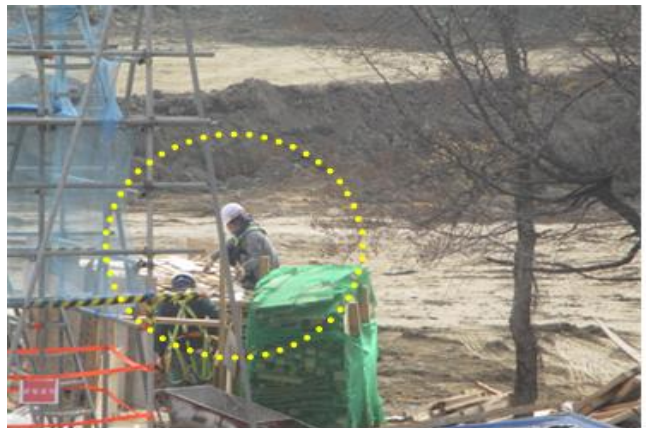
○ 추락재해 예방(방재시설부)

- 홍보관 내부 작업발판이 일부 구간에만 설치되어 있어 작업자 이동 및 작업시에 추락 재해 우려가 있으니 조속히 보완을 실시하여 관리하기 바람,
- 폐자재 정리정돈을 실시하는 작업자가 추락의 우려가 있는 협소한 공간(폐자재 상부)에서 불안정한 자세로 작업을 진행중으로 안전사고 우려가 있으니 재발되지 않도록 조치하고 관련 교육을 실시하기 바람.

※ 산업안전보건 기준에 관한 규칙 제42조(추락의 방지)

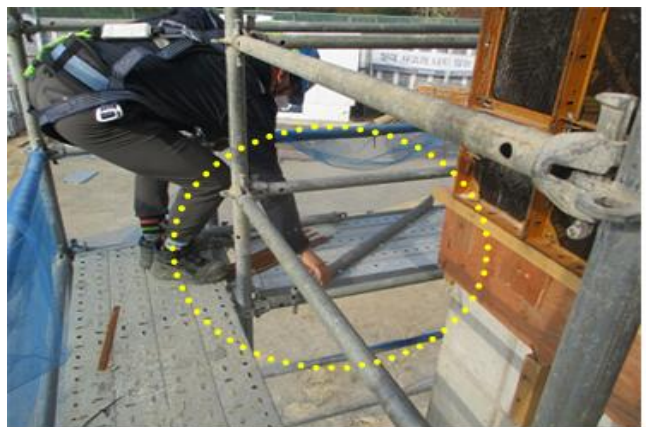
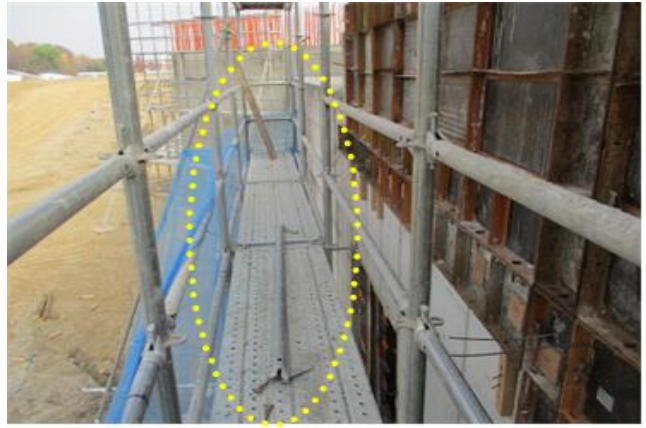
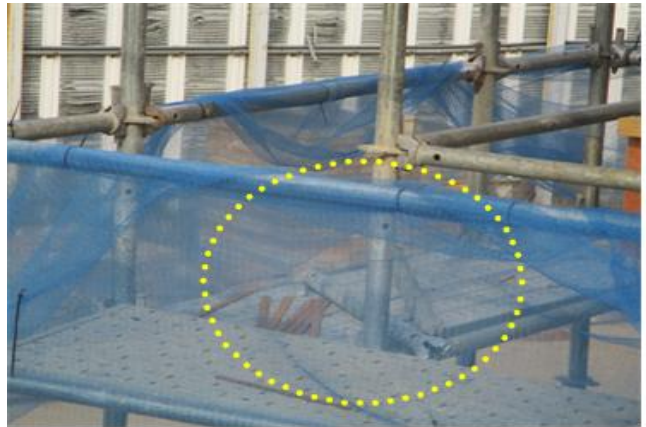
○ 낙하·비래 재해 예방(방재시설부)

- 홍보관 가설비계 통로 상부에 원형 자재, 거푸집 등이 방치되어 있어 외력에 의한 하부 낙하 우려가 있으니 제거하고 전 구간 확인을 실시하여 관리하기 바람.

※ 산업안전보건 기준에 관한 규칙 제14조(낙하물에 의한 위험의 방지)

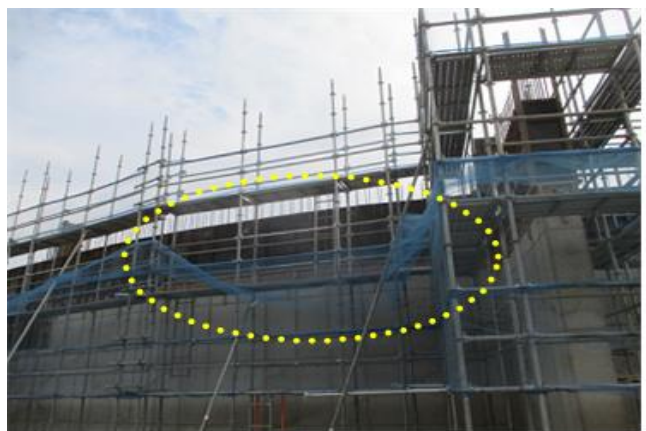
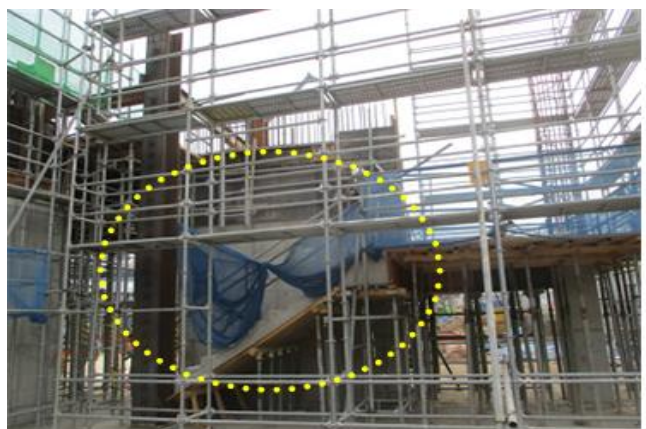
○ 낙하·비래 재해 예방(방재시설부)

- 홍보관 외부 비계 낙하물 방지를 위한 수직보호망 관리상태가 불량하여 낙하물 발생 및 작업자 이동간에 전도 등의 안전사고 우려가 있으니 보완을 실시하기 바람.

※ 산업안전보건 기준에 관한 규칙 제14조(낙하물에 의한 위험의 방지)

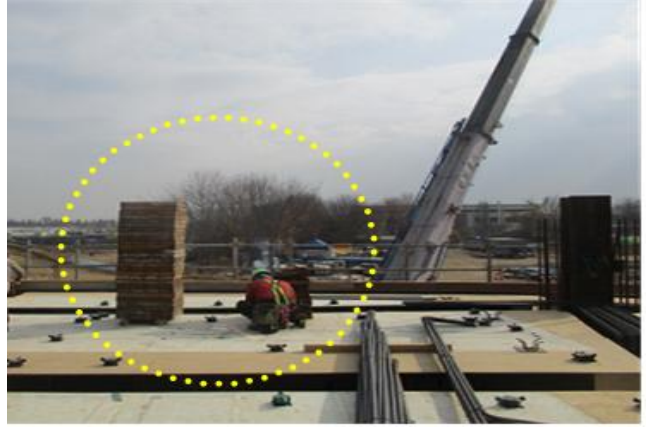
○ 전도재해 예방(방재시설부)

- 홍보관 슬래브 설치작업구간에 적치되어 있는 유로폼이 높게 적치되어 있고 주변에서 작업자가 몸을 낮춰 작업중으로 자재 전도로 인한 안전사고 우려가 있으니 안전한 곳으로 이동 조치하고 재발되지 않도록 관련 교육을 실시하기 바람.  
※ 산업안전보건 기준에 관한 규칙 제3조(전도의 방지)

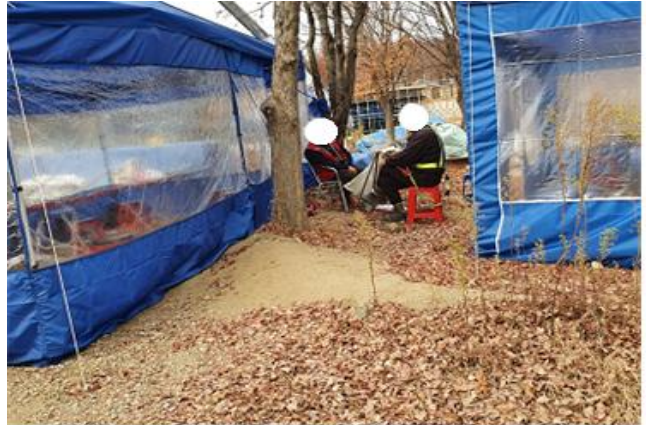
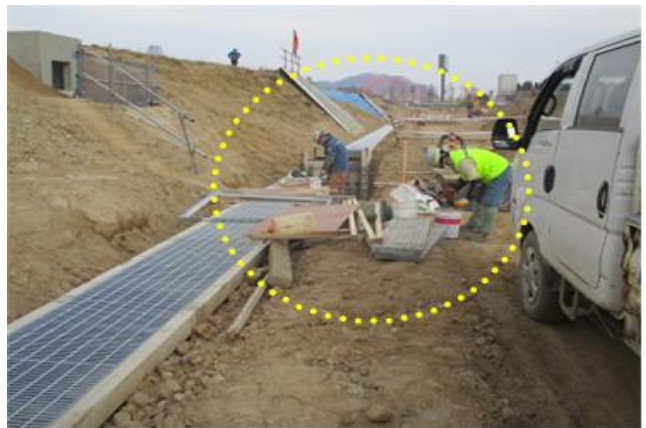
○ 화재/폭발/질식 재해 예방(방재시설부)

- 작업자 휴게공간 주변에는 낙엽이 쌓여져 있어 흡연 등으로 인한 화재 발생 우려가 있으니 관련 예방교육을 실시하여 관리하기 바람,  
- 휴게공간을 포함한 화재 발생우려가 있는 모든 작업공간에는 화재 발생시 초기진압이 가능하도록 주변에 소화기를 비치하여 관리하기 바람.  
※ 산업안전보건 기준에 관한 규칙 제236조(화재 위험이 있는 작업의 장소 등)

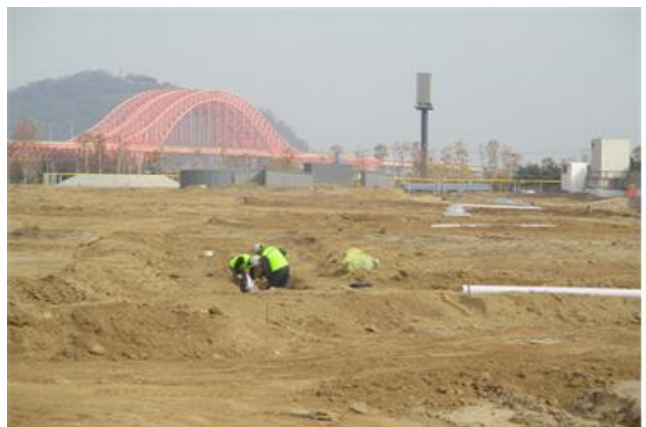
○ 기타 안전관리(방재시설부)

- 실내외 넓은 작업공간에서 각종 작업(토목, 건축, 조경, 기계, 전기 등)이 산발적으로 진행되고 있어 인력관리가 소홀하고 작업장 진출입이 통제되지 못 할 우려가 있으니 관련 시스템을 정비하여 관리하기 바람.
