# 정기(기동점검) 점검 결과보고

## [개봉철도고가 성능개선공사(장기1차)]

□ 점검일시 : 2021.04.07 (수)

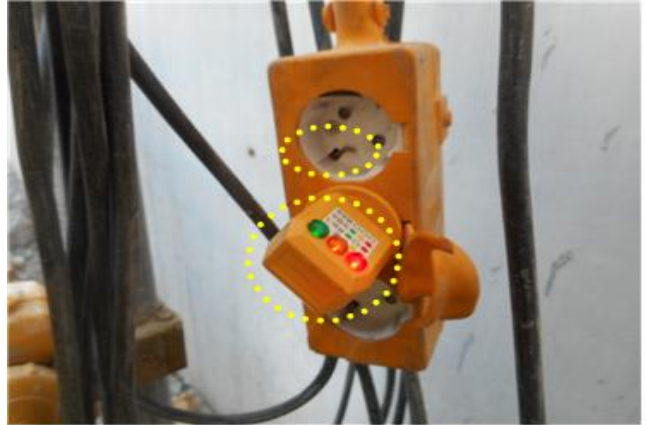
○ 감전재해 예방(토목부)

- P5 작업장에 사용 중인 이동전선 콘센트가 미 접지 상태이고 접지극도 일부 변형되어 있으므로 교체 요망
- ※ 산업안전보건기준에 관한 규칙 제302조(전기 기계/기구의 접지)
- ※ 건설안전 기본지침(개정) 공통-017(가설전선)

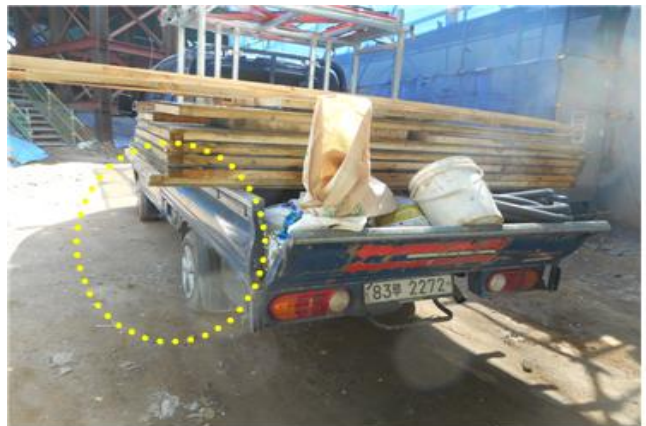
○ 건설기계 안전(토목부)

- 구내운반차가 경사지에 자재를 싣고 정차할 경우 구름방지조치를 하고, 운전석을 이탈할 경우 시동키를 운전대에서 분리하도록 교육 및 관리 요망
- ※ 산업안전보건기준에 관한 규칙 제99조(운전 위치 이탈 시의 조치)

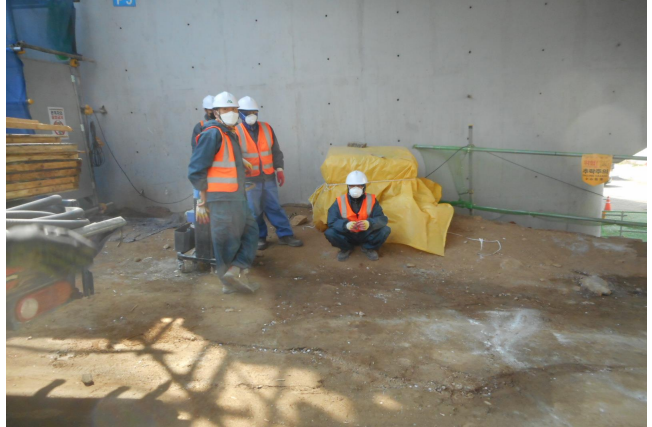
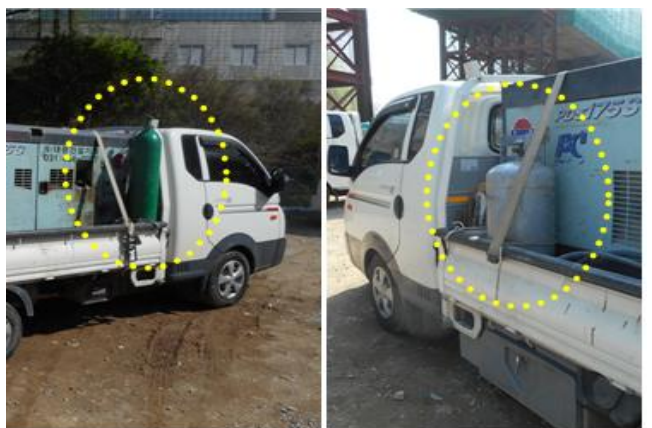
○ 화재/폭발/질식 재해 예방(토목부)

- 휴게실까지의 거리가 멀어 흡연을 작업장 인근에서 하게 되므로 작업장 인근에 재떨이와 소화기 비치 요망
- 구내운반차에 산소절단기 가스용기를 싣고 다닐 경우 충격/낙하/전도에 의한 폭발 사고 위험이 높으므로 지양하고 사용하지 않을 때는 위험물 보관소에 캡을 씌어 관리 요망
- ※ 산업안전보건기준에 관한 규칙 제234조(가스등의 용기), 제245조(화기사용 장소의 화재방지)
- ※ 건설안전 기본지침(개정) 공통-023(산소절단기 및 가스용기), 024(위험물 보관소)

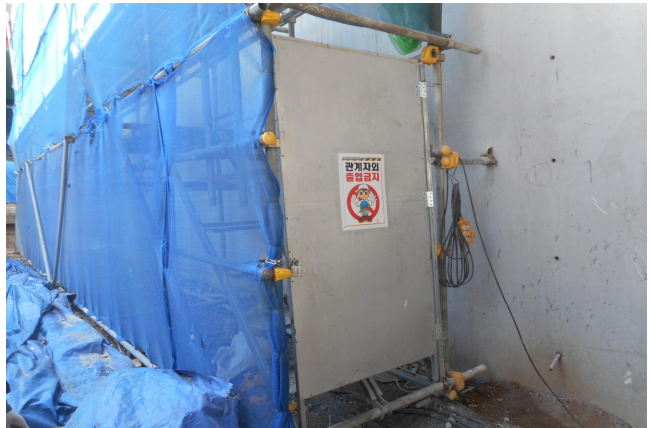
○ [모범사례]추락재해 예방(토목부)

- 추락위험이 높은 교각 고소작업 외벽비계로 올라가는 가설통로에 출입문을 설치하여 통제한 모범사례
