# 제 출 문

귀 사무소와 2021년 04월 12일자로 계약을 체결한 “군자교 등 9개소 도로시설물 정밀안전점검용역” 중 정밀안전점검(군자교)을 성실히 수행하고 그 결과를 본 보고서에 수록하여 부속자료와 함께 제출합니다.

# 군자교 정밀안전점검 결과표

# 군자교 정밀안전점검 실시결과 요약표

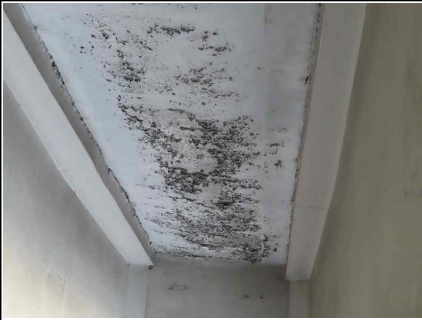
항 목	위 치			내 용	상태평가	대 책	비 고
외관조사 중요결함	-	-	-	해당 사항 없음	-	-	-
주요결함 및 상태평가	①	바닥판	전경간	바닥판 보수재탈락	b	주의관찰	주의관찰
	②	거더	S3	거더 하부 층분리	b	단면보수(방청)	주의관찰
	③	받침장치	A1, A2	받침장치 부식	b	재도장	주변부재 손상유무 확인

① 바닥판 보수재탈락		② 거더 박리		③ 미교체 받침장치 손상유무
