# 한양도성 현장유적박물관 조성사업 추진경위

## □ 사업개요

- 사업기간: 2016. 1. ~ 2022. 9.
- 사업내용
  - 보호각 1,455 $m^2$ , 관람데크 143m, 인포센터 223 $m^2$ , 공중화장실 100 $m^2$
  - 성곽유구 보존정비, 토목공사(관람로 및 배수시설), CCTV, 조경공사 등
  - 보호각 내부 및 인포센터, 배전터 등 전시설계 및 전시시설공사

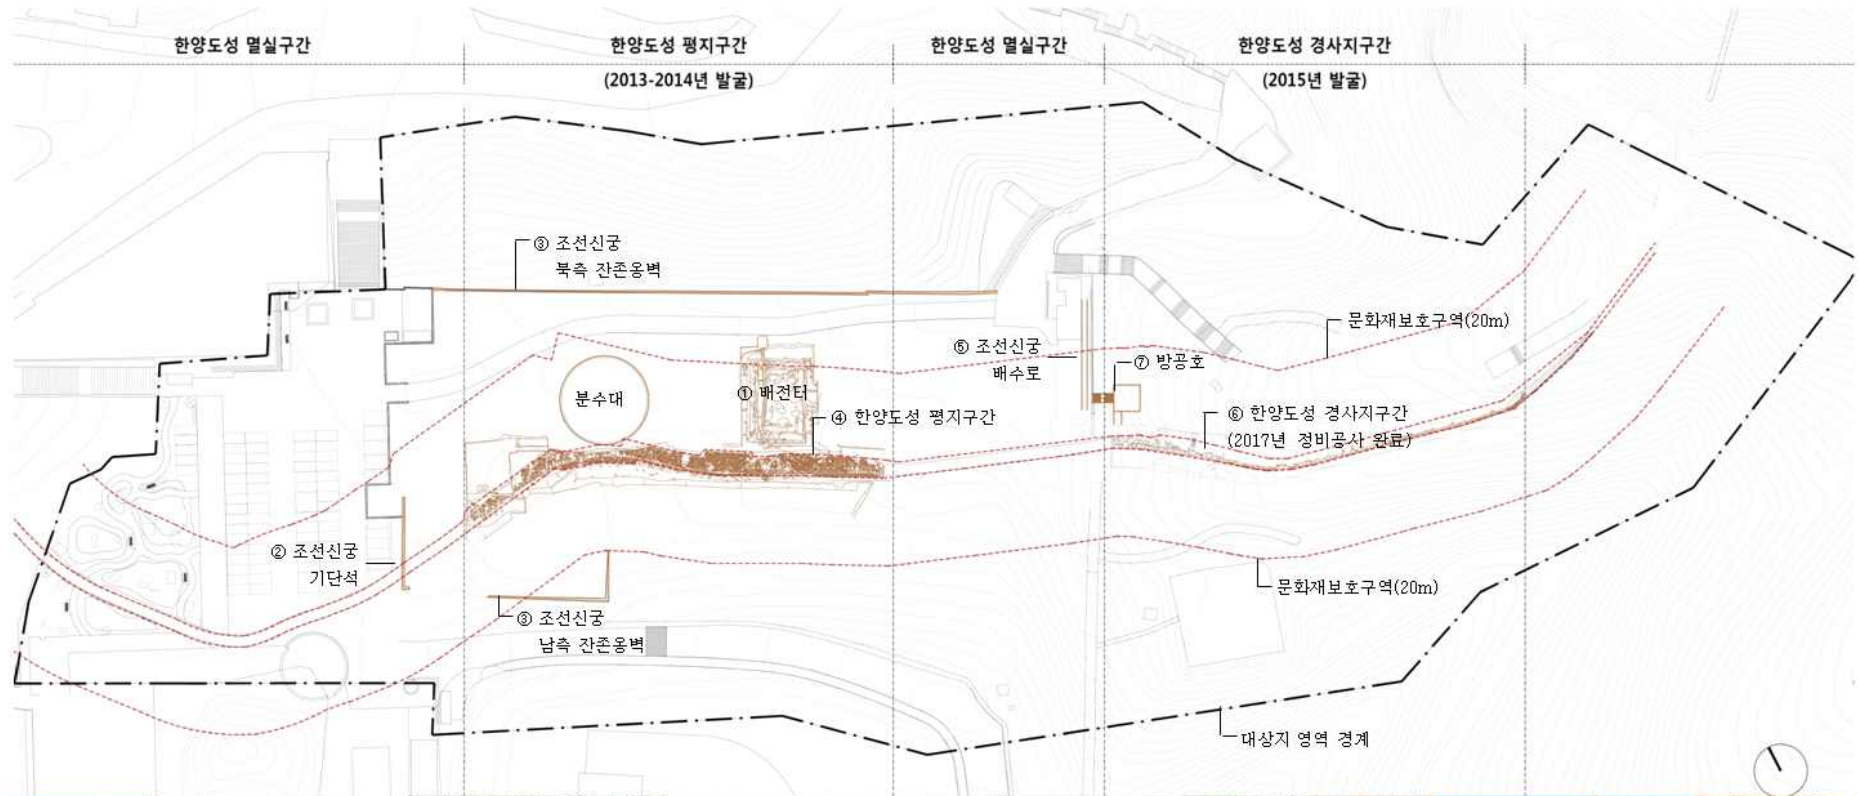
- 조선시대 유적 : 조선시대 태조, 세종, 숙종, 순조 대에 축조된 **한양도성 평지구간**, **경사지구간의 성곽**이 발굴됨  
시기별 축조방식과 축조기술을 보여주는 유일한 곳으로 역사적 문화적 가치가 높음
- 일제강점기 유적 : 조선신궁의 **배전터** 및 **옹벽**이 잔존해 있으며, 조선신궁에서 사용했던 **배수로** 및 **기단석 일부** 발굴됨  
배수로 부근 석축 후면에 **방공호**가 발견됨 (2017년 8월)

① 조선신궁 배전터

② 조선신궁 기반석

③ 조선신궁 잔존옹벽

④ 한양도성 평지구간

⑤ 조선신궁 배수로

⑥ 한양도성 경사지구간

⑦ 방공호

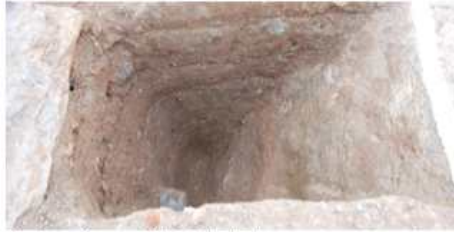
절개조사 1: 판축 발견됨

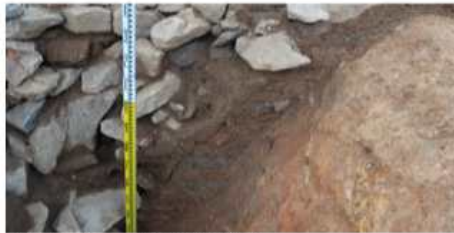
절개조사 2: 판축 발견됨

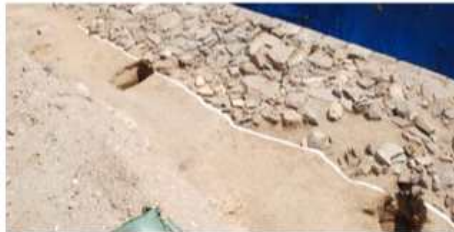
절개조사 3,4: 4에서 판축 발견됨

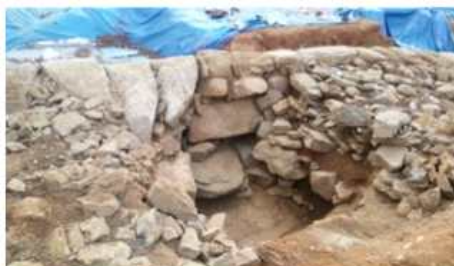
뒷채움 A 부분

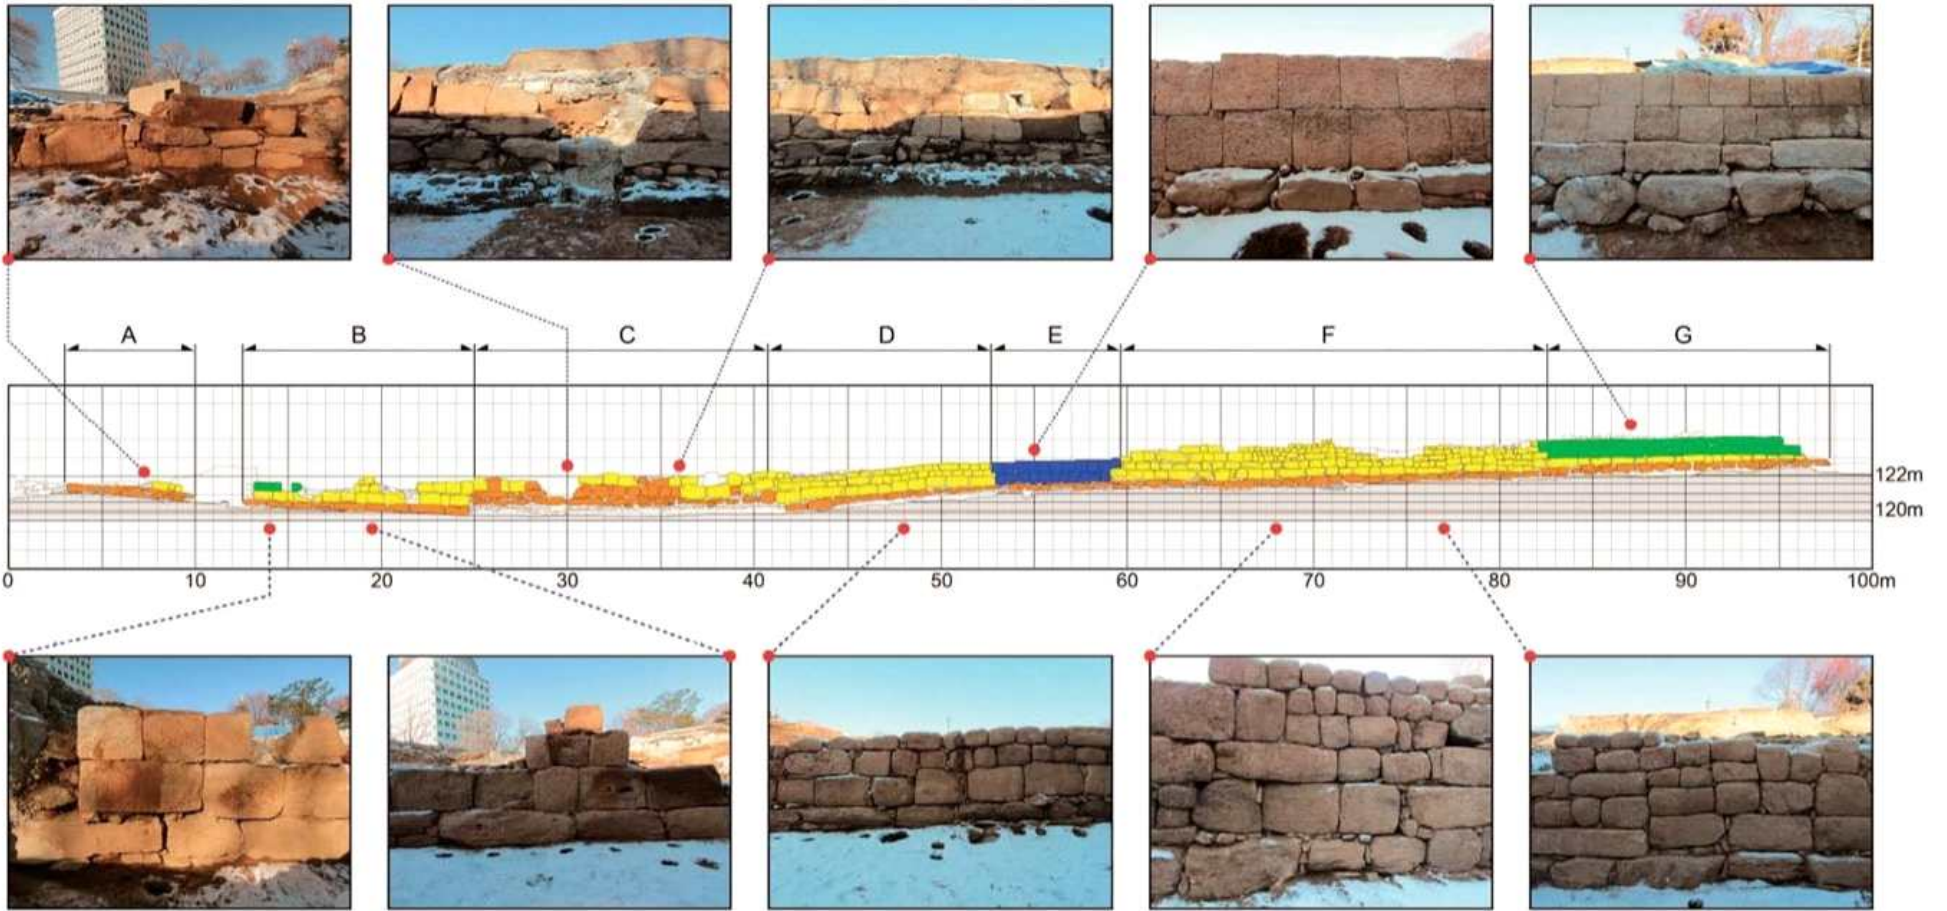
# 구간별 성곽 연대

태조 연간 세종 연간 숙종 연간 순조 연간

•태조 연간(1396)

•세종 연간(1422)

•숙종 연간(1704~)

•순조 연간(1800~)

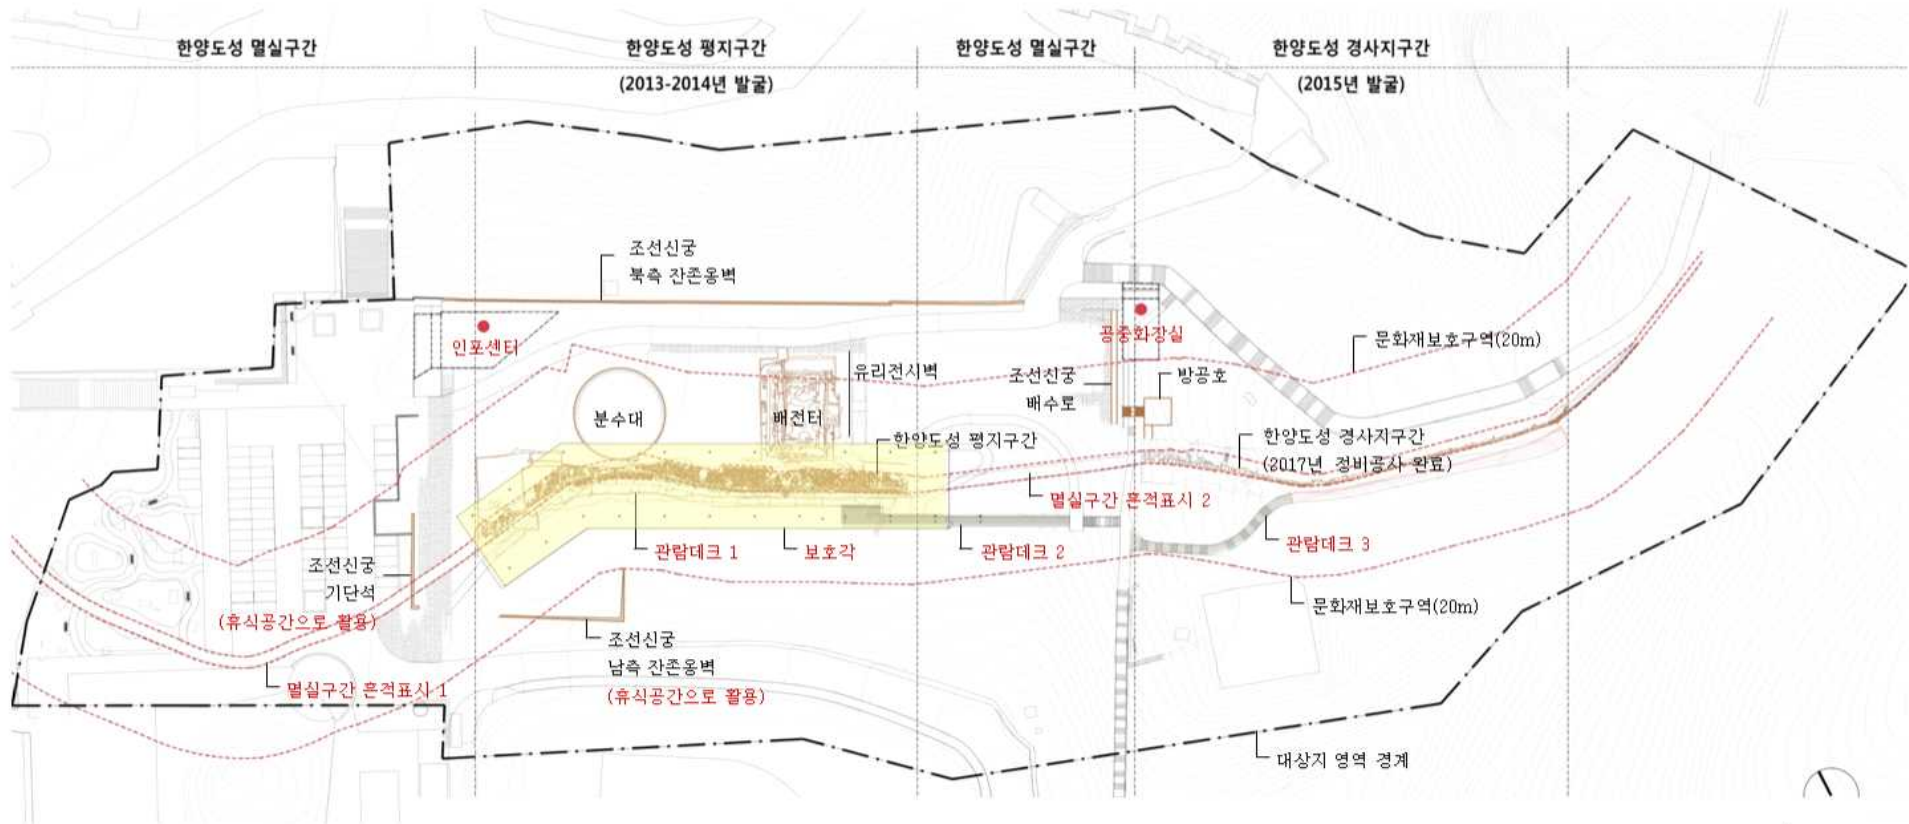
- 보호각 설치 : 발굴된 유적을 온전히 보호할 수 있고 남산 및 한양도성의 경관과 잘 어울릴 수 있는 형태와 규모로 보호각을 계획
- 배전터와 분수대 정비 : 배전터(일제시대 조선신궁)와 분수대(1960년대 남산식물원)는 유적지의 격변의 역사를 보여 주는 시설로 원형 그대로 정비하여 존치시켜 계획
- 관람데크 : 한양도성 평지구간과 경사지구간 관람통선을 자연스럽게 이어주고 유적관람과 동시에 남산공원과, 서울경관을 조망할 수 있도록 계획
- 조경공사(식재 및 포장) : 남산의 자연지형과 생태환경을 고려하고 한양도성 유적지의 특징을 살려 조경계획
- 인포센터 / 공중화장실 : 남산과 유적 경관을 저해하지 않도록 인포센터와 공중화장실은 바닥레벨을 낮추어 건축시설물이 아닌 자연경관의 일부로 보여지도록 지형화하여 계획
