한양도성 현장유적박물관 조성사업 추진경위

□ 사업개요

- 사업기간: 2016. 1. ~ 2022. 9.
- 사업내용
 - 보호각 1,455 m^2 , 관람데크 143m, 인포센터 223 m^2 , 공중화장실 100 m^2
 - 성곽유구 보존정비, 토목공사(관람로 및 배수시설), CCTV, 조경공사 등
 - 보호각 내부 및 인포센터, 배전터 등 전시설계 및 전시시설공사

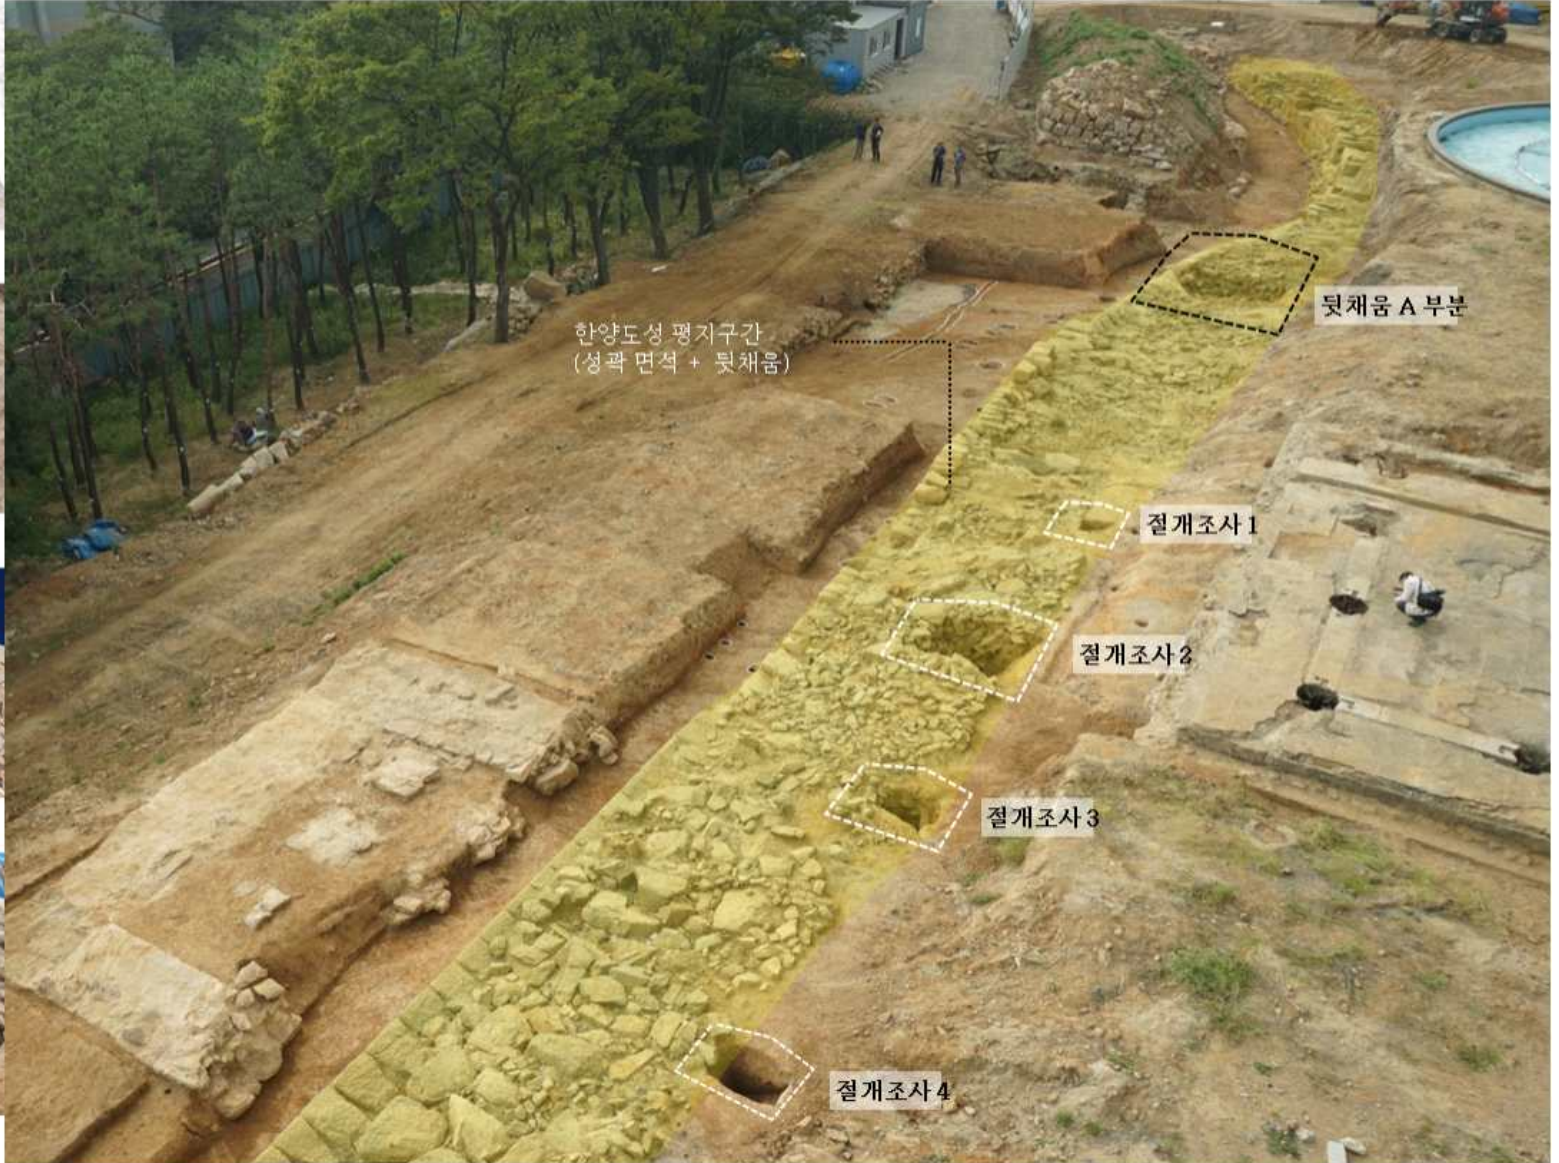
구간별 성곽 연대

태조 연간 세종 연간 숙종 연간 순조 연간

•태조 연간(1396)

•세종 연간(1422)

•숙종 연간(1704~)

•순조 연간(1800~)

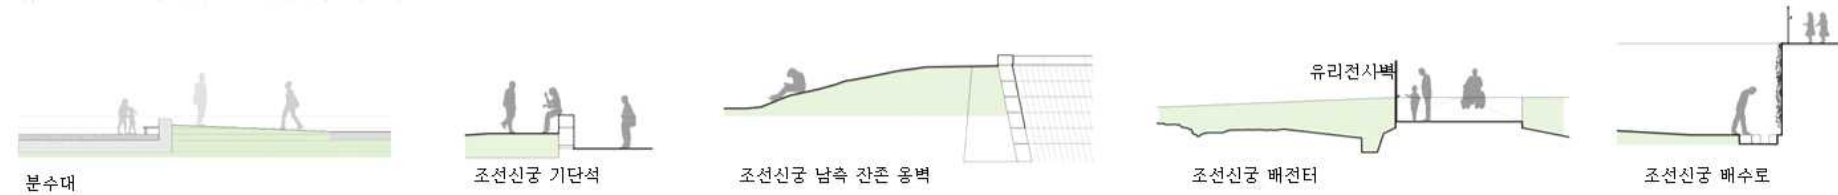
밭골유적 보호 및 활용계획

- 보호각 설치 : 발굴된 유적을 온전히 보호할 수 있고 남산 및 한양도성의 경관과 잘 어울릴 수 있는 형태와 규모로 보호각을 계획
- 배전터와 분수대 정비: 배전터(일제시대 조선신궁)와 분수대(1960년대 남산식물원)는 유적지의 격변의 역사를 보여 주는 시설로 원형 그대로 정비하여 존치시켜 계획
- 관람데크: 한양도성 평지구간과 경사지구간 관람통선을 자연스럽게 이어주고 유적관람과 동시에 남산공원과, 서울경관을 조망할 수 있도록 계획
- 조경공사(식재 및 포장): 남산의 자연지형과 생태환경을 고려하고 한양도성 유적지의 특징을 살려 조경계획
- 인포센터 / 공중화장실: 남산과 유적 경관을 저해하지 않도록 인포센터와 공중화장실은 바닥레벨을 낮추어 건축시설물이 아닌 자연경관의 일부로 보여지도록 지형화하여 계획
