주요 적출사항 및 조치 계획

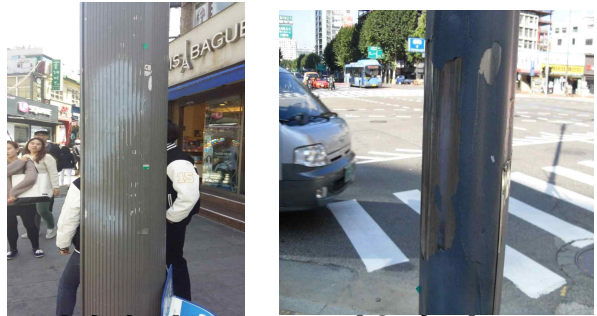
1	<p>○ 가로등주 도색 벗겨짐 및 변색 발생</p> <ul style="list-style-type: none"> - 서애로 및 동대후문 가로등주 변색 - 을지로(시청~을지로3가) 가로등주 도색 벗겨짐

조치계획		<ul style="list-style-type: none"> - 서애로 가로등 도색 - 을지로 벗겨지는 도색 제거작업 지시 - 소요예산 : 약4,000천원

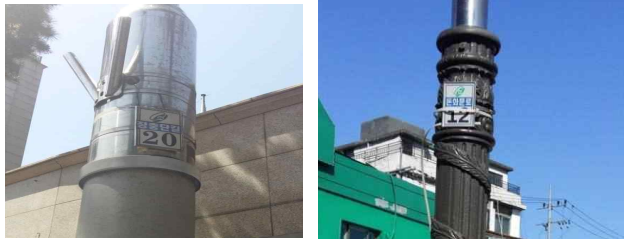
4	<p>가로등 표찰 구 노선명 표기 및 구 CI 표찰, 미부착 표찰 등</p> <ul style="list-style-type: none"> - CI교체 대상 : 약554개 - 변색 및 미설치 : 약900개

조치계획	<ul style="list-style-type: none"> - 가로등 표찰 구매하여 일제 정비 시행 - 소요예산 : 약21,000천원
