목 차

제4장. 2011년 안전관리 주요활동 사항

1. 안전점검 시행	
가. 정기안전점검	9
나. 외부전문가 특별점검	10
다. 야간점검	11
라. 점검실적	12
마. 분야별 주요점검내용	14
바. 설계검토 지적사항	29

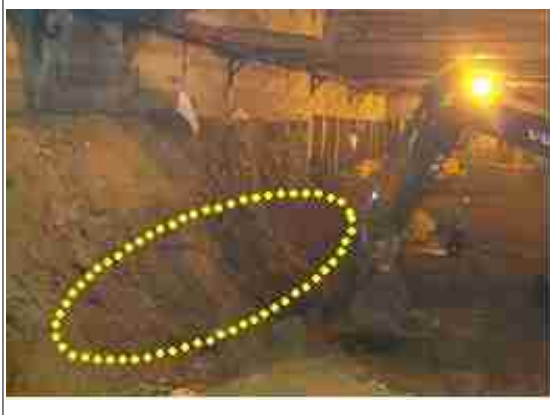
○ 굴착면 소단 확보사항

- 본선환기구(933S1) 토공작업중 일부 구간 과굴착으로 인해 흙막이 굴착 바닥에 소단이 없는 바, 흙막이 안정성 확보를 위해 소단을 확보한 후 후속공정 추진이 필요함.

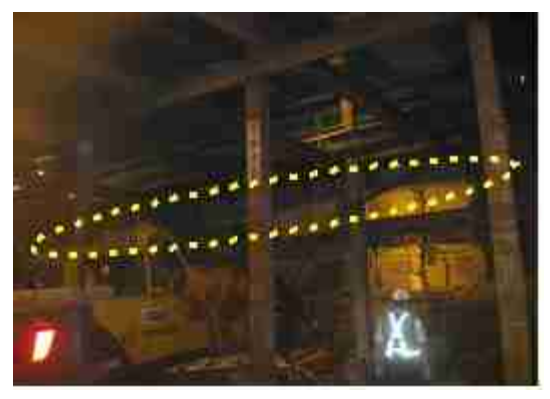
○ 중앙파일 찬넬 설치사항

- L10정거장 하부 암 파쇄작업중으로 장비작업으로 인하여 중앙파일간 찬넬 설치가 지연되고 있는 바,
- 장비작업에 저촉이 되지 않는 범위 내에서 찬넬을 설치해가며 작업요함.

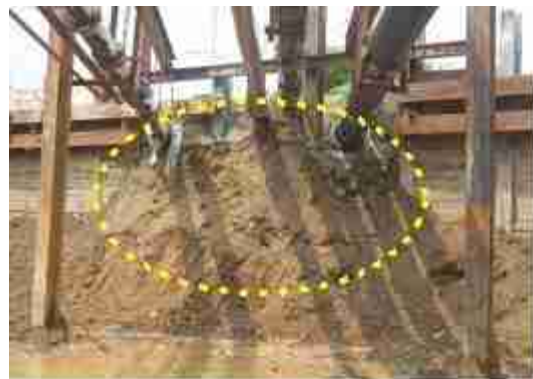
○ **흙막이 토류판 설치사항**

- 현릉지하차도구간에 흙막이 토류판을 설치중으로 지장물이 지나가는 부분에 토류판을 조속히 설치요함.
- 아울러 노출된 지하매설물에 대해서는 누구나 알 수 있도록 지하매설물 종류, 규격, 비상연락처 등을 기재한 표시를 설치하여 관리요함.

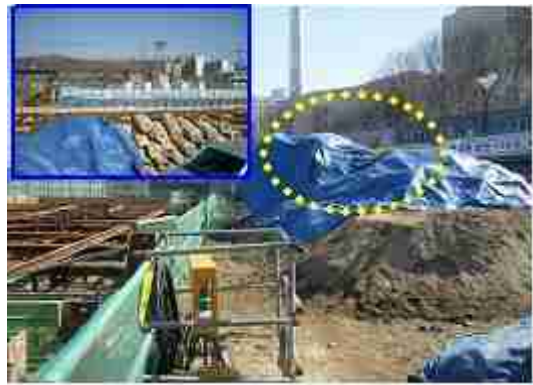
○ **굴착배면 관리철저**

- 굴착 배면 상단에 PHC 말뚝이 쌓여 있어 굴착면에 상재하중으로 작용하므로 흙막이 안정성 확보를 위하여 반출요함

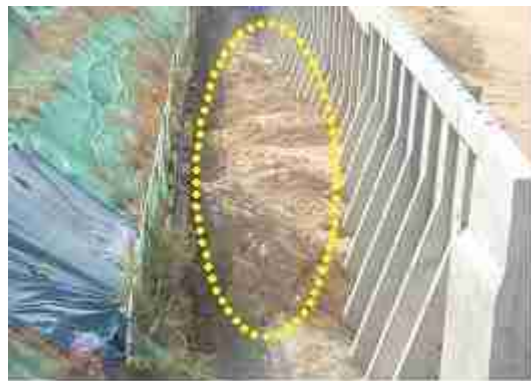
○ **옹벽 뒷채움 다짐관리사항**

- 시점부 우측옹벽 배면에 토사가 다짐을 위한 1회 포설두께 이상으로 적치되어 있는 바, 옹벽 뒷채움에 대한 다짐을 할 때에는 뒷채움재료에 대한 적정성을 확인하고, 옹벽 벽체에 20cm간격으로 층다짐 표시를 하여 소요다짐도가 확보될 수 있도록 다짐관리에 철저를 기하시기 바람.

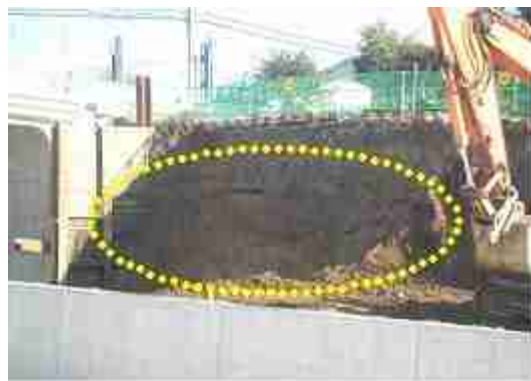
○ **Soil Nailing 시공사항**

- Ramp-E 절토사면(H=5m)에 대하여 Soil Nailing을 시공하기 위해 굴착중에 있으나 과굴착 되었는데, 절토사면의 안정성확보를 위해 과굴착된 부분은 되메우기를 하고, Top-Down 방식으로 단계별로 Soil Nailing을 시공하시기 바람.

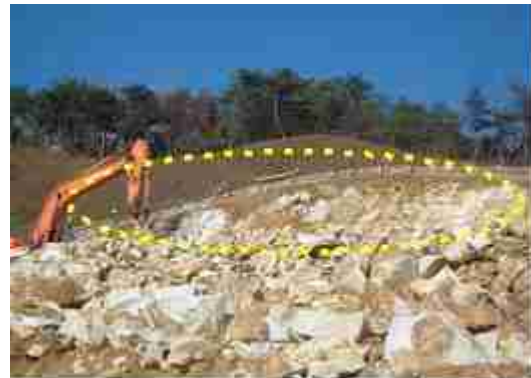
○ **절토사면 토공규준틀 설치사항**

- STA.0+290~309 법면 절토작업 중 소단 상단부에 일정한 간격으로 규준틀이 미설치한 상태에서 굴착이 이루어지니 안전시공 정밀시공을 위하여 규준틀을 설치하여 암반 굴착면 기울기가 1:0.5(연암)가 유지될 수 있도록 조치요함.

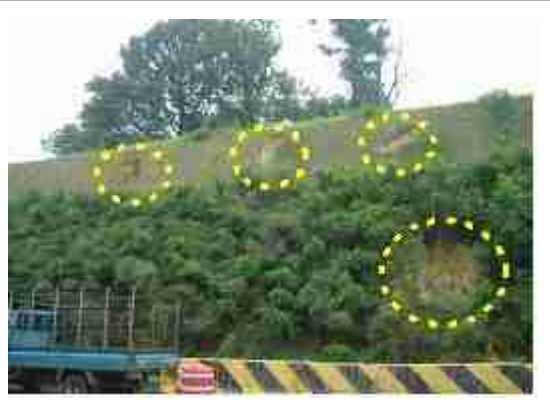
○ 임시사면 유실부 보호조치

- 공사 종점부 STA.3k150~300구간 좌측 임시사면에 금번 우기시 일부 유실된 곳이 있으니 추가 유실이 발생되지 않도록 보호 조치요함

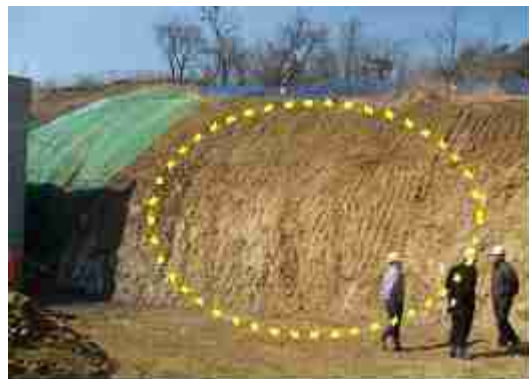
○ 낙석방지망 설치요함

- 범박터널 절토사면이 해빙기를 맞아 낙석 등이 우려되니 역L형 옹벽작업 전에 낙석방지망을 추가로 설치후 작업요함.

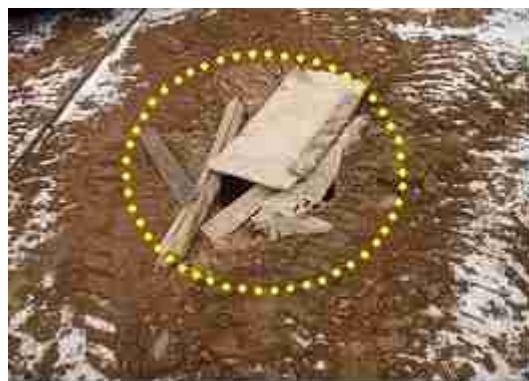
○ 맨홀 관리사항

- 작업통로(추후 산책로)에 설치되어 있는 맨홀의 뚜껑을 각목, 합판으로 미흡하게 설치되어 있으니 충분한 강도를 가진 재질로 교체하여 관리요함.

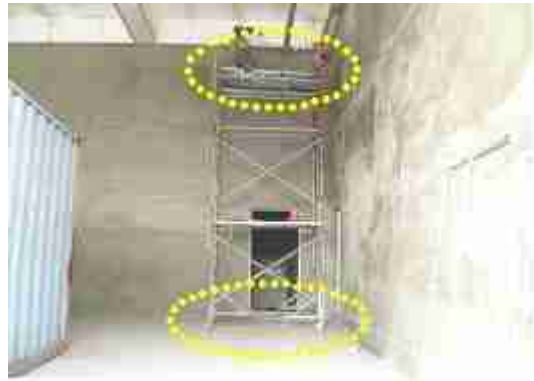
○ 이동식 틀비계 설치사항

- 이동식 틀비계 위에서 배선작업중으로 전도방지를 위한 outrigger는 전도방지에 유리한 방향(외측)으로 설치한 후 작업하고, 작업원 추락방지를 위해 안전난간 설치가 필요함.

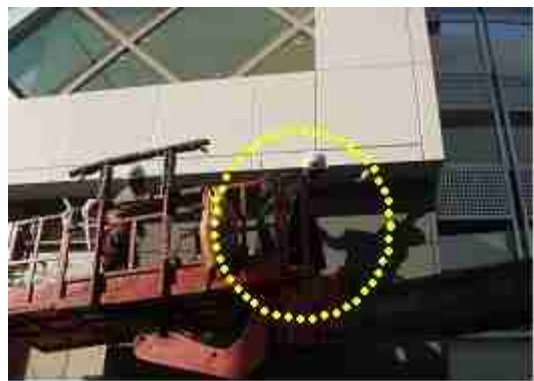
○ 안전대 착용사항

- 스카이 장비(안전난간 설치)를 이용하여 외부판넬코킹 작업을 하고 있으나 작업근로자가 안전대 미착용 상태에서 작업하여 추락사고 우려되니 고소작업시 반드시 안전대 착용 및 안전고리를 안전난간에 걸고 작업요하며, 작업근로자 교육요함.

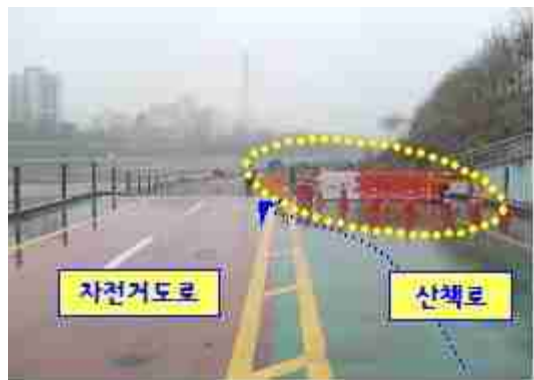
○ 작업장 주변 관리사항

- No.156 강관추진예정 작업장 주변 산책로가 단절된 부분은 공원이용자들이 인식할 수 있는 위치에 공사안내표지판을 설치하여 관리요함.

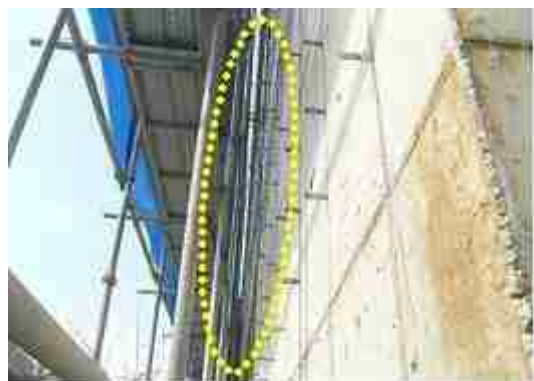
○ 벽이음 설치 사항

- 건축물 외벽에 설치된 쌍줄비계의 흔들림·변형을 방지하기 위해 벽이음을 수직·수평 5m간격으로 설치하시기 바람.

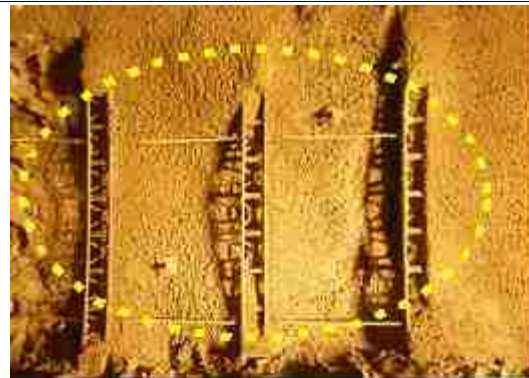
○ 슛크리트작업 정밀시행 요함

- 슛크리트 작업을 시행함에 있어 동공발생 및 취약부인 강지보재 배면은 작업순서를 준수하여 동공이 발생치 않도록 주의 요함

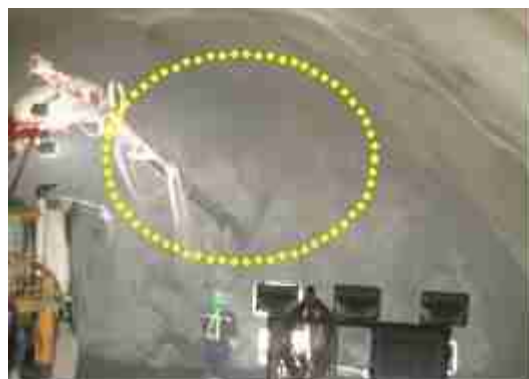
○ 슛크리트 시공사항

- 신림2터널 종점부 수서방향 슛크리트 타설중으로, 타설각도 및 거리유격을 시방기준에 맞춰 노즐의 방향은 슛크리트면에 직각이 되도록 유지하고 굴착면과의 거리는 1m정도로 하여 반발량이 최소화되도록 작업원에 대한 교육을 실시하기 바람.

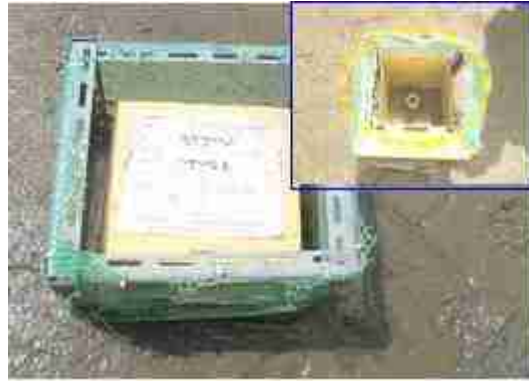
- **주탑 우물통 가물막이 계측기 점검**
 - 금번 호우에 따른 한강수위 증가로 침수된 주탑 2중 시트파일 가물막이에 설치된 지하수위계가 토사로 막혀 있는 바
 - 각종 계측기기(변형율계, 지중경사계, 타겟변위계, 지하수위계)의 훼손을 일제 점검하고, 계측을 실시하여 금번 침수에 따른 변형여부를 확인요함.

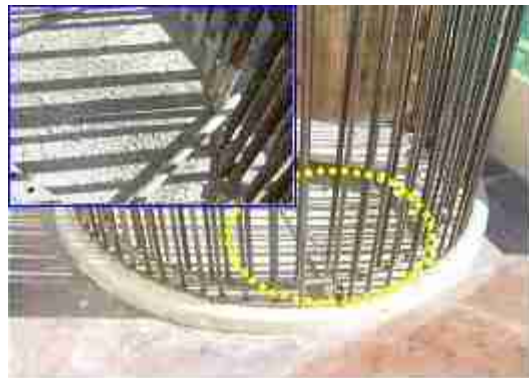
○ **시공이음부 시공사항**

- 교량 Pier2(사가정방향) Copping을 시공하기 위해 거푸집 조립되어 철근 배근 준비중에 있으나 Copping과 Column 시공이음부에 Laitance와 Air Pocket이 있으니 치핑 및 이물질 제거후 콘크리트 타설하기 바람.

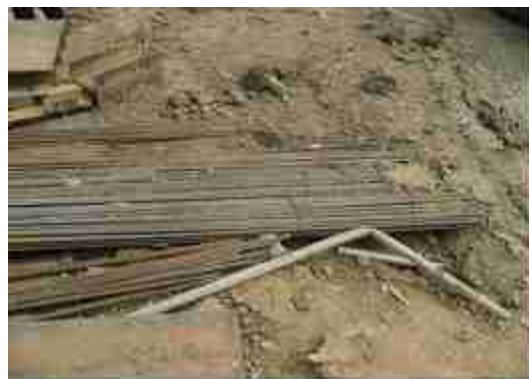
○ **철근자재 관리사항**

- 936정거장 하수BOX 이설구간 현장 바닥에 철근자재가 적치되어 있으니 받침목을 설치하여 관리요함.

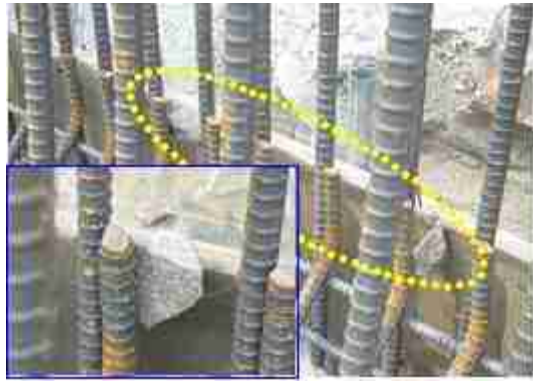
○ **피복두께 관리사항**

- 터널 종점부 원통절개형 갱문 현치부의 경우 철근의 피복두께를 확보하기 위해 부정형의 암석을 사용함으로써 피복두께 확보가 미흡한 바, 현재 간격재로 사용된 암석을 제거하고 콘크리트 제품의 정규화된 간격재 (Spacer)를 사용하고, 향후부터는 동일한 사례가 발생되지 않도록 공사관계자에 대한 교육이 필요함.

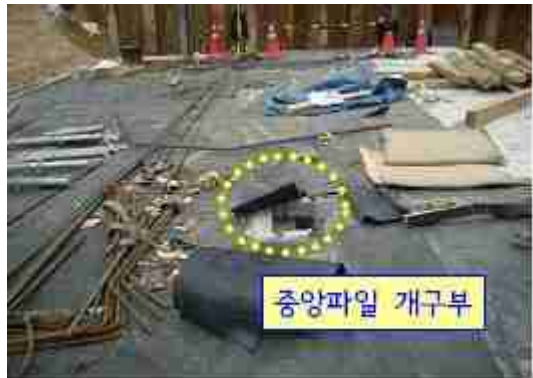
○ **방수시트 설치구간 관리 철저**

- 도봉지하차도(8블럭) 방수시트 보호재 위에 철근 및 강재 써포트가 놓여져 방수재 훼손 우려가 있으니 즉시 반출 요하며
- 중앙파일이 제거된 개구부는 누수에 취약해지지 않도록 방수 시공 철저 요함

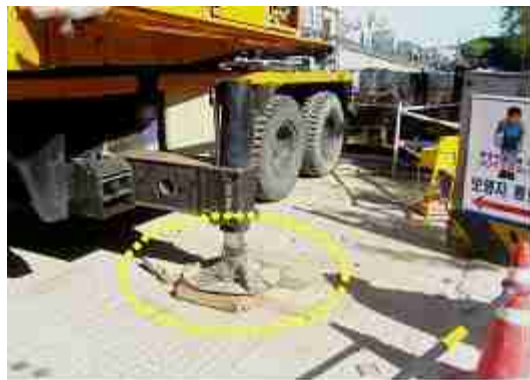
○ **아웃트리거 관리사항**

- 754정거장 1번 출입구 토공작업중으로 크레인의 아웃트리거 접지면적이 부족한 바, 접지면적을 outrigger plate의 최소 2배이상 확보요함.

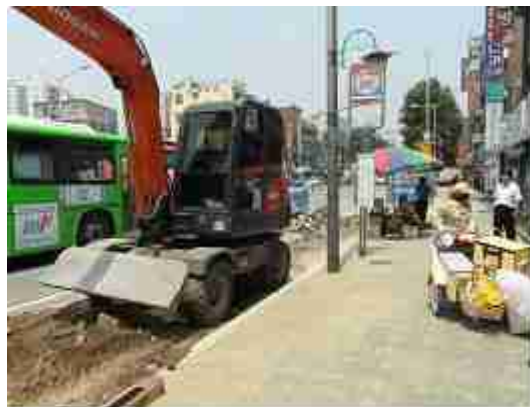
○ **장비관리사항**

- 영천시장 작업구간 버스정류장에 인접하여 장비 작업중에 있으나 장비 주변에 신호수가 미배치되어 있고, 백호장비에 경광등 및 경보음이 미작동하고 있으니
- 장비주변으로 신호수 배치 및 경광등 및 경보음을 보수하여 작업요함

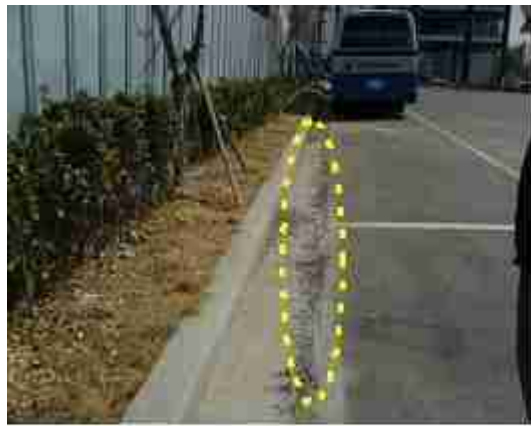
○ 현장주변 침하부 처리방안 검토

- 현장주변 25m도로부와 강일공영주차장 부지내 측구부에 일부 침하부 분(몰탈 임시조치 부분)이 발생되었으니 원인조사 후 원상복구 처리방안을 검토요함.

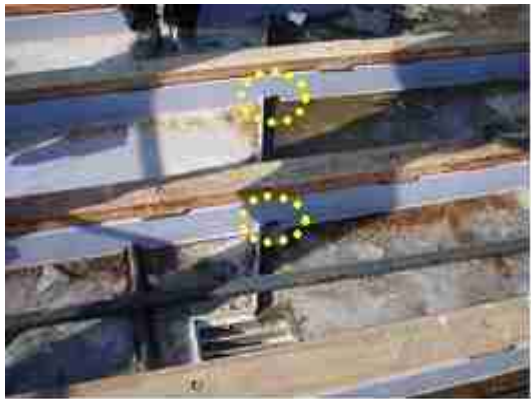
○ 강상판 유도홀 규격 확대 검토

- A1과 P1간 강상판 상부 마감이 목재데크 포장으로 시공토록 되어 있고, 우수 및 강설시 노면수가 강상판 리브하부의 유도홀(60*30mm)을 통하여 시점부 배수홈통으로 배수토록 되어 있으나,
- 유도홀의 크기가 적어 향후 유지관리시 체수로 인한 부식을 촉진할 우려가 있으니 구조적으로 문제가 되지 않는 범위에서 유도홀 규격 확대등 검토요망

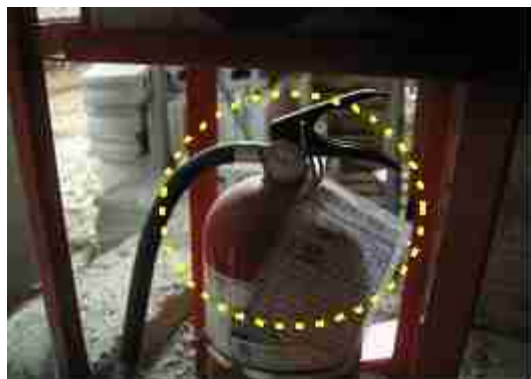
○ 소화기 관리사항

- 동절기 화재예방 및 초기진압을 위해 현장에 비치한 일부 소화기의 경우 압력이 관리기준 이하인 바, 전수조사 후 소화기압 재충전 또는 교체하고 관리자로 하여금 매일 점검을 철저히 요함.

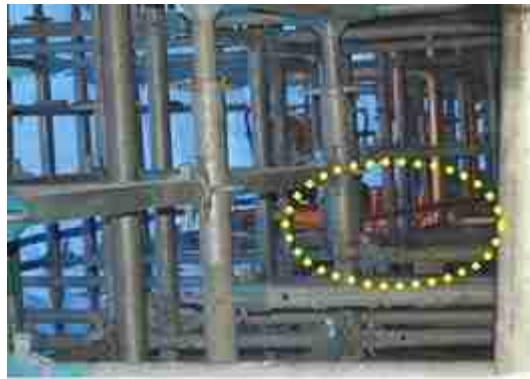
- **옹벽 양생구간 화재 예방 관리 철저**
 - STA 4+90~5+042지점 (19~21블럭 제외지 캔틸레버 옹벽 설치구간)은 천막을 설치하여 보온양생 시행중 이나 열풍기와 유류통이 근접 위치 하여 화재에 취약하니 분리 보관 요함

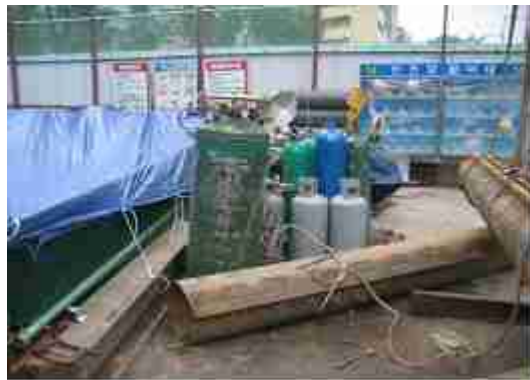
- **위험물 저장소 관리**
 - 추진기자내에서 사용하고 있는 가스통, 산소통은 작업종료시 위험물 저장소에 보관요함

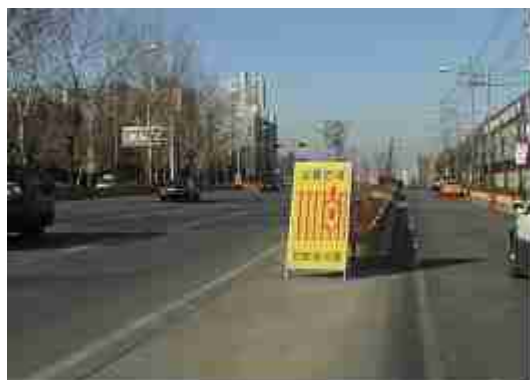
- **교통안내표지판 관리사항**
 - 937정거장 작업장 도로점용으로 기존 차선이 변경되어 작업장 시점에 교통안내표지판을 설치하였으나 현재 도로점용 현황과 일치하지 않는바 일부구간에 대해 차로축소(4차로→3차로)되게 교통안내표지판을 수정하기 바람.

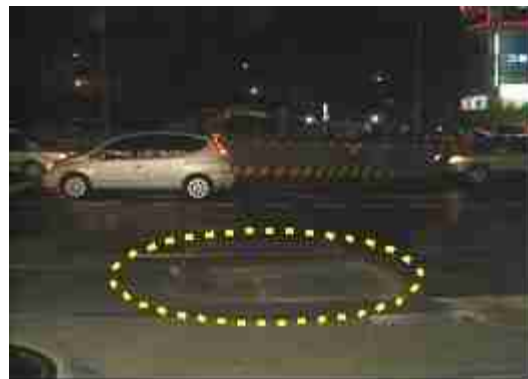
○ **도로소파**

- 삼양교통 입구 삼거리 앞 복공판 접속부 도로소파

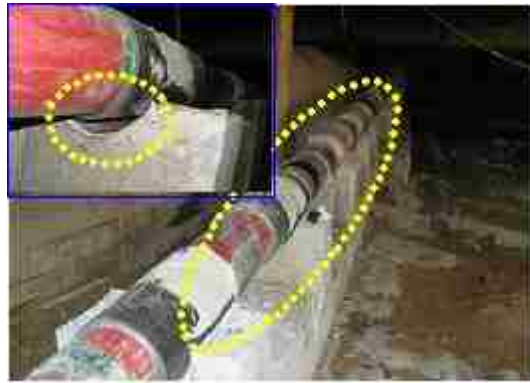
○ **지장물 복구 시공사항**

- 754정거장 6번 출입구 주변에 매달기된 도시가스관(Φ300mm)을 복구하기 위해 받침con'c를 시공하였으나, 받침con'c와 도시가스관이 이격(들뜸)되어 있는바, 견고히 지지될 수 있도록 보완 시공하시기 바람.

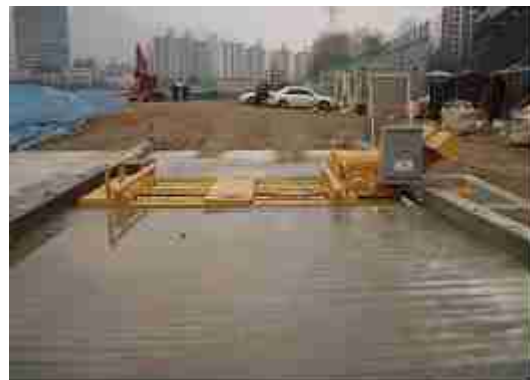
○ **세륜시설 동결방지 설비요망**

- 도봉3단계 지하차도 및 U-TYPE 구간 차량 진·출입로에 설치된 세륜시설은 동절기에도 사용 예정인바 세륜시설이 동결되지 않도록 동결방지 설비 설치요함.

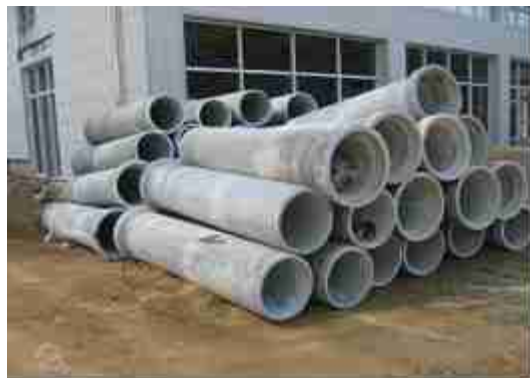
○ **흡관 자재관리 철저**

- 안전체험관 앞에 적재되어 있는 흡관은 췌기목 등이 없이 적재되어 있어 구름에 의한 안전사고 위험이 있으니 췌기목을 설치하여 관리요하며
- 또한 흡관 적재시에는 3단이상 적재하지 않도록 관리요함

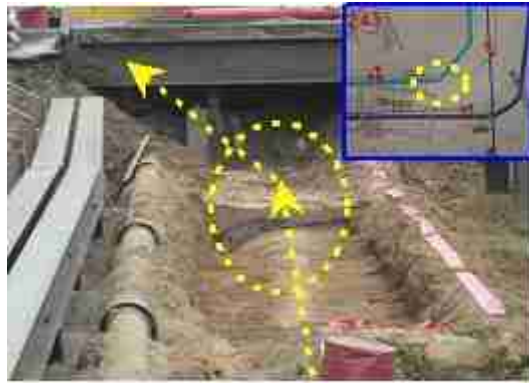
○ 광역상수관 보호철저

- 공사종점측(36K600지점)내의 광역상수관(D=2,000mm)은 곡관부 보호를 철저히 하여 수격작용(Water hammer)으로 상수관에 영향이 없도록 구조검토 및 보강을 철저히하여 관리요함

- 4) 공사종점측(36K600지점)내의 광역상수관(D=2,000mm)은 곡관부 보호를 철저히 하여 수격작용(Water hammer)으로 상수관에 영향이 없도록 구조검토 및 보강을 철저히하여 관리요함

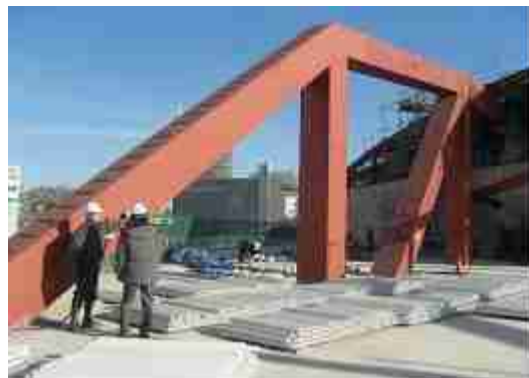
○ 골조 계측관리 사항

- 주골조에 대한 계측관리를 준공후(적재하중 작용시)까지 수행하기 바람.

- 5) 주골조에 대한 계측관리를 준공후(적재하중 작용시)까지 수행하기 바람.

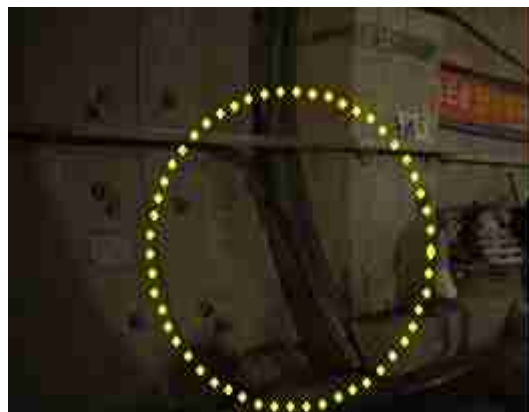
○ 지하수 관리사항

- 현재 본선터널 세그먼트에서 지하수가 유출되는 부분에 대하여 누수처리 작업중에 있으나, 본선터널 53K530지점, 754정거장과 본선터널 접속부 등에서 지하수 누수가 발생하고 있으니 누수처리 도면작성 및 처리방법 등 계획을 수립하여 관리요함.

- 6) 754정거장과 본선터널 접속부 등에서 지하수 누수가 발생하고 있으니 누수처리 도면작성 및 처리방법 등 계획을 수립하여 관리요함.

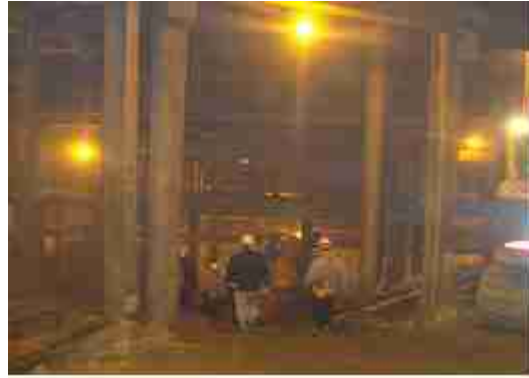
○ 단면 적정여부 검토사항

- 928정거장 종점부에는 12#분기기 설치에 따른 단면변화구간 30K020 부근은 분기기의 리드곡선에 따른 확폭 2400/R(373m) 리드곡선에 의한 편기, $x2/2R$ 을 고려하여 단면의 적정여부를 확인요함.

- 7) 928정거장 종점부에는 12#분기기 설치에 따른 단면변화구간 30K020 부근은 분기기의 리드곡선에 따른 확폭 24000/R(373m) 리드곡선에 의한 편기, $x2/2R$ 을 고려하여 단면의 적정여부를 확인요함

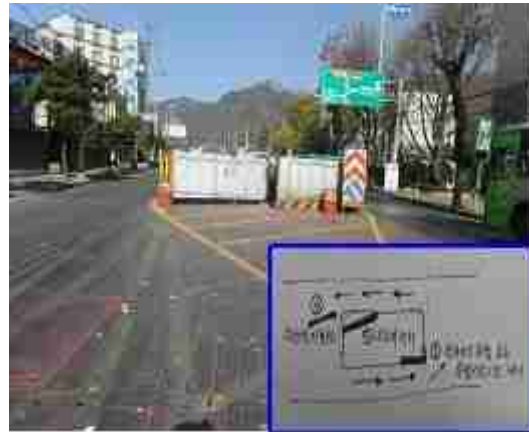
○ 미장펜스 전.후구간 시야확보요망

- 미장펜스 설치구간 야간 무단횡단등으로 인한 교통사고가 없도록 다음사항 중 하나의 방법 또는 기타 방법으로 시야확보 요망
- ① 단부의 미장웁스 높이를 눈높이에 맞도록 조정
- ② 단부에 우각부 설치
- ③ 무단횡단방지 웁스설치 설치

- 8) 미장펜스 설치구간 야간 무단횡단등으로 인한 교통사고가 없도록 다음사항 중 하나의 방법 또는 기타 방법으로 시야확보 요망. ① 단부의 미장웁스 높이를 눈높이에 맞도록 조정 ② 단부에 우각부 설치 ③ 무단횡단방지 웁스설치 설치

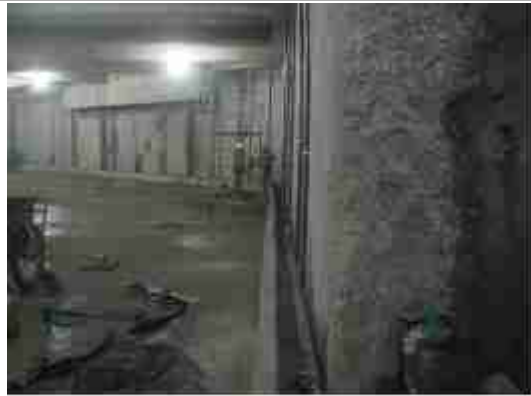
○ 시공관련 사항

- 지하층 이중벽 공사 시 몰탈잔재가 배수구에 유입되지 않도록 철저를 기하고 일정 간격에 배수점검구 (200×300)를 설치하여 유지관리가 용이하도록 조치바람.

- 9) 지하층 이중벽 공사 시 몰탈잔재가 배수구에 유입되지 않도록 철저를 기하고 일정 간격에 배수점검구(200×300)를 설치하여 유지관리가 용이하도록 조치바람.

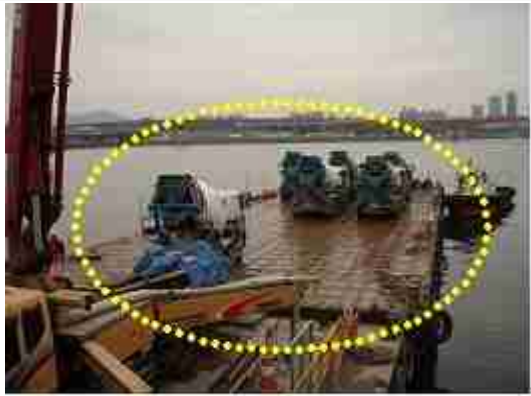
○ 레미콘 운반시간 관리사항

- 콘크리트의 품질관리를 위하여 레미콘의 운반시간(육상) 및 바지선에 동시 탑재하는 체류 등 소요시간을 검토하여 콘크리트 품질관리 방안에 대한 충분한 검토가 필요함.

10) 콘크리트의 품질관리를 위하여 레미콘의 운반시간(육상) 및 바지선에 동시 탑재하는 체류 등 소요시간을 검토하여 콘크리트 품질관리 방안에 대한 충분한 검토가 필요함.

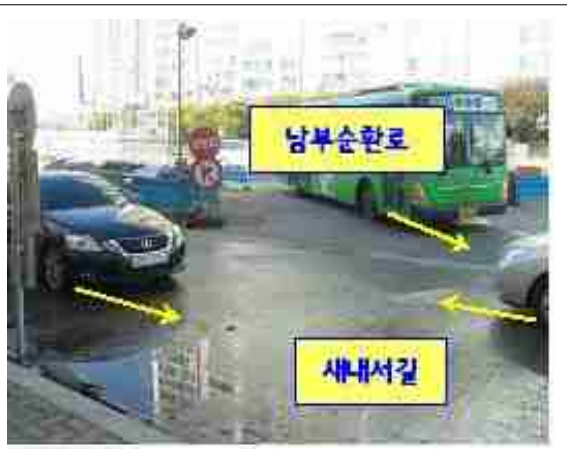
○ 교통처리계획 검토사항

- 시점부 신세기Apt앞 삼거리 구간에 남부순환로에서 새내서길로 진출하는 차량과 새내서길(양방향)을 통행하는 차량들이 혼재되어 운행중에 있으니, 점멸등, 속도제한표지판 설치 등을 검토하여 교통처리에 지장이 없도록 관리요함.

11) 시점부 신세기Apt앞 삼거리 구간에 남부순환로에서 새내서길로 진출하는 차량과 새내서길(양방향)을 통행하는 차량들이 혼재되어 운행중에 있으니, 점멸등, 속도제한표지판 설치 등을 검토하여 교통처리에 지장이 없도록 관리요함.

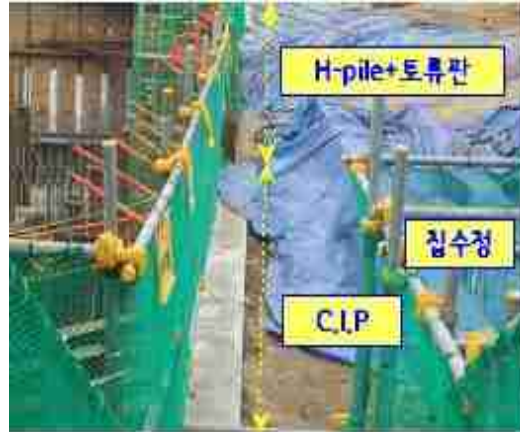
○ 배면 배수로 관리사항

- 현재 H-pile구간과 CIP구간 연결구간은 집수정까지 연결되는 배면 상부 배수로 관리가 미흡하여 정비가 요구되므로 조치요망.

- 12) 현재 H-pile구간과 CIP구간 연결구간은 집수정까지 연결되는 배면 상부 배수로 관리가 미흡하여 정비가 요구되므로 조치요망.

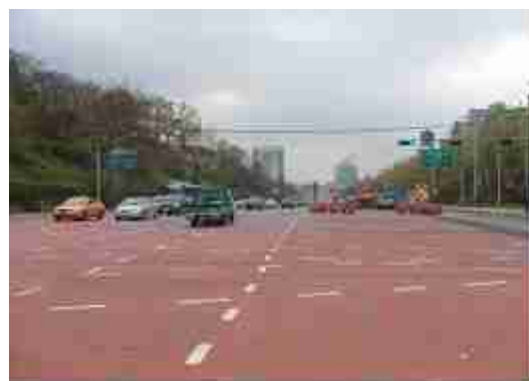
○ 미끄럼방지 추가포장 검토

- 구룡지하차도 구룡삼거리에서 과천 방향 및 수서방향이 각각 하향 구배로 복공판 미끄럼방지시설(MMA)이 삼거리 일부 구간에만 포장되어 있고 대부분은 미설치되어 있어서, 강설 및 강우시 차량이 미끄러질 우려가 있으니 추가 설치검토 요함.

- 13) 구룡지하차도 구룡삼거리에서 과천방향 및 수서방향이 각각 하향 구배로 복공판 미끄럼방지시설(MMA)이 삼거리 일부 구간에만 포장되어 있고 대부분은 미설치되어 있어서, 강설 및 강우시 차량이 미끄러질 우려가 있으니 추가 설치검토 요함.
