건설공사장 정기안전점검 결과

【탄천 물재생센터 복개공원 4단계 공사】

- 점검일시 : 2014. 1. 3(금)
- 점검자 : 방재안전총괄과 신정, 기성호, 이상훈
- 점검결과

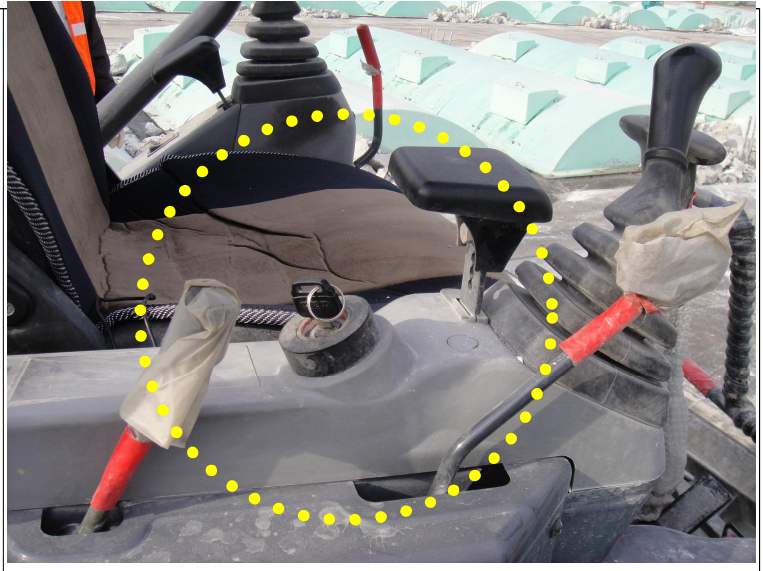
- 공정율 : 1.28%
- 장비안전에 관한 사항
 - 포기조 부위 콘크리트 깨기 미니굴삭기 017의 운전원 부재 중 Key가 장비 운전석에 꽂혀있어 무자격자가 무단 운행할 수 있으니 개선조치 요망

- 조치사항 : 지적사항에 대한 조치결과는 전·후 사진을 첨부하여 2014.1.10(금)까지 검토 후 방재안전총괄과로 공람 요함. 끝.

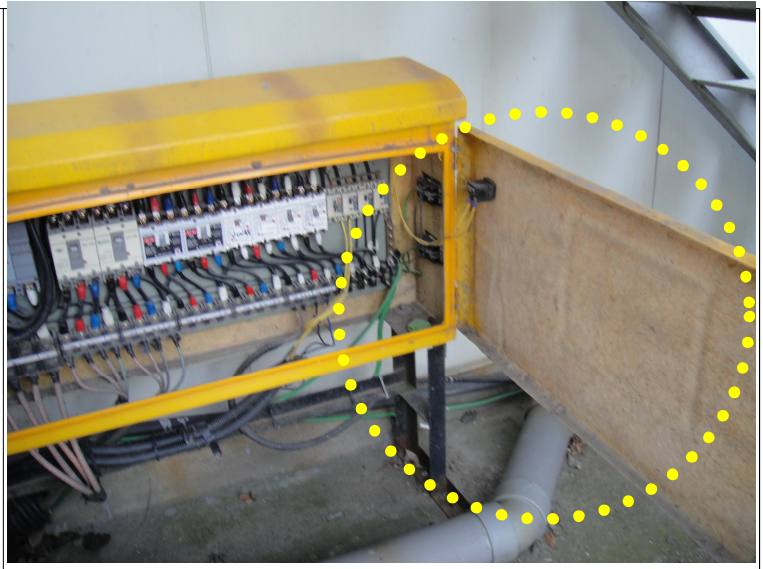
- 감전재해 예방에 관한 사항
 - 가설사무실 입구 분전반의 회로도 미부착되어 있으니 판넬 내부에 회로도 부착 요망

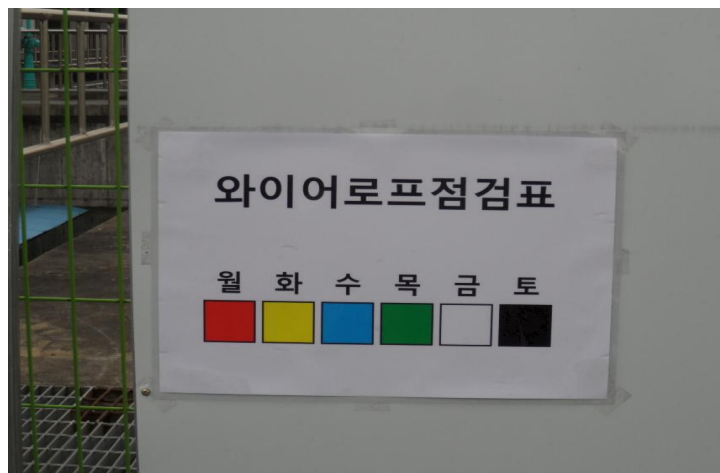
- 상부 pc슬래브간 조인트에 방수(실리콘 실링)처리가 물량내역서에 반영되어 있으나 설계도면 상에 누락되어 있어 향후 설계도면(시공상세도)에 반영하고 시공요함.
- 건설장비 작업계획서에 작업개요 및 장비제원은 양호한 수준이나 작업안전계획에 대한 내용이 미흡하므로 세부계획을 수립하여 관리 요함.
- 타워크레인 구간은 말뚝의 동재하 시험이 누락되어 있으므로 시공중 동재하 시험을 반드시 시행하여 허용지지력과 말뚝의 반력을 확인하고 필요한 말뚝길이를 산정하여 충분한 안전성을 갖도록 시공 요함(기술지원감리원)
- 와이어로프 점검표에 대하여 상세하게 점검계획을 수립하여 크레인 양중시 와이어로프 손상이나 파손으로 인한 교체시기가 적절히 될 수 있도록 점검관리 계획 수립요망.
