하남선(5호선) 1공구 건설공사

철도교통안전진단

2015. 04

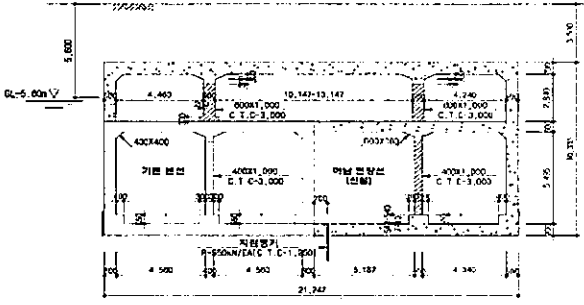
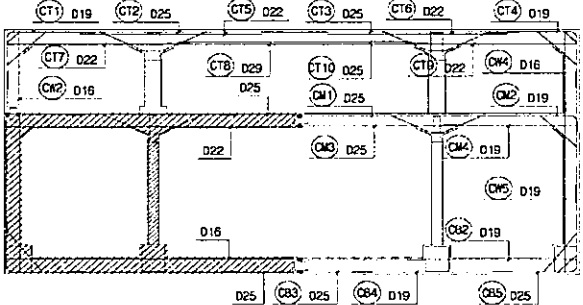
도면 번호	실시설계 보고서(토목분야) 7-68		
제 7 장 구조물계획			
(4) 본선 TYPE-1-4			
구조해석 단면	주철근 조립도

검토결과		권고사항	
<p>· 기존 개착구조의 측벽 철거 시 하부슬래브의 부모멘트부가 정모멘트를 부담해야하기 때문에 지정앵커를 설치하여 정모멘트를 감소시키는 방법을 적용하였다.</p> <p>3 그러나 도시철도의 내구연한보다 지정앵커의 내구연한이 짧기 때문에 도시철도 공용 중에 지정앵커의 강선 노후화로 인한 지정앵커의 기능을 못할 경우 하부슬래브에 정모멘트가 과다하게 발생할 수 있어 안전에 우려가 예상됨.</p>	<p>3 · 도시철도 공용 중 지정앵커의 강선교체 방법 및 유지보수 방안에 대한 방안을 유지관리 지침서에 수록할 것을 권고함</p>

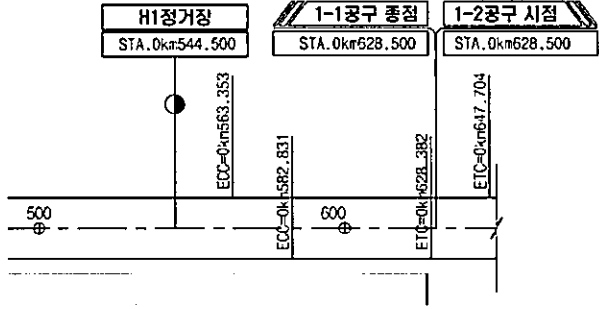
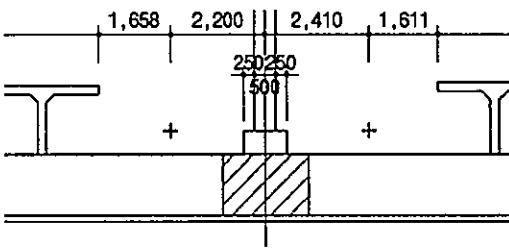
도면 번호		실시설계보고서 7-9, 1-1공구 도면 0394~0406	
[정거장부 선형]		[완화 곡선부 승강장 연단거리]

검토결과		권고사항	
5	정거장 곡선반경 R=1,000의 원곡선부와 완화곡선부에 대해 승강장 연단거리를 원곡선일 때의 연단거리로 일괄적용(1,658mm, 1,611mm)하여, 승하차시 승객의 발빠짐 위험이 높음	5	완화곡선부에서 승강장 연단거리를 곡선 R=1,000일 때의 승강장 연단거리 1,658mm에서 직선일 때의 연단거리 1,610mm로 변화시켜 승객의 안전사고에 대비해야 함

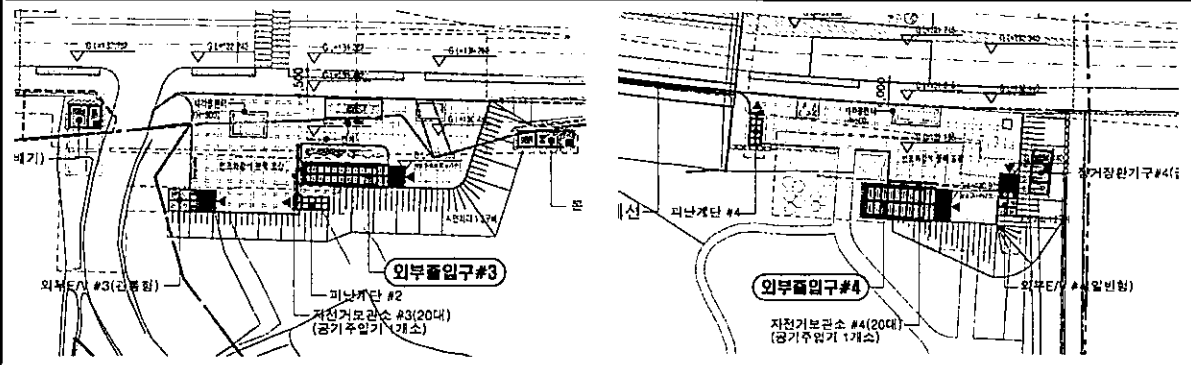
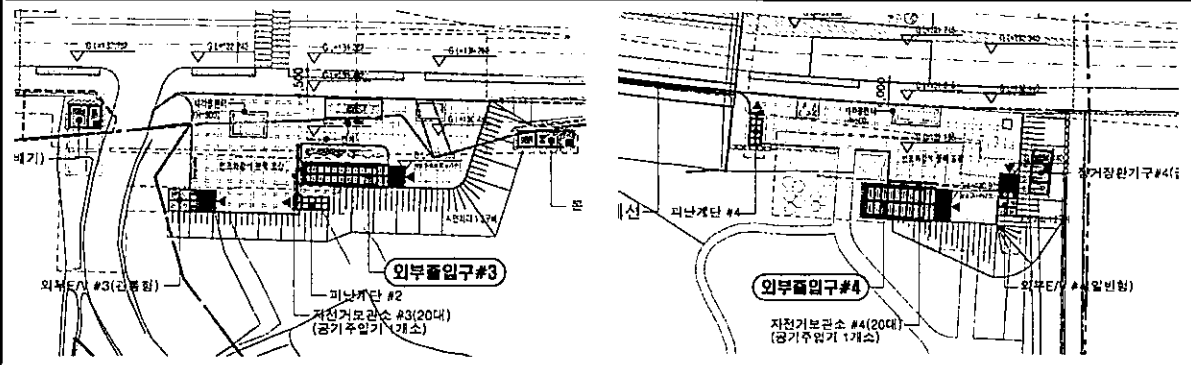
도면 번호		설계도면(건축분야) 010

검토결과		권고사항	
9	·외부출입구 #3, #4의 입출구부가 사면처리구간에 설치되어 이용객의 안전에 우려가 예상됨	9	·사면구간에 안전난간을 설치하여 이용객의 안전을 확보토록 권고
