북악터널등 13개소 정밀점검용역 정릉천 1복개 보고서

2011. 9.

서울특별시 북부도로사업소

정릉천1복개 정밀점검 결과표

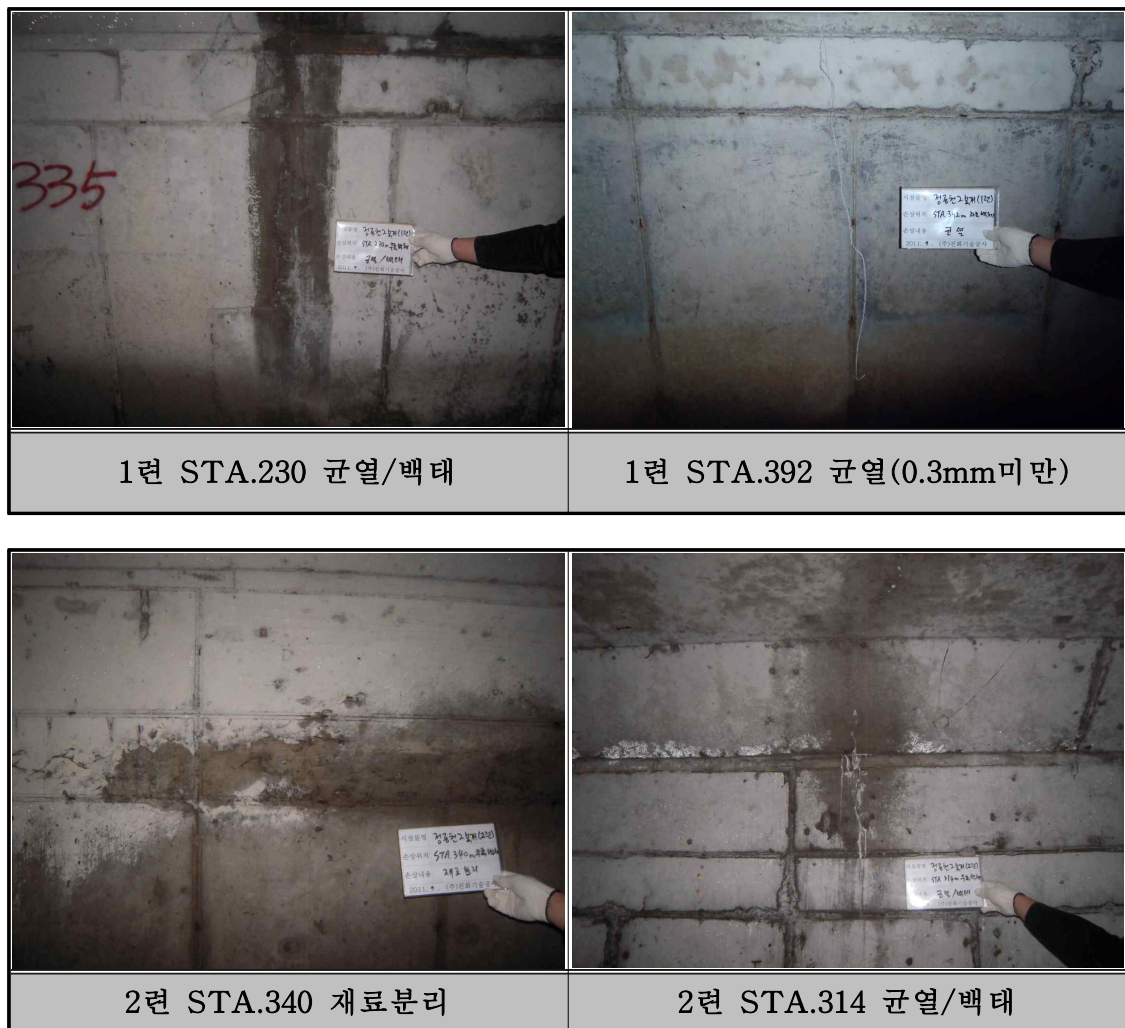
(3) 손상사진

벽체는 균열/백태, 재료분리, 누수/백태 등이 조사되어 부분적인 보수가 필요한 것으로 확인되었다.

벽체는 균열/백태, 재료분리, 균열 등이 조사되었으며, 손상에 대해선 적절한 보수 필요한 것으로 확인되었다.

구분	손상내용	손상물량	조치방안
벽체	▶ 균열/백태	12개소/4.0m	표면처리
	▶ 백태	8개소/2.1m ²	지속관찰
	▶ 누수/백태	4개소/4.6m ²	지속관찰
	▶ 재료분리	3개소/3.0m ²	지속관찰
	▶ 균열(0.3mm미만)	1개소/0.2m ²	지속관찰
	▶ 배수구주위백태	1개소/1.0m ²	지속관찰

건조수축으로 인한 균열/백태 등은 적절한보수가 필요하며 백태, 재료분리, 균열 등은 보수보다는 지속적인 관찰이 필요한 것으로 확인되었다.

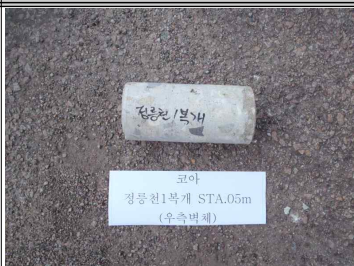
채취위치	코어사진	외관상태	평가
벽체 STA. 15

구분	설계기준강도(MPa)	측정강도(MPa)	설계기준강도와 의 백분율(%)	비고
벽체, STA.5	24.0	32.0	133.3

<ul style="list-style-type: none"> 채취직경 : 100mm 채취길이 : 150mm 구체내 공극 미소 	대체로 건전
