**솔샘터널 등 12개소 정밀점검용역**

**보 고 서**

**( 문 이 교 )**

**2010. 10.**

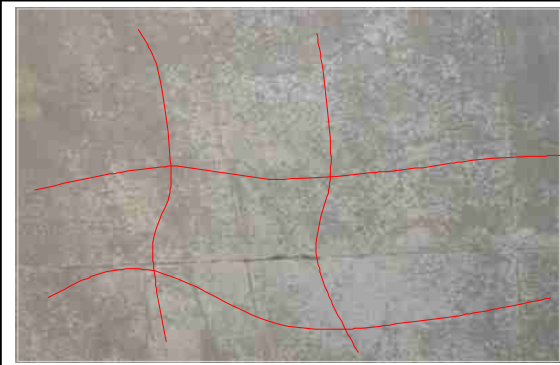
외관조사 결과 일부 구간에서 망상균열(0.2mm미만), 종균열(0.2mm이하)이 조사되었으나 건조수축에 의한 균열로 추정되며, 내구성확보 차원의 보수를 실시하면 될 것으로 판단된다.

현 황	종균열(0.2mm이하)
	원 인	건조수축
	보수방안	표면처리

현 황	망상균열(0.2mm미만)
	원 인	건조수축
	보수방안	표면처리

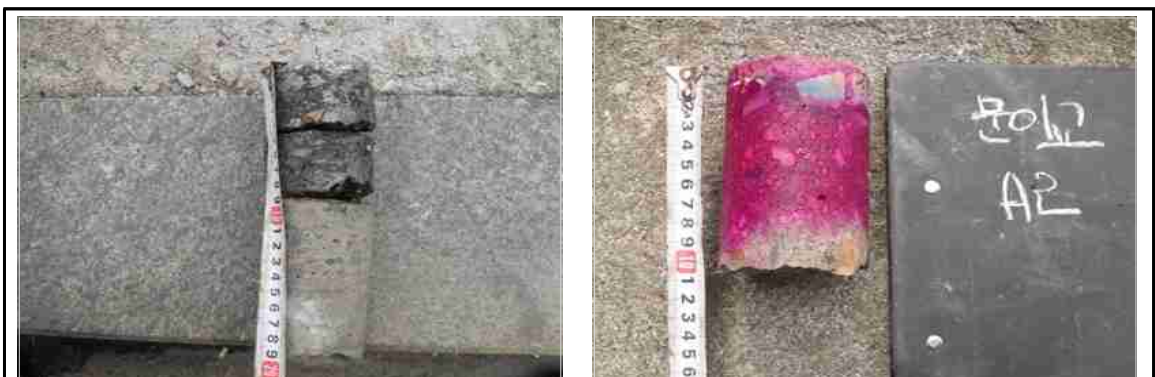
<코어공시체를 이용한 염화물함유량 시험>

철근의 임계 발청농도를 전염화물 기준  $1.2\text{kg/m}^3$ 으로 정하고 있으며, 시험부재 모두에서 염화물은  $0.3\text{kg/m}^3$ 이하의 a등급으로 양호한 것으로 평가되었다.

※ S1, A2에서 코어 채취, 상태 양호함.

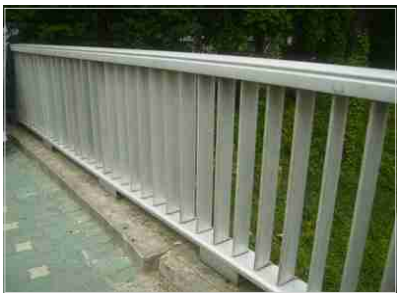
<p>난간의 고정미흡 구간 이탈 여부 등에 대한 주의관찰이 필요함.</p>
