**솔샘터널 등 12개소 정밀점검용역
종합 보고서
(공통편)**

2010. 10.

북부도로교통사업소

(재)한국재난연구원
미승씨엔에스검사(주)

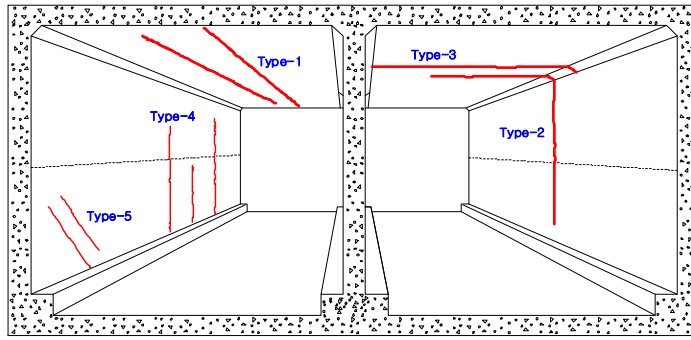
△ 지하차도, 터널(개착박스) 균열 패턴도

균열형상		발생원인	조사방향
종방향 균열	Type-1	<ul style="list-style-type: none"> • 시공초기 발생시 <ul style="list-style-type: none"> - 거푸집 조기 탈형 - 시공중 초과 가설하중 재하 • 공용중 발생시 <ul style="list-style-type: none"> - BOX 단면의 내하력 저하 - 설계하중 이상의 초과하중 (토압, 지하수압, 활하중 등) 	<ul style="list-style-type: none"> • 균열폭 • 균열의 위치, 방향 및 연속성 • 철근탐사 (간격, 철근의 절단위치 추적) • 지하수의 유출여부 • 육상의 활하중 조건
벽체~슬래브 연결 횡균열	Type-2	<ul style="list-style-type: none"> • 시공초기 발생시 <ul style="list-style-type: none"> - 수화열에 의한 내부구속 응력에 의해 균열 발생 • 공용중 발생시 <ul style="list-style-type: none"> - 종방향 부등침하에 의한 균열 발생 	<ul style="list-style-type: none"> • 균열폭, 위치 및 간격 • 균열의 연속성 • 지하수의 유출여부 • 단차발생 여부
횡 균 열	Type-3	<ul style="list-style-type: none"> • 시공초기 발생시 <ul style="list-style-type: none"> - 건조수축에 의한 균열 	<ul style="list-style-type: none"> • 균열폭, 방향 및 연속성
수직 균 열	Type-4	<ul style="list-style-type: none"> • 시공초기 발생시 <ul style="list-style-type: none"> - 수화열의 외부구속에 의해 발생 - 건조수축에 의해 발생 	<ul style="list-style-type: none"> • 균열폭, 방향 및 연속성 • 균열의 시·종점

사방향 균열	Type-5	<ul style="list-style-type: none"> • 지반의 부등침하에 의한 비틀림 	<ul style="list-style-type: none"> • 균열폭, 방향 및 각도

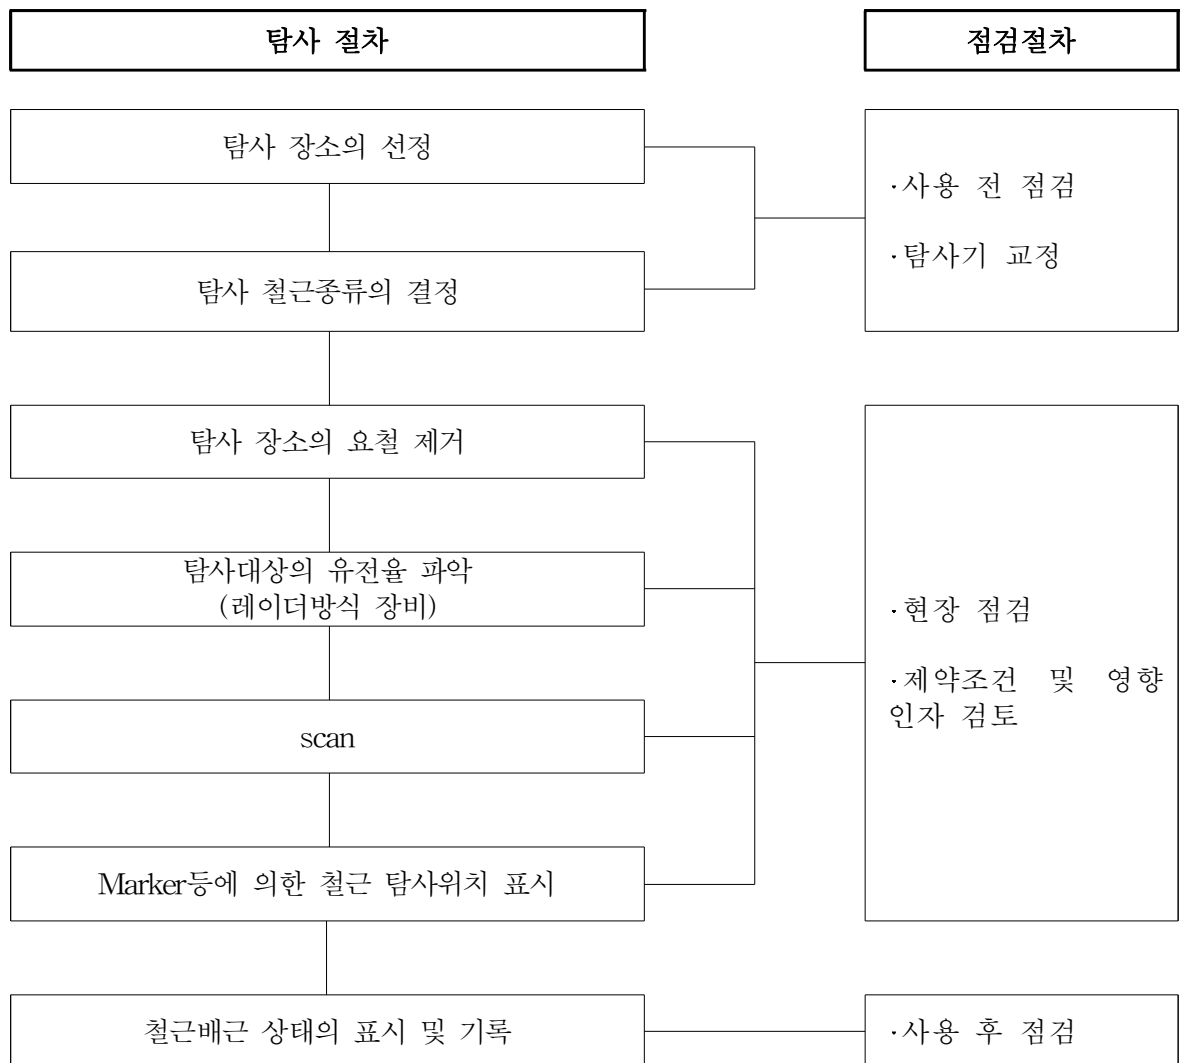
<그림 3.1.2> 철근탐사 및 장비 점검 등의 절차

해당 물체 내의 송신된 전자파가 전기적 특성(유전율 및 전도율)이 다른 물질(철근, 매설물, 공동)의 경계에서 반사파를 일으키는 성질을 이용해 콘크리트 표면으로부터 내부를 향해 전자파를 안테나로부터 방사하여 목표물에 반사해 온 신호를 안테나로 수신한 후 콘크리트 내부의 상태를 수직 단면도로 본체 표시기에 나타내어 준다.

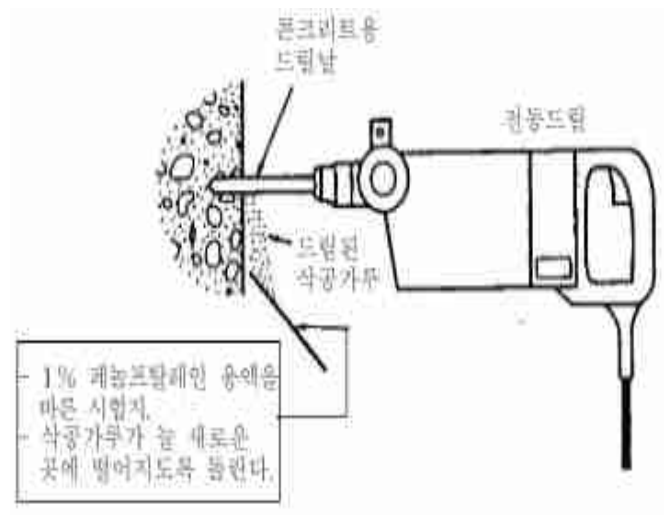
<그림 3.1.3> 드릴에 의한 탄산화깊이 측정

Φ10.0mm의 드릴링에 의해 채취되는 콘크리트가루를 이용하여 탄산화깊이를 시험하는 방법으로 드릴링에 의해 발생하는 콘크리트가루가 페놀프탈레인용액을 적신 원형시험지에 떨어져 변색되는 시점을 탄산화깊이로 정하고 있다.

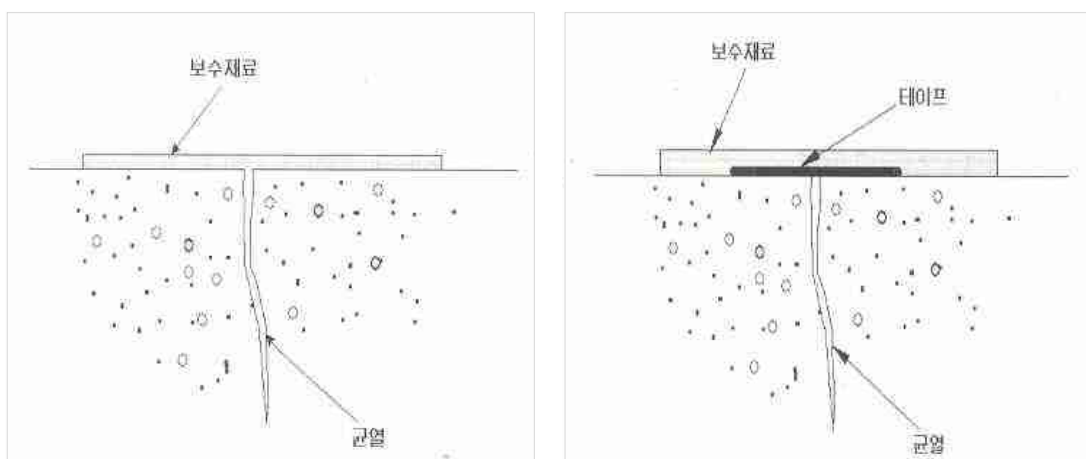
표면처리공법은 미세한 균열(0.2mm 이하)위에 도막을 형성하여, 방수성, 내구성을 향상시킬 목적으로 사용하며, 균열부분만을 피복하는 방법과 전면을 피복하는 방법이 있다. 균열의 성장이 정지된 상태에서는 균열선을 따라 폭 50.0mm~100.0mm를 와이어 브러쉬로 닦아낸 후 폴리머시멘트페이스트나 모르타르로 균일하게 도포한다.

콘크리트표면에 0.3mm이하의 미세한 균열이 많이 분포해 있는 경우도 같은 방법으로 도포할 수 있으며, 재료를 기계로 분무하여 도포할 수도 있다. 진행성 균열인 경우 경화후의 재질이 단단한 폴리머시멘트페이스트나 모르타르로 보수할 경우 보수부위에 다시 균열이 발생하므로 균열면을 와이어브러쉬로 완전히 청소한 후 균열선을 중심으로 폭 10.0mm~15.0mm 테이프를 부착하며, 테이프를 중심으로 폭 30.0mm~50.0mm, 두께 2.0mm~4.0mm의 변형성 및 신장성이 큰 실링재를 도포하여 바닥의 변형을 이 테이프 사이에서 흡수할 수 있도록 한다.

(a) 정지균열

(b) 진행성균열

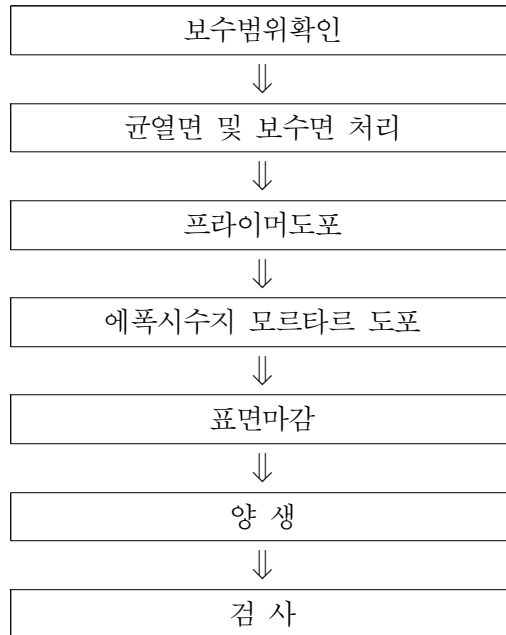
<그림 4.3.2> 에폭시모르타르 도포공법 시공순서

마감모르타르면 에서의 균열, 결함부의 보수, 철근이 노출된 결함부위에도 적용되며 한 번에 두껍게 바를 수 있는 장점이 있다.

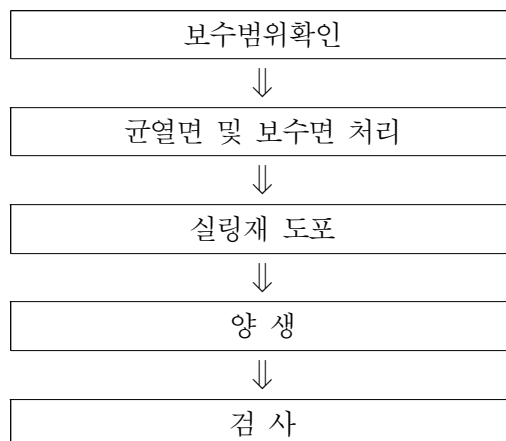
<그림 4.3.3> 에폭시수지 실링공법 시공순서

마감모르타르표면의 균열폭이 0.2mm 정도 미만의 균열부위의 표면을 실링하는 경우에 적용하며, 비진행성 균열인 경우에는 퍼티상의 에폭시수지를 사용하고 진행성 균열에는 유연성 에폭시수지를 사용한다.

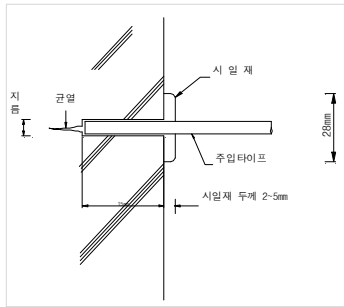
<그림 4.3.4> 일반적인 주입공법

균열폭	주입파이프간격
0.3mm이하	50.0mm~100.0mm
0.3mm~0.5mm	100.0mm~200.0mm
0.5mm~1.0mm	150.0mm~250.0mm
1.0mm이상	200.0mm~300.0mm

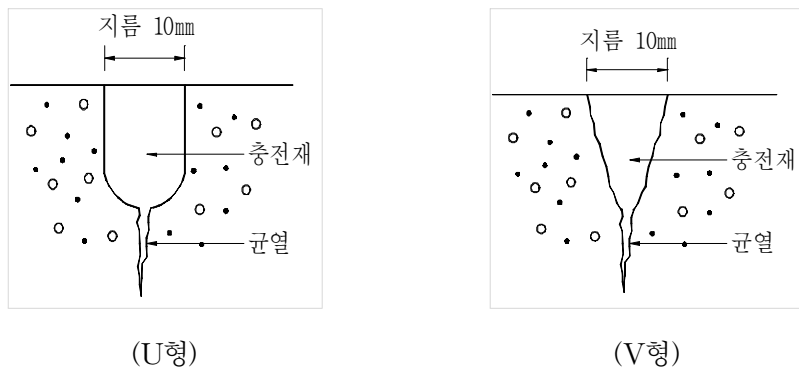
<그림 4.3.6> 철근이 부식되지 않은 경우 충전공법

균열을 따라 약 10.0mm폭으로 콘크리트를 U형 또는 V형으로 절개한 후, 이 부위에 실링재, 유연성 에폭시수지, 폴리머시멘트모르타르 등을 충전하여 보수한다. V형으로 절개하는 방법은 간편하지만 폴리머시멘트모르타르를 충전하는 경우 충전한 모르타르의 박리가 발생하기 쉽기 때문에 U형으로 절개하는 방법이 보다 효과적이다.

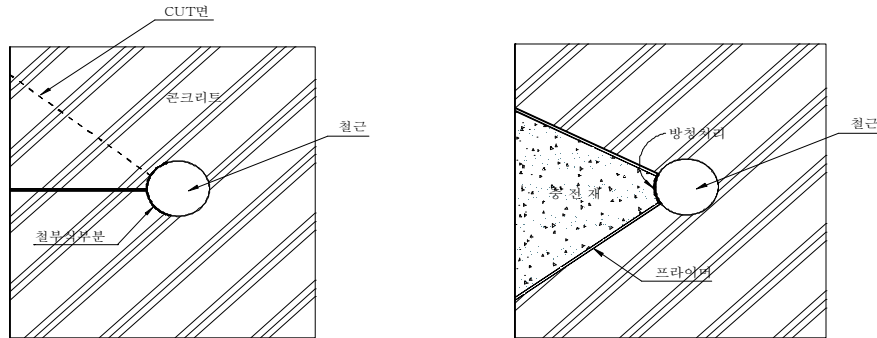
<그림 4.3.8> 철근이 부식된 경우 충전공법

철근이 부식된 경우의 충전공법은 크게 보수재료에 의해 물리적으로 부식을 방지하는 방법, 콘크리트에 알칼리성을 부가하여 화학적으로 부식을 방지하는 방법 그리고 이 두 가지의 혼용방법 등 3가지로 분류될 수 있다.

구분	보수시 유의사항
첫째	부식된 철근의 녹을 완전히 제거하는 것을 원칙으로 함.
둘째	균열이 발생되지 않은 부분의 철근도 부식하는 경우가 많기 때문에 그 부분을 포함하여 보수함.
셋째	균열이 진행성이면 균열폭이 증가되는 경우가 많으므로 변형에 대한 유연성이 큰 보수재료를 사용함.

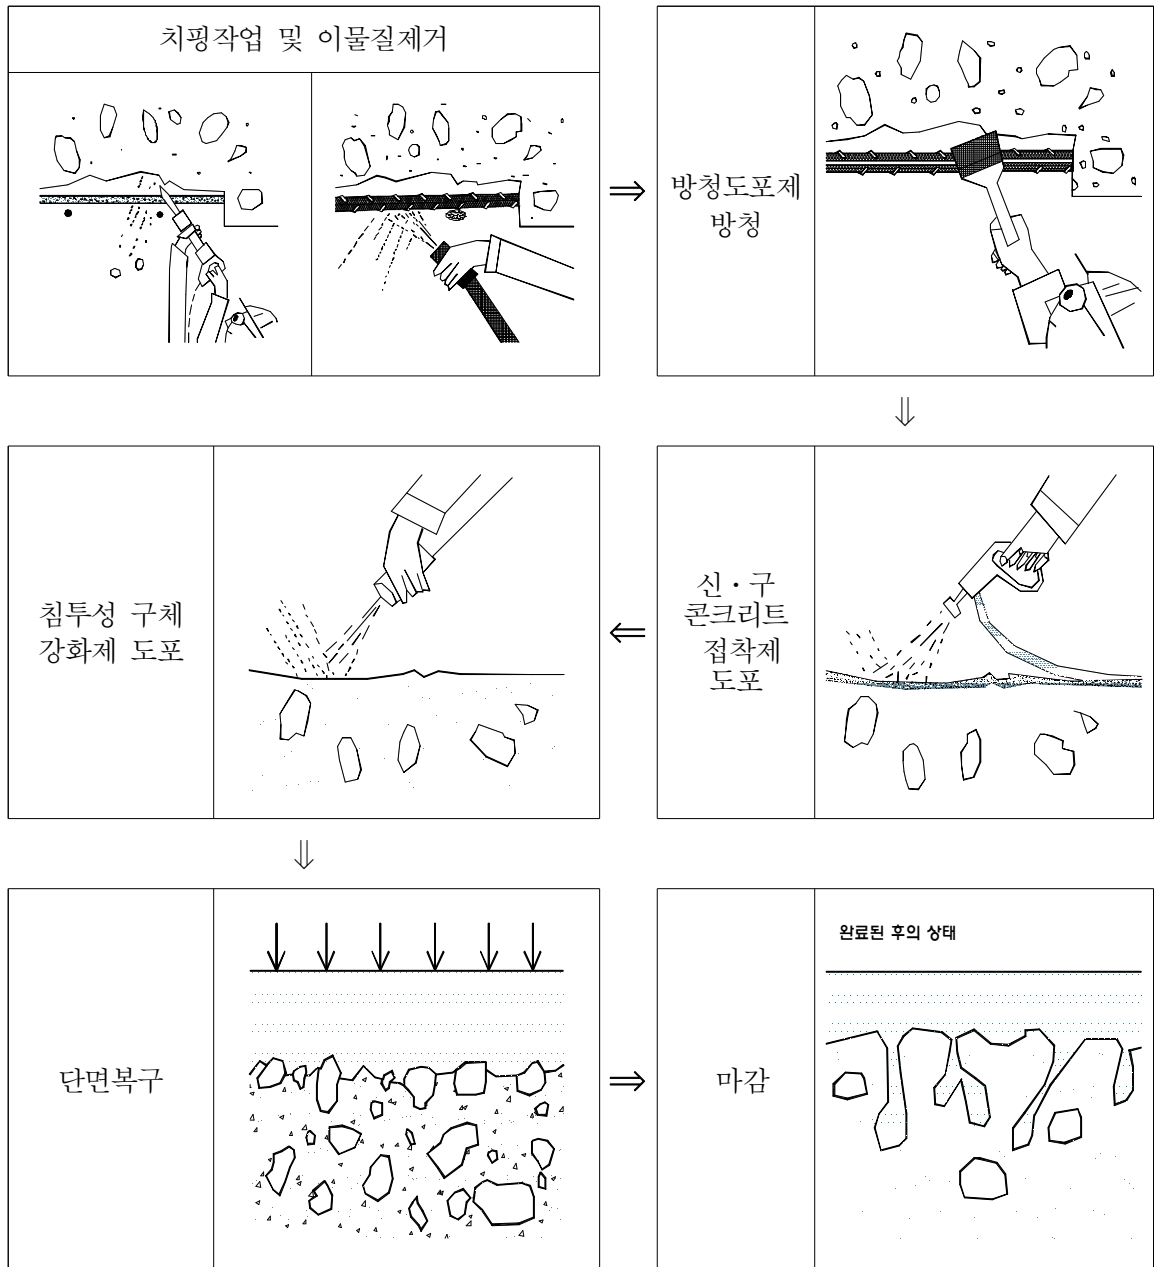
<그림 4.3.10> 단면복구 시공방법

단면복구공법은 콘크리트 구조물이 상태변화로 당초 단면을 손실한 경우의 복구나 탄산화, 염화물 이온 등의 상태변화요인을 포함한 콘크리트 피복을 철거한 경우의 단면복구에 적용하는 보수공법이다.

콘크리트 구체에 발생된 재료분리, 철근노출, 박리, 박락, 표면열화 등의 손상부위를 제거하며, 철근의 부식이 진행된 경우에는 방청처리를 실시한 후 적절한 보수재료를 통하여 단면을 회복한다.

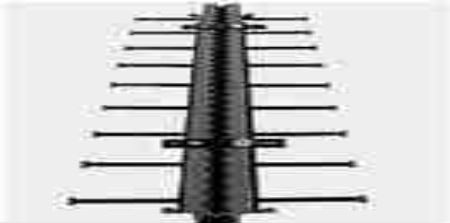
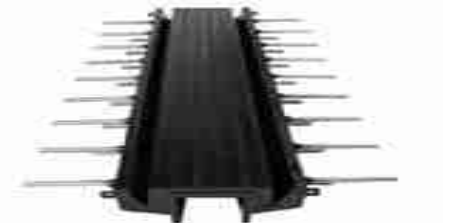
구분	NEW MONO CELL JOINT	N.B JOINT
형상

내구성	<p>고강도 H-BEAM을 사용하여 제작하므로, 반영구적인 내구성을 갖게 되며, 중차량의 통행이 많은 곳에서도 내구연한이 매우 길어 경제적임</p>	<p>강재를 모형 절단하여 기존 모노셀 조인트의 단점을 극복 하였으며, 곡교 사고 등 여러형태의 교량에도 적용성이 우수</p>
주행성	<p>상부와 상부가 손가락 모양으로 겹쳐지는 FINGER TYPE으로 연속되는 파형으로 인하여 안락한 주행감 실현</p>	<p>라운드형 상부구조로 소음을 줄였으며, BOX형 구조로 소음을 흡수하도록 설계</p>
방수성	<p>제품단위당 패킹의 역할을 하는 방수커플링을 적용하여, 완벽한 방수성을 보장하며, 배수장치도 구비하여 배수가능</p>	<p>제품단위당 패킹의 역할을 하는 방수커플링을 적용하여, 완벽한 방수성을 보장하며, 배수장치도 구비하여 배수가능</p>
시공성	<p>설치가 간단하여 보수공사에 적용성이 우수하며, 부분 보수도 용이하여 유지보수성 우수제품상부에 프리셋팅장치가 설치되어 있음</p>	<p>설치가 간단하여 보수공사에 적용성이 우수하며, 부분 보수도 용이하여 유지보수성 우수 제품상부에 프리셋팅장치가 설치되어 있음</p>

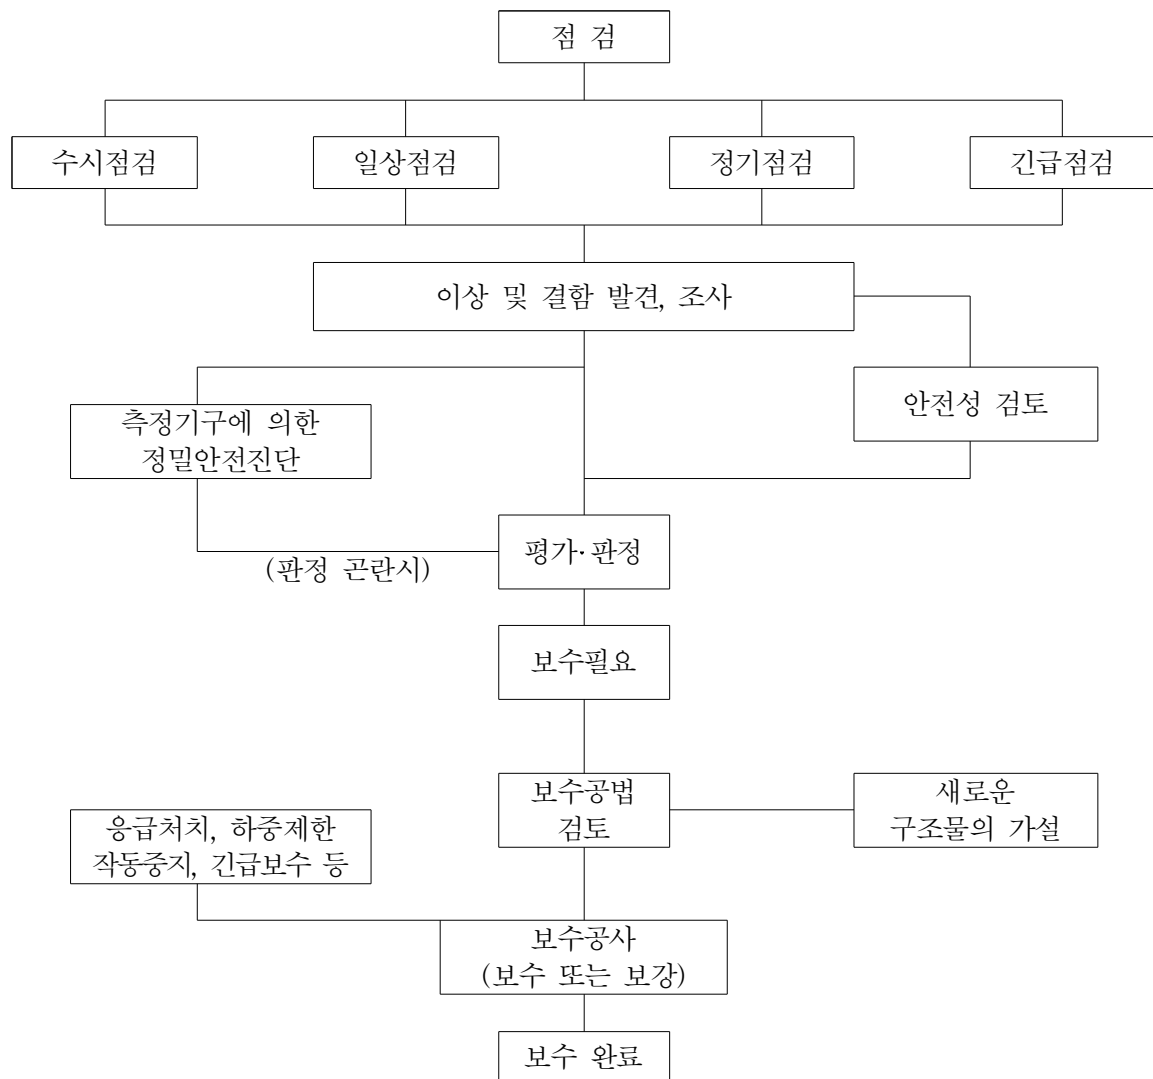
<그림 5.1.1> 시설물의 유지관리 절차

구조물의 최적유지관리는 손상을 사전에 예방하고 이미 발생한 부위는 조속히 보수함으로 구조물의 기능을 유지하는 것이다. 따라서 구조물에 대한 지속적인 점검과 사전정비를 체계적으로 시행하여 구조물이 노후화 되는 속도를 지연시키고 발견된 손상은 초기에 대책을 강구하는 일상적인 예방적 유지관리 활동은 매우 중요하다.

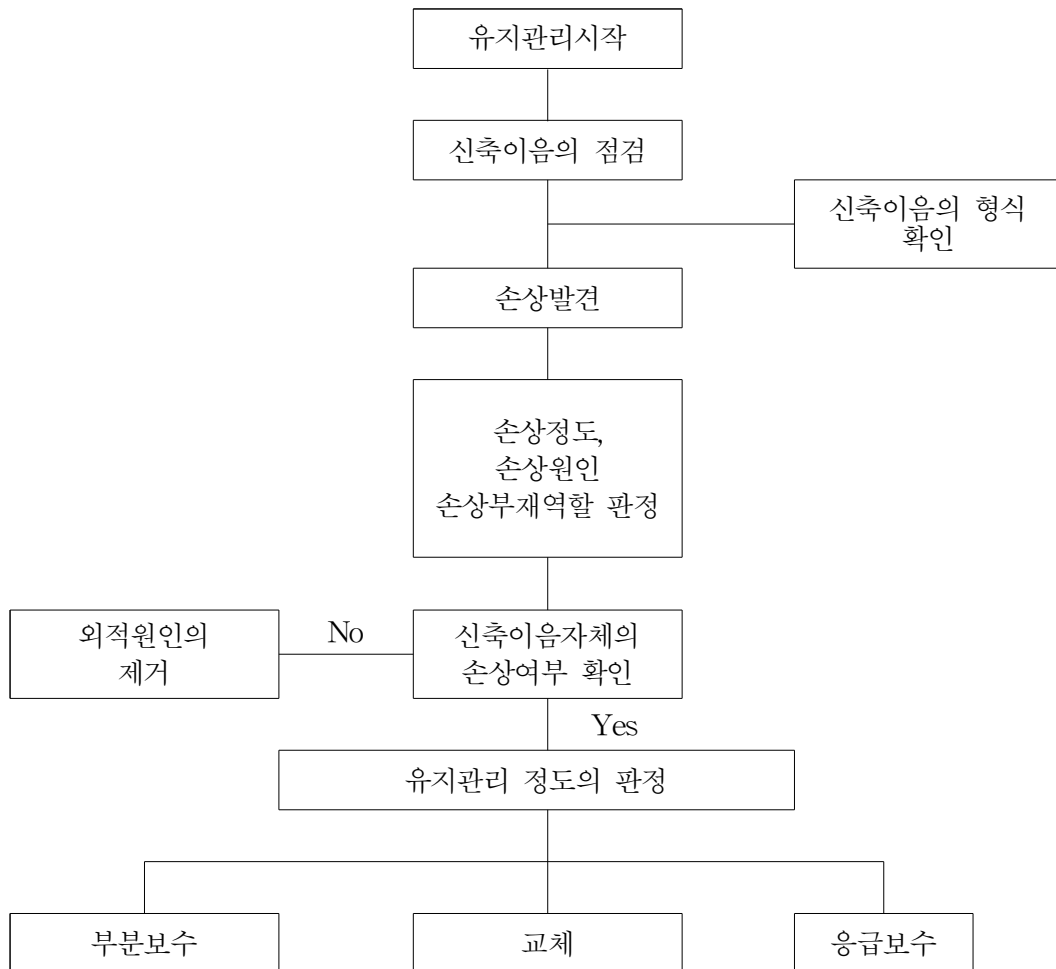
<그림 5.3.1> 신축이음의 예방유지관리 흐름도

신축이음은 눈, 비, 온도변화 등의 환경요인 외에도 주행열차의 충격 등 복합적이고 다양한 손상을 받는다. 따라서 신축이음의 노후도와 손상도를 정확히 평가하여 적기에 보수 조치하여 주행성과 내구성의 향상을 도모해야 한다.

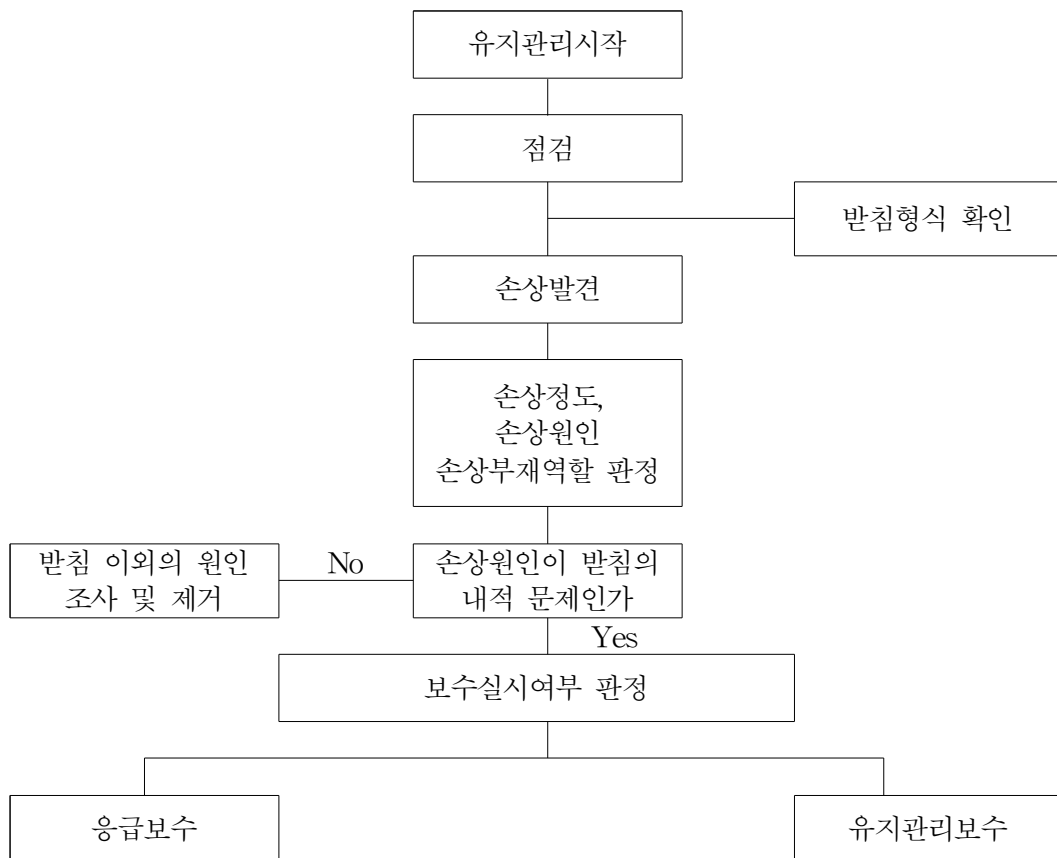
<그림 5.3.2> 교량받침의 예방유지관리 흐름도

구 분	손상 유형	유지관리 사항	
강재본체	고정볼트	<ul style="list-style-type: none"> · 볼트의 누락 및 이완 <ul style="list-style-type: none"> · 누락된 볼트의 체결 · 이완된 볼트의 재체결 	
	핀	<ul style="list-style-type: none"> · 핀의 누락 · 핀의손상 및 균열부식 <ul style="list-style-type: none"> · 누락된 핀의 설치 · 손상 균열부 핀 교체 · 부식제거 및 정기적 주유 	
	롤러 (Roller)	<ul style="list-style-type: none"> · 롤러의 이탈 · 파손, 균열 · 롤러 부식 <ul style="list-style-type: none"> · 이동량 또는 이동방향 검토 · 상부구조를 Jack-up하여 롤러 재정렬 및 필요시 교체 · 부식제거 및 주유 · 구동면 부식시 받침교체 	
	활동면 구동면	· 이물질 먼지흡착	· 정기적인 청소
		· 부식 및 압착	<ul style="list-style-type: none"> · 부식제거 및 정기적 주유 · 활동, 구동면에 도장금지
앵커볼트	<ul style="list-style-type: none"> · 절단, 인발 · 너트 체결 미흡 · 부식 <ul style="list-style-type: none"> · 부반력 발생여부 검토 · 앵커볼트 매입상태 확인 · 앵커볼트 및 너트 체결 · 앵커볼트 부식방지도장 		
받침대	<ul style="list-style-type: none"> · 모르터의 균열 · 모르터의 파손 <ul style="list-style-type: none"> · 파손부 모르터 충전 · 받침대 철근상태 확인

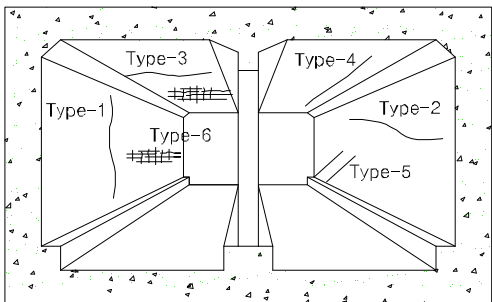
구분	내용
원인	<p>△외적요인 -인장응력, 압축응력, 전단응력</p> <p>△내적요인 -재료성질: 수화열, 알카리 골재반응, 건조수축, Bleeding -설계원인: 단면의 부족, 철근양의 부족 -시공원인: 양생불량, 불균질한 타설, 터널의 침하, 시공이음 불량 -환경원인: 동결, 용해, 동상현상, 화재, 온도변화, 철근변형 등</p>
변상모식도 및 발생현황

<p>·측벽부 배수공 불량으로 과도한 수압에 의한 수직균열 ·배면공동으로 인한 천정부 수평균열 ·설계시 고려 안 된 부분의 추가적 외력에 의한 종균열 ·전단력에 의해 어긋남을 동반한 전단균열 ·압좌에 의해 생기는 파괴면이 불명료한 균열 ·철근을 따라 발생한 균열: 철근이 치우쳐 있고, 콘크리트 피복두께 가 부족한 경우 ·망상균열: 모르터 고유의 균열, 알카리 골재반응에 의한 균열, 시공 후 급격한 건조수축, 동결용해, 화재노출 등 ·표면에서의 미세한 균열: 매우 미세한 그물형태의 균열 ·Cold-Joint : 콘크리트 이어 치기 부분 시공불량으로 발생</p>

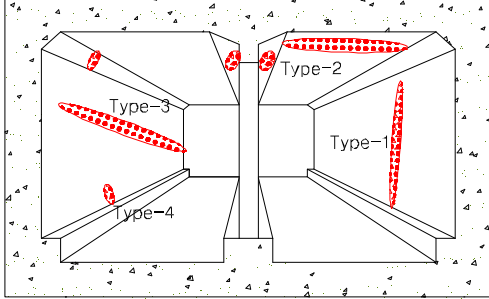
구분	내용
원인	△시공불량으로 인한 표면 불량 △시공 후 발생한 균열방치로 인한 누수유출
변상모식도 및 발생현황	<div style="text-align: center;">

</div> <ul style="list-style-type: none"> · 내부로의 토사유출로 인해 공동발생 유발 · 재료의 열화 촉진으로 내구성저하 및 낙반현상 발생 · 동해유발 · 누전의 원인이 되어 전기시설의 기능저하화 화재 등 위험수반

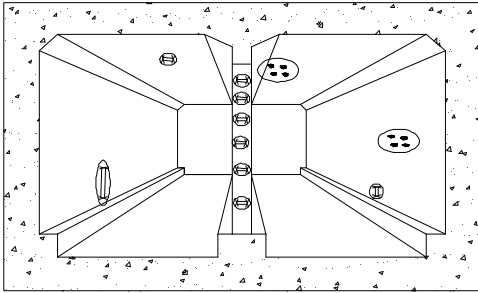
구분	내용
원인	△외적요인 -터널내 누수, 유해물 유입, 동해, 염해, 재질불량 등 △내적요인 -물·시멘트 비 이상, 단위수량 높음
변상모식도 및 발생현황	<div style="text-align: center;">

</div> <ul style="list-style-type: none"> · 표면이탈로 인한 기능상실 및 대형사고 유발 · 장기적인 콘크리트 열화로 단면붕괴 유발 · 들뜸: 철근의 부식에 의한 부피팽창으로 철근을 덮고 있는 콘크리트의 들뜸과 동결융해작용의 반복으로 인한 부착력의 감소로 콘크리트면 탈락 발생
