# 당현2교외 3개소 정밀점검 용역 당현2교 정밀점검 보고서

2008. 7.

북부도로교통사업소

수자원기술주식회사  
WATER RESOURCES ENGINEERING CORPORATION

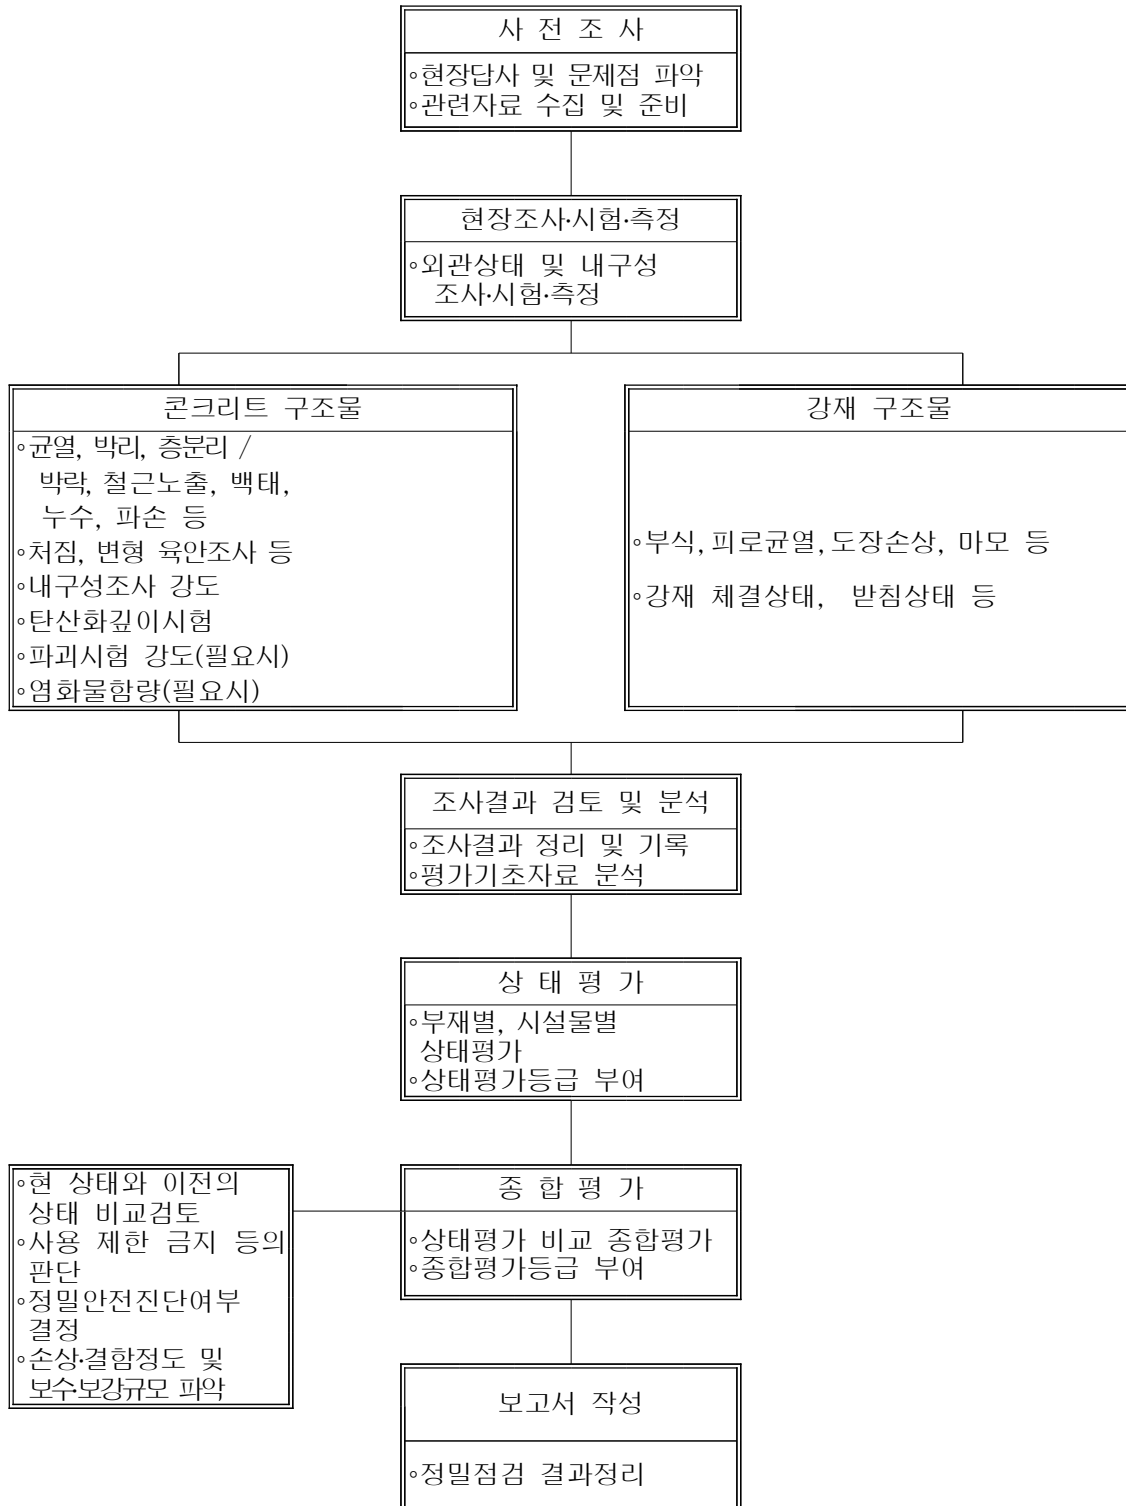
【그림 1.3.1】 정밀점검 과업수행 흐름도

대상 시설물의 정밀점검을 위한 과업수행 흐름은 다음 【그림 1.3.1】 과 같다.

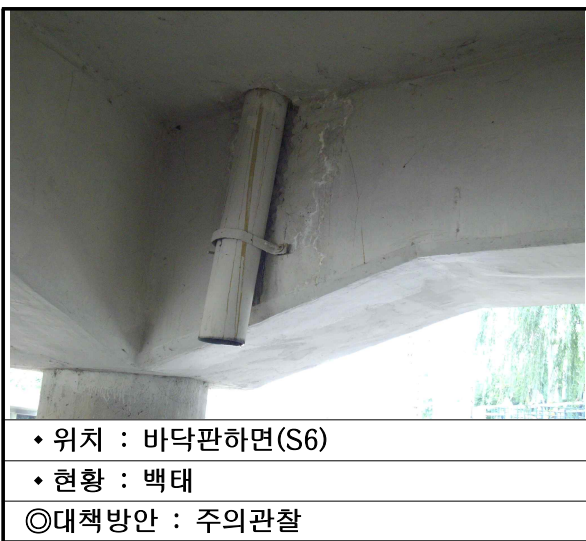
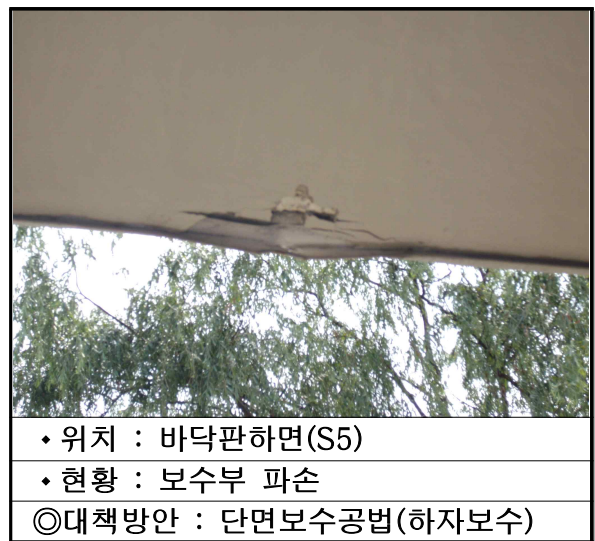
【사진 2.2.1】 손상현황(바닥판하면)

구분	결함 및 손상내용	손상수량	발생 원인	보수방안	비고
바닥판하면	· 백태	A=1.0m <sup>2</sup>	배수관주변 우수침투	주의관찰	
	· 보수부파손	A=0.18m <sup>2</sup>	외부충격	단면보수공법(하자보수)

금번 바닥판하면 점검결과 배수관주변의 우수침투로 백태가 발생된 것으로 조사되었고, S5 측면에서는 외부충격으로 보수부가 파손된 것으로 조사되어 지속적인 주의관찰이 필요한 것으로 판단된다.

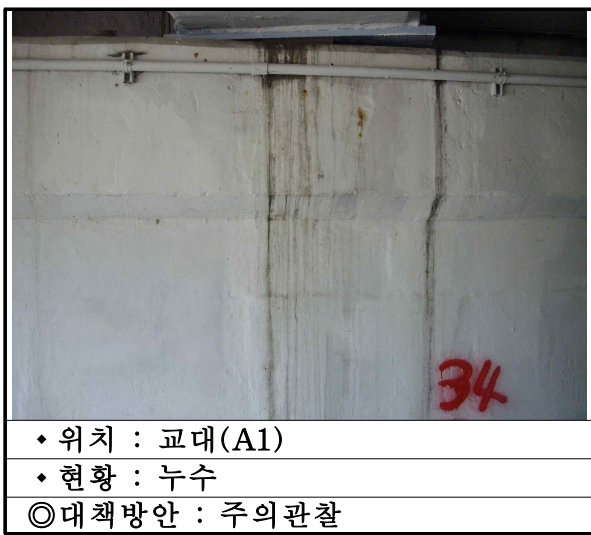
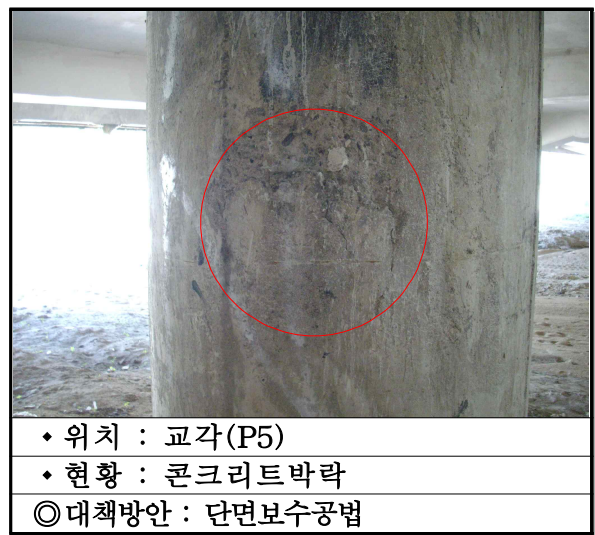
【사진 2.2.5】 손상현황

구분	결함 및 손상내용	손상수량	발생 원인	보수방안	비고
교대, 교각	· 누수흔적	A=2.75m <sup>2</sup>	신축이음을 통한 교면수유입	주의관찰	
	· 콘크리트박락	A=0.25m <sup>2</sup>	외부충격으로 인한 단면탈락	단면보수 공법

외관조사 결과 기존 손상에 대한 보수가 전반적으로 이루어진 상태로 대체로 양호하나, A1에 신축이음부 교면수 유입으로 인한 누수가 발생되고 있는 것으로 조사되었으며, 교각 P5기둥부에서 외부충격으로 인한 박락이 조사되어 보수가 필요한 것으로 조사되었다.

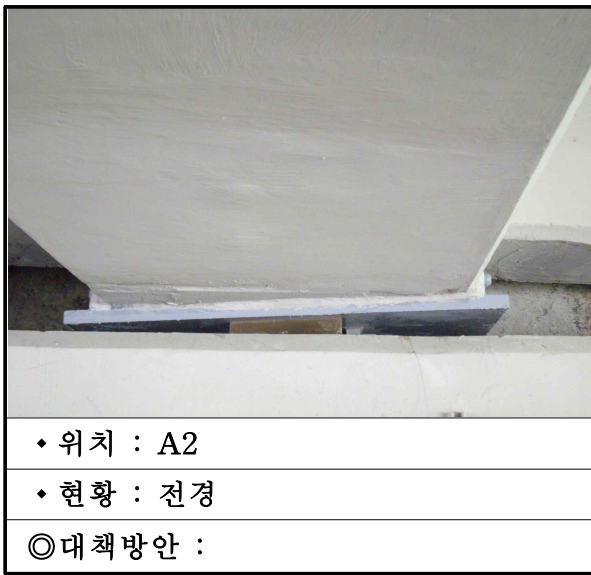
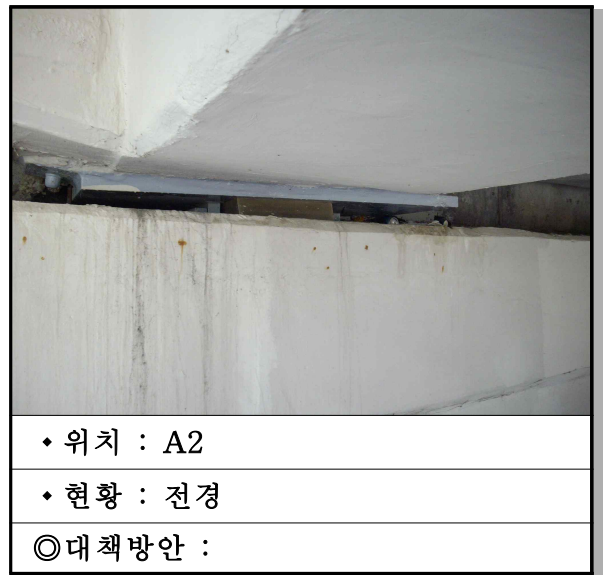
【사진 2.2.8】 손상현황(받침장치)

구분	결함 및 손상내용	손상수량	발생 원인	보수방안	비고
받침장치	· 상태양호	-	-	-

금회 받침장치 외관조사 결과 전체적으로 양호한 것으로 조사되었다.

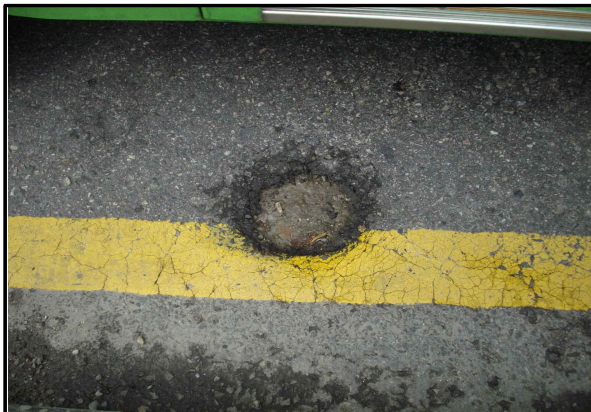
【사진 2.2.9】 손상현황(교면포장)

• 위치 : S1  
 • 현황 : 포트홀  
 ◎대책방안 : 절삭오버레이

교면포장부에 발생한 손상들은 교량포장부에 양측부에 차량통행과 포장불량으로 인하여 발생한 것으로 판단되며, 포장부 손상으로 인하여 차량통행에 지장을 줄 수 있고, 포장이 하자기간에 있으므로 하자보수를 실시하는 것이 바람직한 것으로 판단된다.

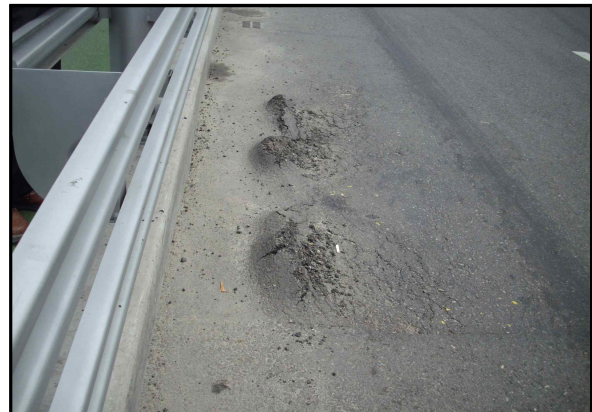
• 위치 : S3  
 • 현황 : 소성변형  
 ◎대책방안 : 절삭오버레이

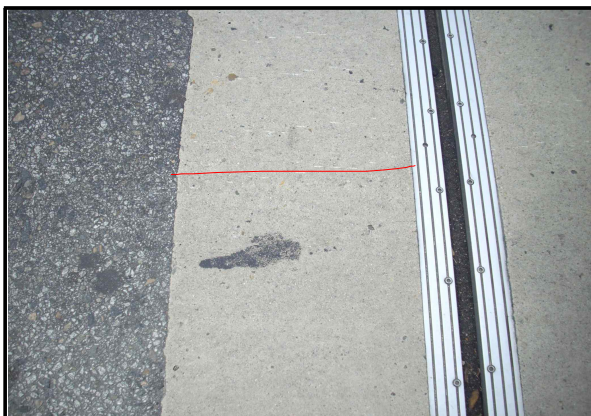
【사진 2.2.11】 손상현황(신축이음장치)

구분	결함 및 손상내용	손상수량	발생 원인	보수방안	비고
신축이음	· 후타재균열	L=3.5m, 7EA	건조수축, 차량통행	주의관찰

◆ 위치 : A2  
 ◆ 현황 : 후타재 균열  
 ◎대책방안 : 주의관찰

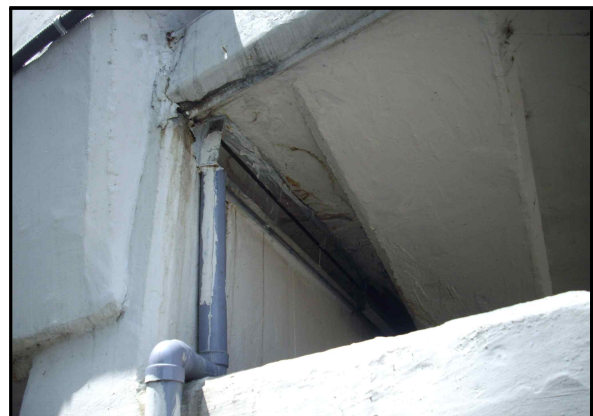
신축이음장치는 레일조인트로 시공되어있으며, 2006년에 단부측에 누수가 발생되는 것으로 조사되었으나, 하부에 유도배수관이 설치된 것으로 조사되었다.

◆ 위치 : A2 단부측  
 ◆ 현황 : 유도배수관 보수  
 ◎대책방안 :

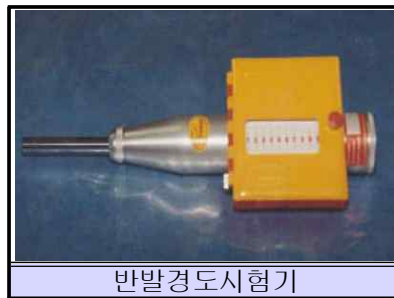
마. 반발경도시험 전경

NR Type의 반발경도시험기를 사용하였으며, 그 측정전경은 다음과 같다.

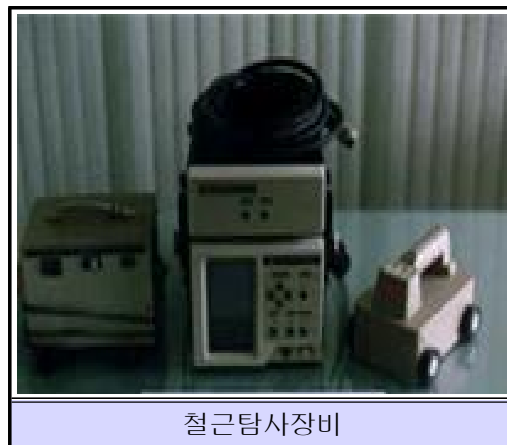
라. 철근 배근 조사 전경

본 구조물의 철근배근조사는 RC Radar를 이용하여 조사하였고, 그 측정전경은 다음과 같다.

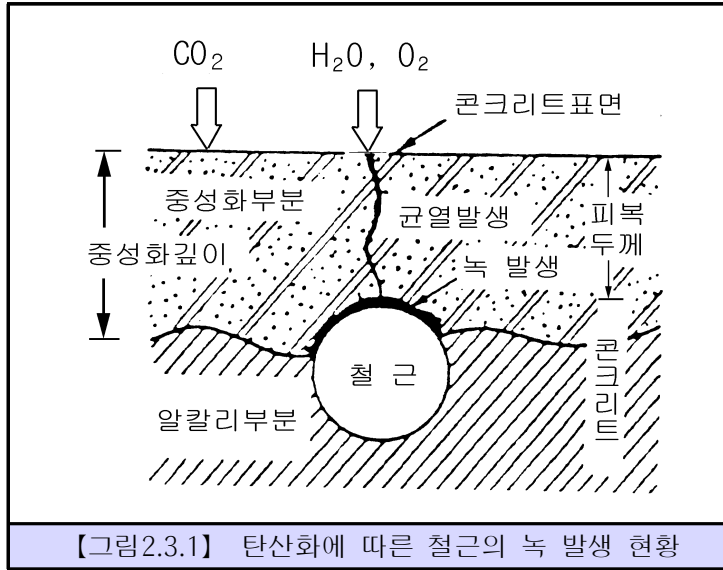
【그림2.3.1】는 탄산화에 의한 철근의 녹 발생을 나타내고 있다. 탄산화가 진행되는 속도는 시멘트의 종류, 콘크리트의 품질, 환경조건에 따라 다르다.

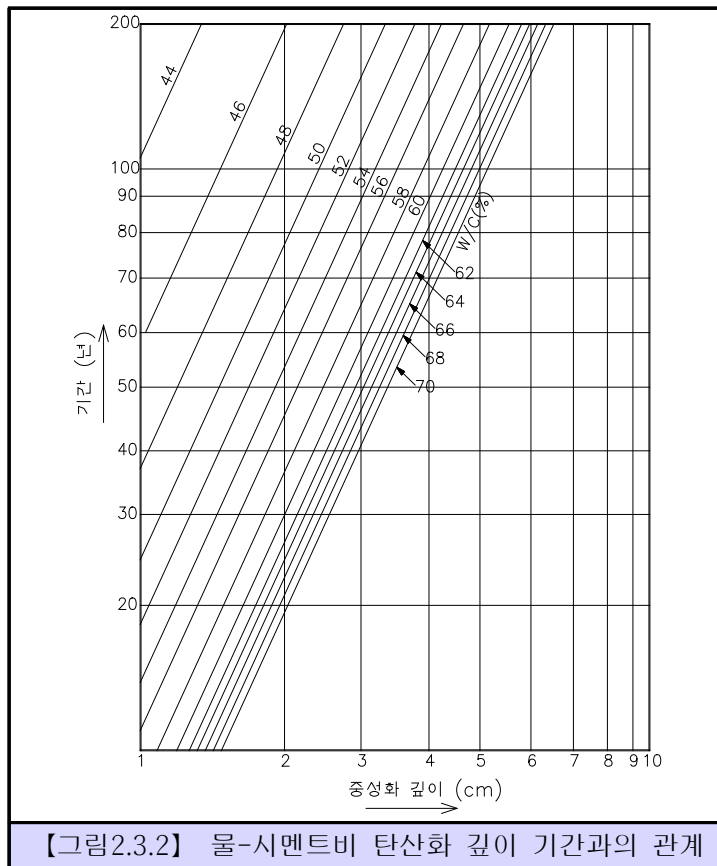
혼합 시멘트(고로·실리카·플리아애쉬 시멘트 등) R = 1.7~2.2 이고, 조강 포틀랜드 사용시에는 현저하게 탄산화가 늦어진다. 또한 AE제·분산제 등의 표면활성제를 이용하면 탄산화깊이는 사용하지 않을 때의 1/2이하로 되고, 위의 R값은 0.4~0.6배 정도가 된다. 천연경량골재 사용 콘크리트는 탄산화가 빠르고, 물-시멘트비에 대해서는 위의 식에서 알 수 있듯이 물-시멘트비가 작은 콘크리트일수록 탄산화가 늦다. 【그림2.3.2】은 R=1일 경우에 대한 식을 도표화한 것으로, 이 상황을 잘 알 수 있다.

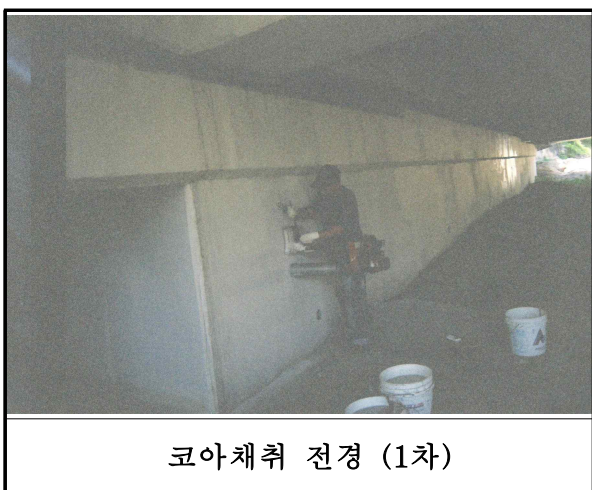
코아채취 전경 (1차)

코아 채취를 이용한 염화물 함유량 분석결과 A1 1개소에서 염화물등급이 e등급으로 불량한 것으로 조사되어 A1에 대하여 염화물시험을 3개소에 대하여 다시 실시한 결과 모두 a등급으로 양호한 것으로 측정되었다.

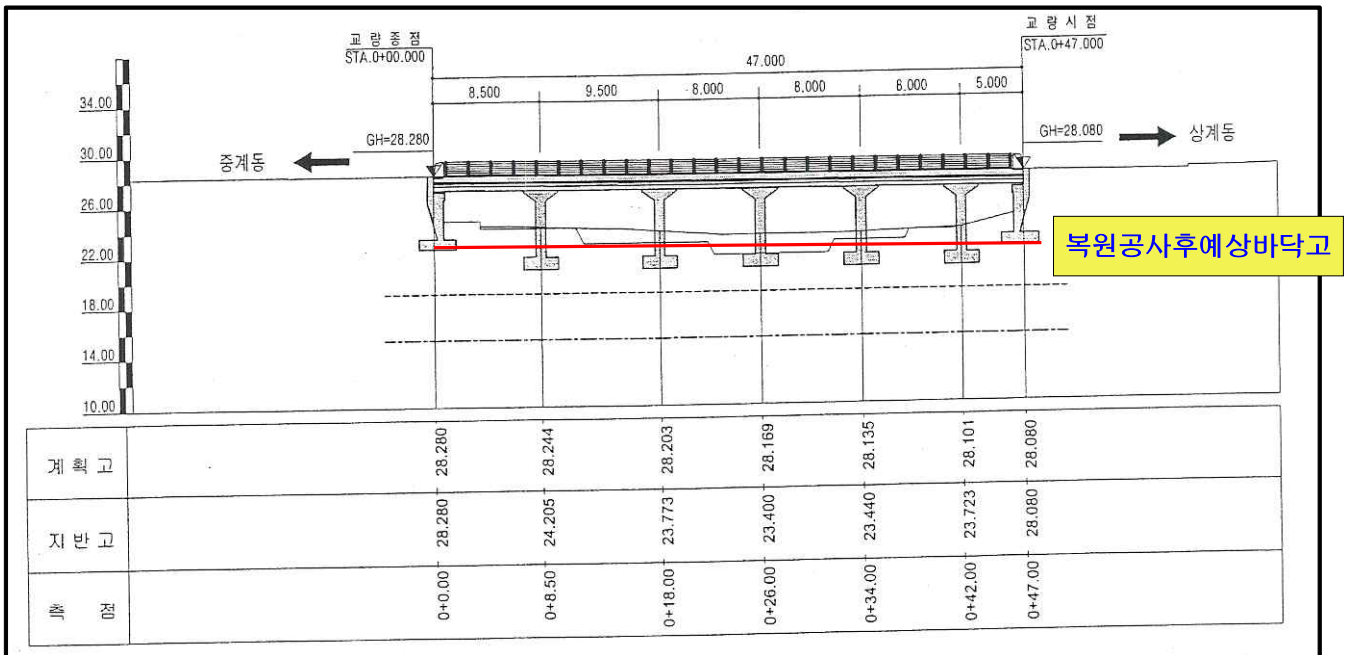
2) 당현2교

금회점검에서 당현천복원사업과의 상관성을 검토한 결과 각각 교량들의 기초부 위로 시공이 되는 것으로 검토되었으며 추가 손상이 발생할 우려는 없는 것으로 조사되었다. 그러나 교량의 교각부가 장기간 노출될 경우 세굴이 발생할 수 있으므로 지속적인 주의관찰과 세굴이 발생할 경우 그에 대한 대책도 요구된다. 세굴에 대한 대책으로는 교각하부의 확대시공과 교각주변으로 콘크리트블록을 배치하는 등 여러 가지 공법이 있으므로 그에 맞는 상황따라 시공하는 것이 바람직한 것으로 조사되었다.
