당현2교외 3개소 정밀점검 용역 진행교 정밀점검 보고서

용역명 : 당현2교외 3개소 정밀점검 용역

1. 시설물명 : 진형교

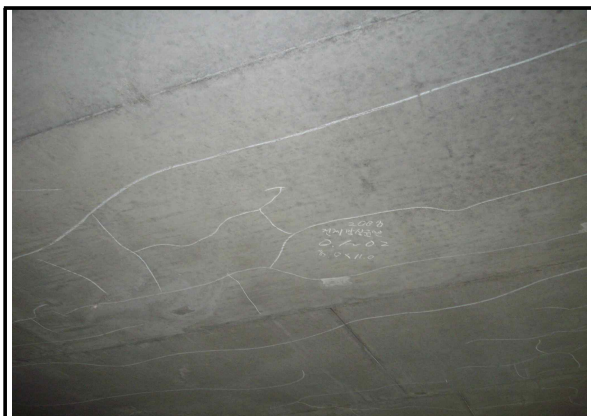
【사진 2.2.1】 손상현황(바닥판하면)

바닥판하면의 외관조사결과 바닥판하면 전체에 걸쳐 다수의 망상균열이 발생되었다.

구분	결함 및 손상내용	손상수량	발생 원인	보수방안	비고
바닥판 하 면	· 전체 망상균열	A=292.8m ²	온도 및 건조수축 (겨울철시공)	하자보수	-
	· 균열(cw:0.3mm)	L=7.0m, 2EA	온도 및 건조수축 (겨울철시공)	하자보수 (수지주입공법)	-

· 위치 : 하면(S1)
· 현황 : 망상균열(cw:0.1~0.2mm)
◎대책방안 : 표면처리공법

외관조사 결과 하면 전체에 망상균열이 발생되었는데 이는 콘크리트의 겨울철시공과 온도, 건조수축 등 복합적인 이유로 발생된 것으로 교량의 안전성차원에서 보수를 실시하는 것이 바람직한 것으로 조사되었다.

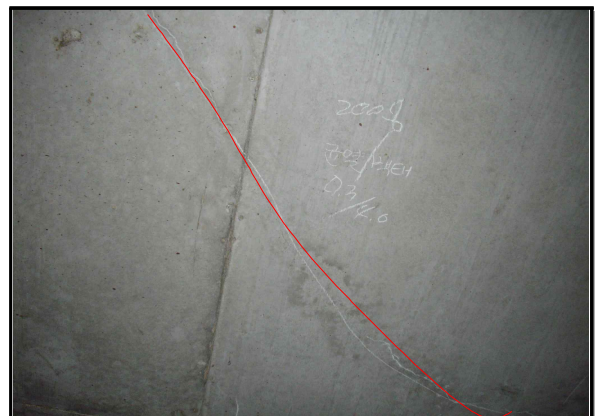
· 위치 : 하면(S1)
· 현황 : 불규칙균열(cw:0.3mm)
◎대책방안 : 수지주입공법

이처럼 중요한 콘크리트의 균열에 대한 보수 방법으로 수지 주입이 자주 행해지고 있으며, 수지재의 탄성계수는 콘크리트의 그것과 비교하여 일반적으로 상당히 적으므로 수지주입을 행하는 것만으로 상판의 직접적인 내력보강을 기대하기는 어렵지만, 콘크리트 균열부분을 수지로 보충하는 것에 의해 상판의 수밀성을 증가시키고, 콘크리트 및 철근의 열화를 막는 효과가 있다.

자동식 저압수지주입공법의 기본원리는 고무압, 스프링압 또는 압축공기 등으로 가압 가능한 합력용기를 균열 1m당 3~4개 장소에 설치, 낮은 압력으로 오랜 시간동안 에폭시수지를 주입하는 것이다. 자동식 저압수지주입공법과 종래의 주입공법을 비교하면 【표 3.3.1】와 같으며, 이공법의 시공순서는 【그림 3.3.1】와 같고 상세는 <도면 : 균열보수공법>과 같다.

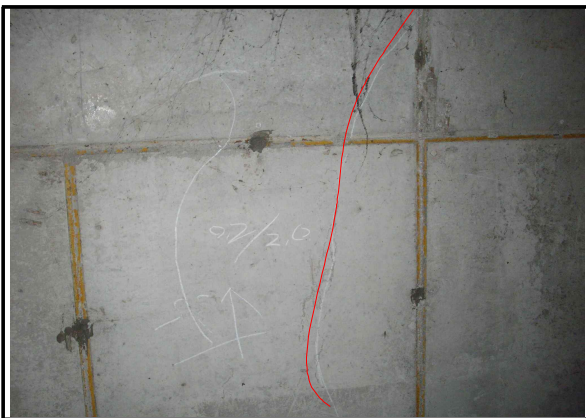
【사진 2.2.5】 손상현황(교대)

진형교 교대는 전체적으로 양호한 것으로 조사되었으나 A1에서 0.2mm의 균열 2개소와 재료분리 1개소가 발생되어 지속적인 주의관찰이 요구된다.

구분	결함 및 손상내용	손상수량	발생 원인	보수방안	비고
교대	· A1 재료분리	A=4.0m ² , 1EA	다짐불량	주의관찰	
	· A1 수직균열 (cw:0.2mm)	L=2.0m, 2EA	건조수축	주의관찰

• 위치 : 교대(A1)
 • 현황 : 균열(cw:0.2mm)
 ◎대책방안 : 주의관찰

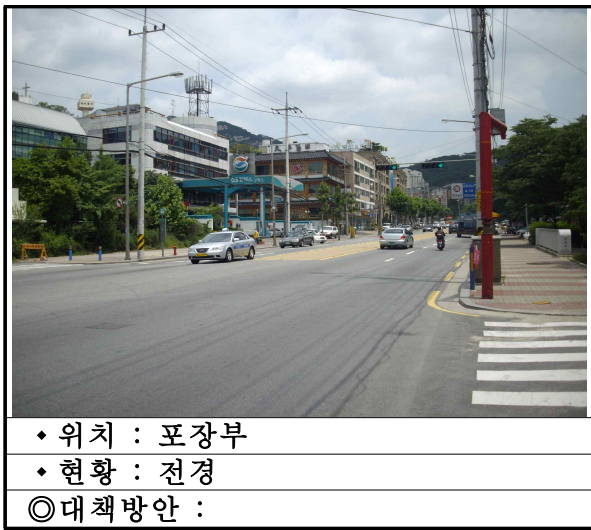
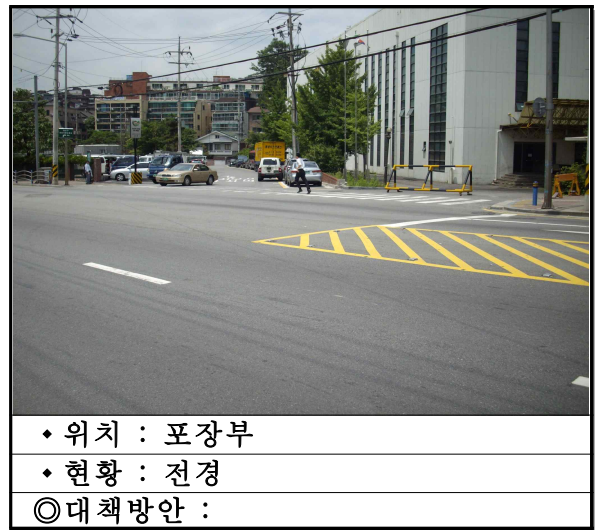
【사진 2.2.9】 손상현황(교면포장)

교면포장부 전체적으로 양호한 것으로 조사되었으며, 차량의 주행성에 문제가 없는 것으로 조사되었다.

구분	결함 및 손상내용	손상수량	발생 원인	보수방안	비고
교면포장	· 상태양호	-	-	-

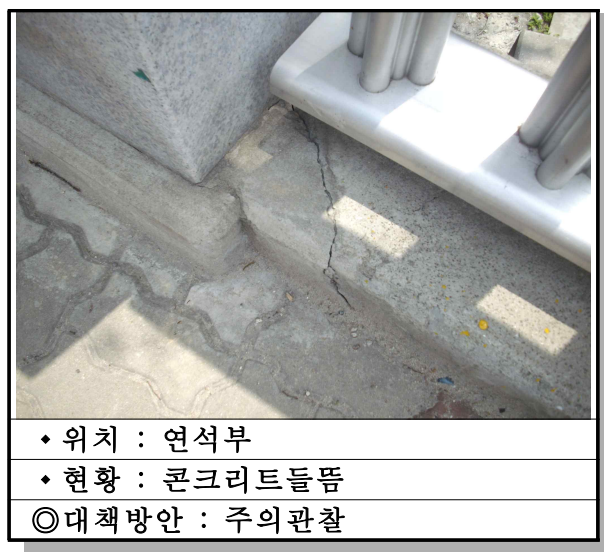
【사진 2.2.11】 손상현황(난간 및 연석)

난간 및 연석은 난간변형 등의 손상이 발생되지 않는 양호한 상태로 조사되었으나, 교명주와 연석부의 접속부에 1개소의 들뜸이 발생되어 지속적인 주의관찰이 요구된다.

구분	결함 및 손상내용	손상수량	발생 원인	보수방안	비고
난간 및 연석	· 연석부 콘크리트들뜸	A=0.09m ² , 1EA	교명주와 접속부 들뜸	주의관찰

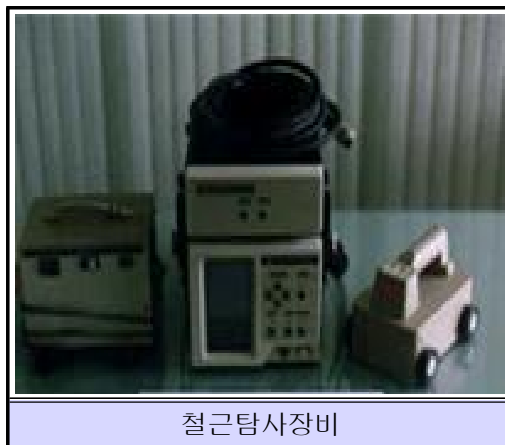
철근탐사장비

본 구조물의 철근배근조사는 RC Radar를 이용하여 조사하였고, 그 측정전경은 다음과 같다.
