빨래골교 초기정밀점검 용역  
총 합 보 고 서

2002. 12

서울시 북 부 도 로 관 리 사 업 소

점 검 기 관 : 우 룡 건 설(주)

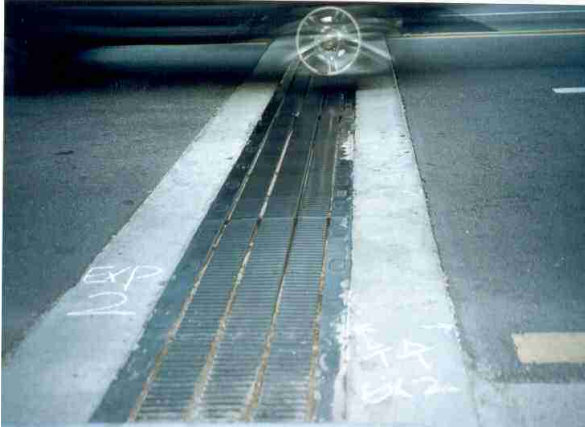
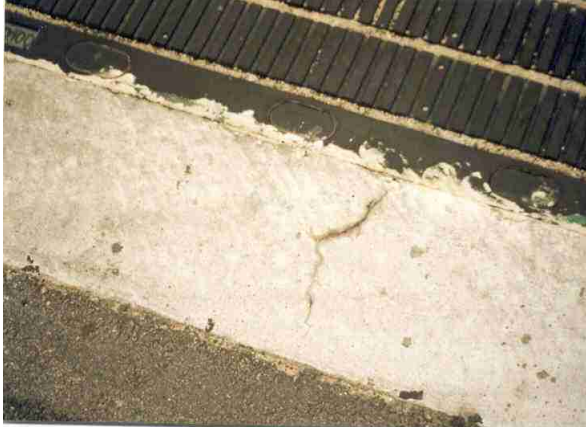
- 빨래골교에 나타난 슬래브,교대의 균열 및 재료분리등의 결함내용은 건조수축으로 인한 비구조적인 결함으로 조사, 분석되어 구조적인 문제점은 없을 것으로 판단됨
- Transflex 형식으로 되어 있으며 Exp.joint 2(A2) 중앙부 7m구간 조인트 누수로 하부 Steel Box 내부로 노면수가 유입되고 있고 지금 현재는 강재부식이나 녹발생은 없는 상태이나 향후 우기 또는 동절기시 염화칼슘 포설로 인한 강재의 부식이 우려됨.
- Approach 포장부와 후타재 이음부 단차로 인한 소음 발생.

<p>주요 조사 항목</p>	<ul style="list-style-type: none"> <li>- 충격음, 유동 및 파손(본체)</li> <li>- 유간부족 및 유간과다(본체)</li> <li>- 유간 오물퇴적(본체)</li> <li>- 방수재(씰재)파손, 노면수 유입(본체)</li> <li>- 교면포장, 뒷채움과의 단차(후타재)</li> <li>- 균열 및 파손(후타재)</li> </ul>
<p>주요 발생 결함</p>	<ul style="list-style-type: none"> <li>- 후타재 균열</li> <li>- 후타재와 포장면과의 단차</li> <li>- 누수</li> </ul>
<p>조사 결과</p>	<ul style="list-style-type: none"> <li>- 빨래골교의 신축 이음 장치는 Transflex 형식으로 되어 있으며 Exp.joint 2(A2) 중앙부 7m구간 조인트 누수로 하부 Steel Box 내부로 노면수가 유입되고 있고 지금 현재는 강재부식이나 녹발생은 없는 상태이나 향후 우기 또는 동절기시 영하칼슘 포설로 인한 강재의 부식이 우려됨.</li> <li>- Approach 포장부와 후타재 이음부 단차로 인한 소음 발생.</li> </ul>
<p>사진 대지</p>

<p>신축이음부 누수 및 단차(A2)</p>	<p>신축이음 후타재 균열</p>

공 법	Transflex joint 누수 보수 방안
적용 범위	-본체와 Transflex 사이에 씰런트 불량으로 인한 누수
개요도	<div data-bbox="403 488 1332 945" data-label="Image"> </div> <p data-bbox="794 952 954 987">본체 개요도</p> <div data-bbox="403 996 1279 1451" data-label="Diagram"> </div> <p data-bbox="794 1460 954 1496">시공 개요도</p>
시공순서	-하자물량 전면 교체

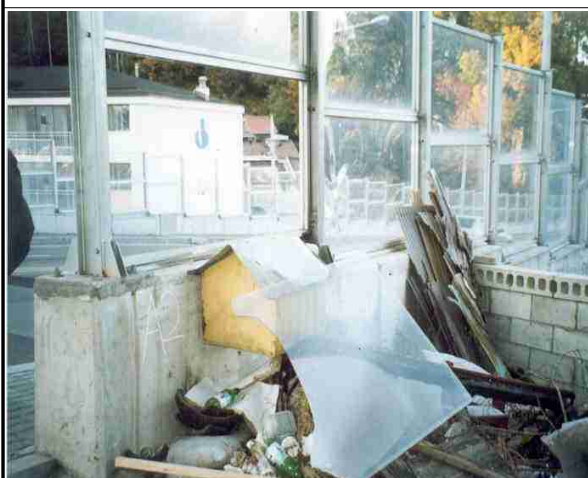
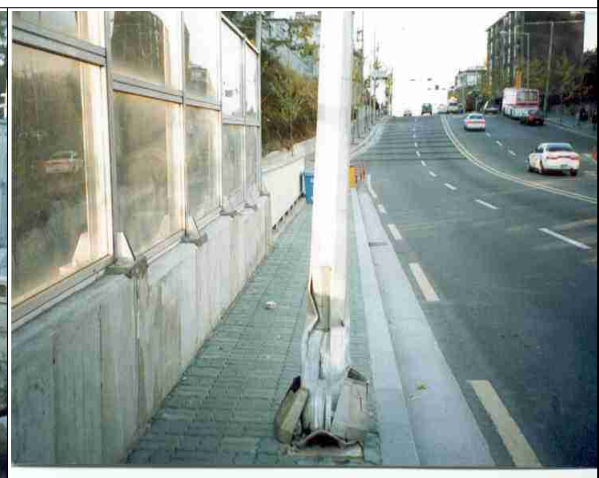
<p>주요 조사 항목</p>	<ul style="list-style-type: none"> <li>- 알루미늄 난간 파손 및 변형</li> <li>- 난간 연석부 철근노출 및 마모</li> <li>- 연석부의 파손, 균열등</li> <li>- 가로등의 이상유무</li> </ul>
<p>주요 발생 결함</p>	<ul style="list-style-type: none"> <li>- 양 호</li> <li>- A2 우측 1개소 방음벽 파손</li> </ul>
<p>조사 결과</p>	<ul style="list-style-type: none"> <li>- 빨래골교의 난간은 알루미늄 난간으로 설치되어 있음.</li> <li>- 외관조사 결과 난간은 양호하고 가로등 1개소가 차량 충돌에 의한 파손이 발생 하였으며 A2 우측 방음벽 1개소가 주위 소각장 열로 인해 파손되어 있으며 나머지는 전반적으로 양호하다.</li> </ul>

A2 우측방음벽 파손

A1 좌측 가로등 파손 및 전도

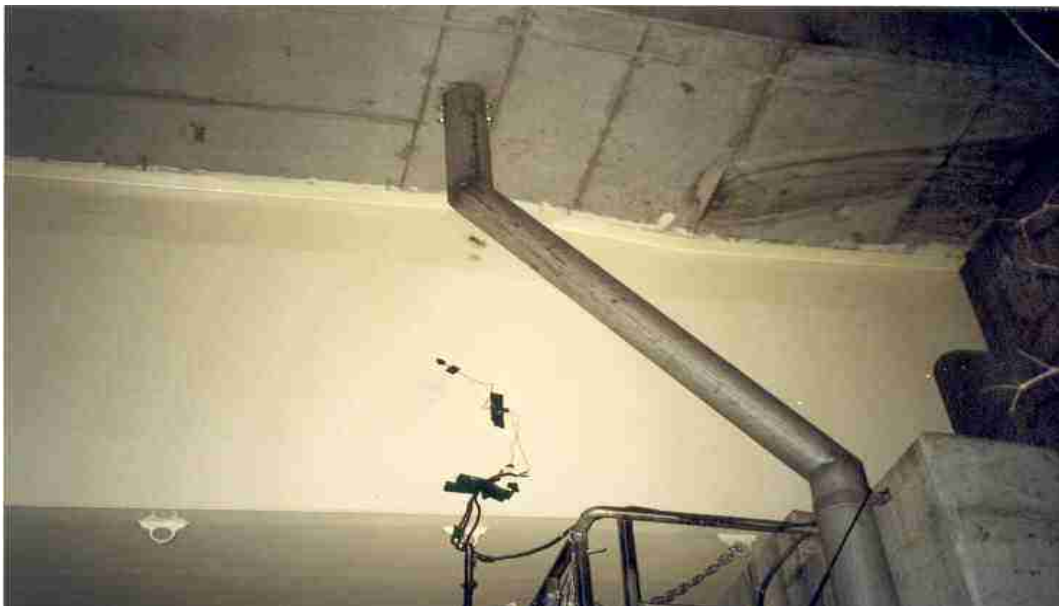
사진 대지

<p>주요 조사 항목</p>	<ul style="list-style-type: none"> <li>- 유입구 Steel 그레이팅 파손, 누락</li> <li>- 오물퇴적, 막힘</li> <li>- 유입구 설치높이</li> <li>- 배수구 설치간격</li> <li>- 관의 연결부, 어긋남, 파손</li> <li>- 이물질에 의한 막힘</li> <li>- 배수구 길이부족(짧음)</li> <li>- 유출구 위치 부적절(도로구간)</li> </ul>
<p>주요 발생 결함</p>	<ul style="list-style-type: none"> <li>- 전반적 양호</li> </ul>
<p>조사 결과</p>	<ul style="list-style-type: none"> <li>- 빨래골교의 배수공 외관조사 결과 이물질 퇴적 및 막힘현상은 없는 것으로 조사되었으며 전반적으로 시공상태는 양호하다.</li> </ul>

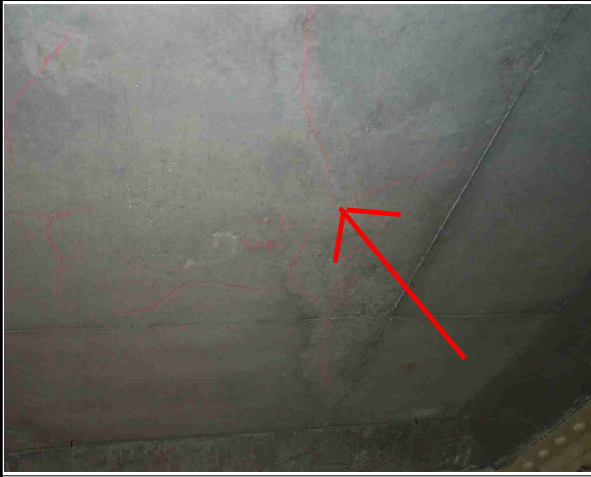
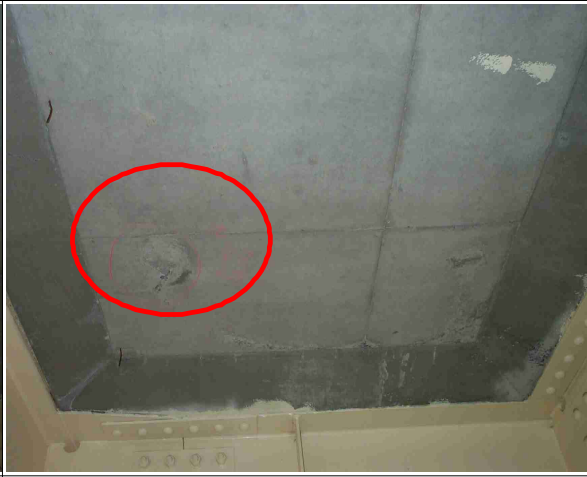
<p>주요 조사 항목</p>	<ul style="list-style-type: none"> <li>- 균열, 백화, 열화, 박리, 박락, 누수등</li> <li>- 철근노출 및 부식</li> <li>- 들뜸 및 백화 조사</li> </ul>
<p>주요 결함</p>	<ul style="list-style-type: none"> <li>- 0.05MM-0.1MM 이하의 미세한 건조수축 균열</li> <li>-시공시 다짐 불량으로 인한 일부 재료분리</li> </ul>
<p>조사 결과</p>	<p>- 빨래골교의 슬래브 하면의 주요결함은 부분적인 미세균열, 재료분리등이 조사되었으며, 균열의 원인은 시공초기 건조수축에 의한 발생된 비구조적인 균열이며, 일부 재료분리는 콘크리트 타설시 시공불량에 의한 것으로 조사되었으나 특별한 문제점은 없을 것으로 판단됨.</p>
<p>사진 대지</p>

<p>슬래브 하면 미세균열(G1-G2:SP3-SP4)</p>	<p>슬래브하면 재료분리(G2-G3:SP3-SP4)</p>

- 균열이 생긴 Con'c 표면을 Wire Brush등으로 거칠게 처리
- 표면의 부착물을 물세척에 의한 청소 후 충분한 건조처리
- Con'c 표면의 기공등을 Putty의 수지로 정밀 충전처리
- 적절한 피복제(수지계, 시멘트계)로 균열부분 피복처리

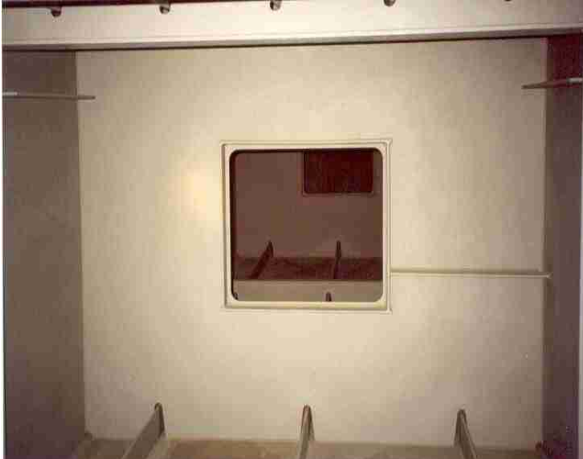
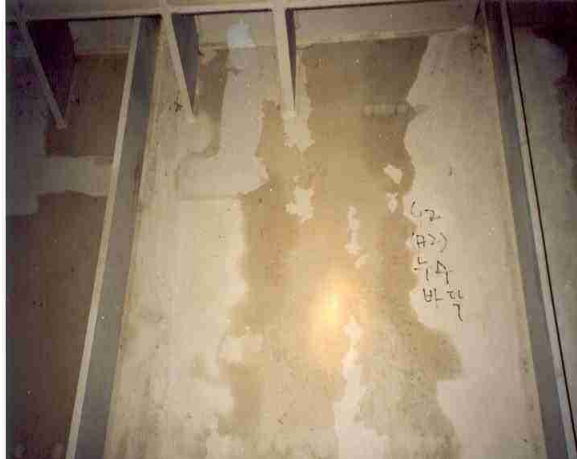
<p>주요 조사 항목</p>	<ul style="list-style-type: none"> <li>-표면부식 및 방청 도장박리</li> <li>-건조도막 두께 측정</li> <li>-부재누락</li> <li>-현장이음부 볼트누락 및 풀림</li> <li>-용접누락</li> <li>-용접불량</li> </ul>
<p>주요 결함</p>	<ul style="list-style-type: none"> <li>-내부로의 빗물 유입</li> </ul>
<p>조사 결과</p>	<p>-전체적으로 양호하나 EXP JOINT 2 누수로 인하여 박스 단부를 통한 박스 내부로의 빗물 유입</p>
<p>사진 대지</p>

<p>박스 내부 전경</p>	<p>박스 내부로의 빗물 유입(G2하부)</p>

빨래골교의 외관조사 결과 EXP-JOINT 의 누수로 인한 스틸박스 내부로의 노면수가 유입되고 있으므로 겨울철 염화칼슘 포설로 인한 스틸박스의 부식이 우려되므로 조인트의 보수가 요구되며, 내하력은 재하시험 및 구조해석 결과 DB-24 이상의 하중을 확보하고 있는 것으로 평가 되었으며 교량 전체등급은 A등급으로 판정한다.

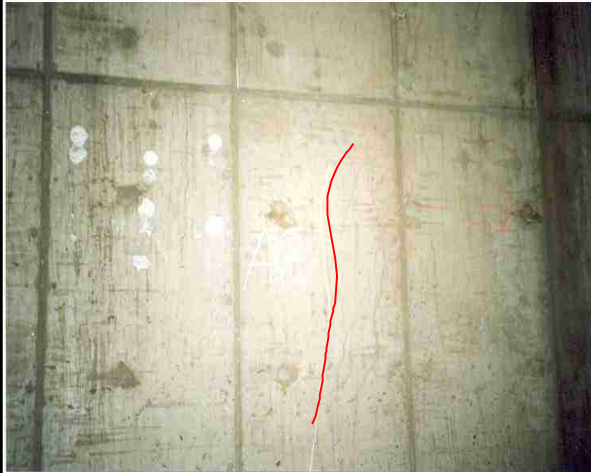
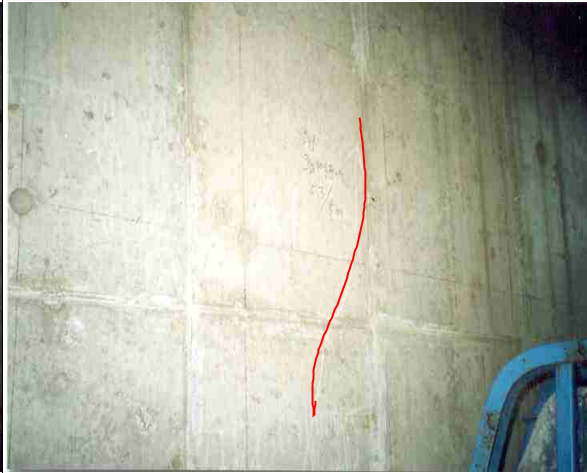
<p>주요 조사 항목</p>	<ul style="list-style-type: none"> <li>- 교대 기울음</li> <li>- 박리, 파손, 철근노출, 백태</li> <li>- 두부 물고임</li> <li>- 흉벽 경계부 파손</li> <li>- 교대 벽체의 균열등</li> </ul>
<p>주요 결함</p>	<ul style="list-style-type: none"> <li>- A1 벽체 수직 0.3MM이하 균열 1개소, 0.2MM이하 균열 4개소</li> <li>- A2 벽체 수직균열 0.2MM 1개소</li> </ul>
<p>조사 결과</p>	<p>- 교대에 발생된 결함내용은 교대 A1에 수직균열 (0.1~0.2mm)이 일부 발생된 것으로 조사되었으나 균열형태(폭, 길이, 방향, 간격, 규칙성등)을 분석할 때 외력의 지압응력에 의한 균열이 아닌 시공초기에 수화열에 따른 온도균열과 건조수축 균열로 판단된다.</p>
<p>사진 대지</p>

<p>교대 A2 수직 균열</p>	<p>교대 A1 수직 균열</p>

공 법	주입 공법
적용 범위	- 균열 폭이 비교적 크고(0.3mm 이상) 균열 내부에 수지계 혹은 시멘트계의 재료를 주입시켜 방수성,내구성을 향상시키기 위해 실시
개요도

시공순서	<ol style="list-style-type: none"> <li>① 균열부위 청소</li> <li>② 주입용 파이프 설치</li> <li>③ 균열면 Sealing</li> <li>④ 주입파이프 제거</li> <li>⑤ Sealing제 철거</li> <li>⑥ 표면 마무리</li> </ol>

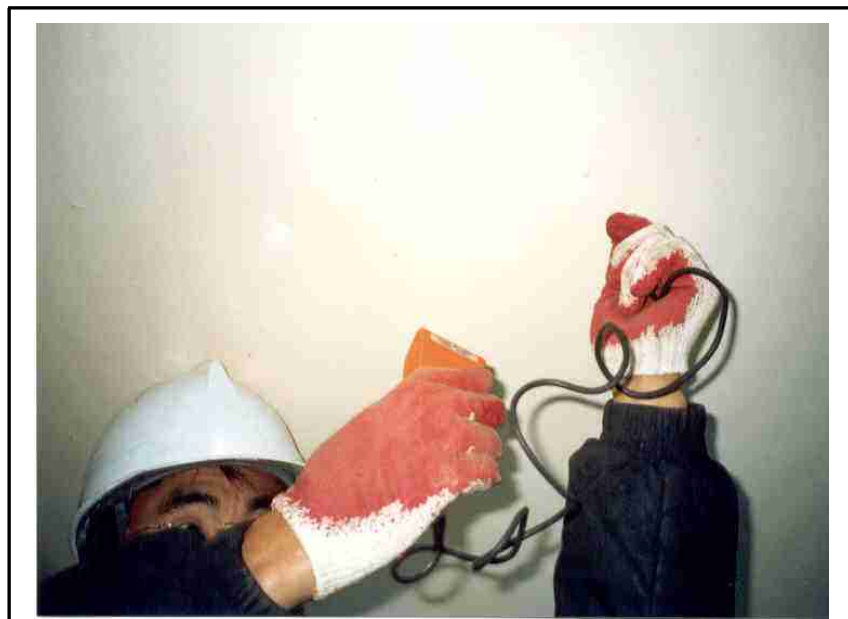
도막 두께 측정

도막두께 측정은 전자석 또는 영구자석을 이용하여 피검체(자성체)에 도포된 도막의 두께를 측정하는 방법으로 페인트 도막 및 기타코팅에 적용된다. 이해를 돕기 위하여 도막두께 측정의 원리를 다음과 같이 요약, 서술하였다.

- 도막이 도포되지 않은 피검체(자성체)에 전자석 또는 영구자석을 접촉시켜 지시계의 눈금을 영점 조정한다.
- 영점조정후 그림과 같이 확인하고자 하는 두께와 유사한 표준 모막을 이용하여 가 도막의 두께에 따른 자력차를 이용하여 검사하는 방법이다.

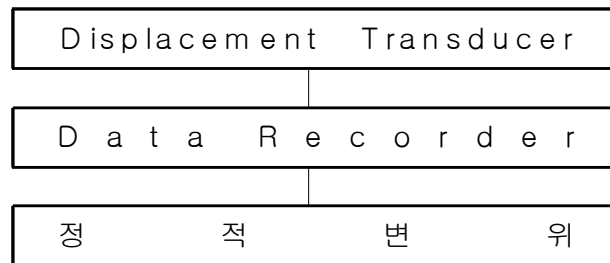
【그림 5.1】 정적변위 측정과정

시험 측정은 재하차량 1대를 사용하여 교통이 통제된 상태에서 1/2 L에 재하차량을 재하하여 주형의 변위 및 변형률을 측정하였다.

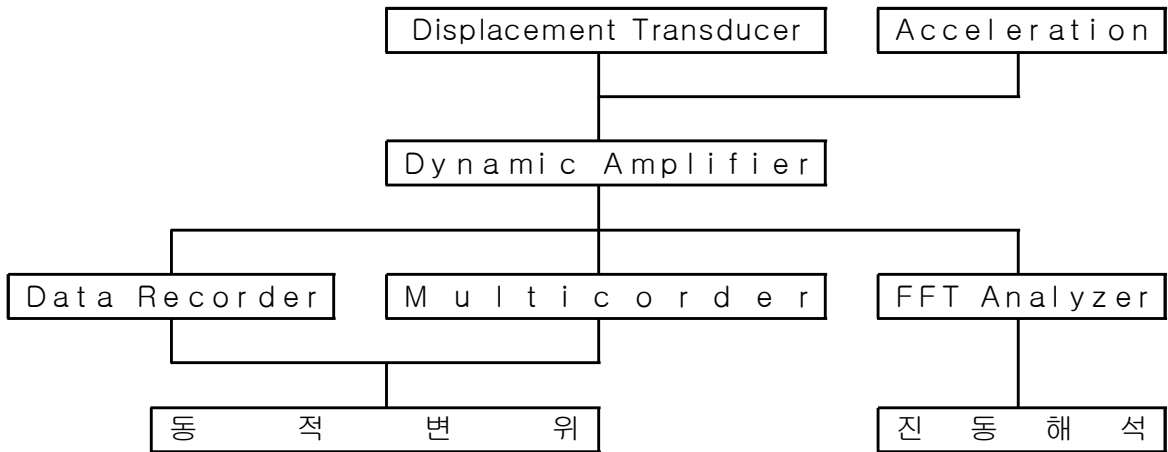
【그림 5.2】 동적변위 및 가속도 측정과정

교량에 동적 외력을 가하는 동적 주행시험은 주행하중에 의한 동적응답을 구하는 시험으로 주행하중은 정적 재하시험에서 사용한 재하차량을 사용하였다. 시험측정은 교통이 통제된 상태에서 속도별로 실시하였고 5 km/hr의 서행에 의한 의사정적 시험을 실시한 후에 5 km/hr로 부터 최대 50 km/hr까지 10 km/hr 간격으로 주행 하면서 동적 데이터를 측정한다.

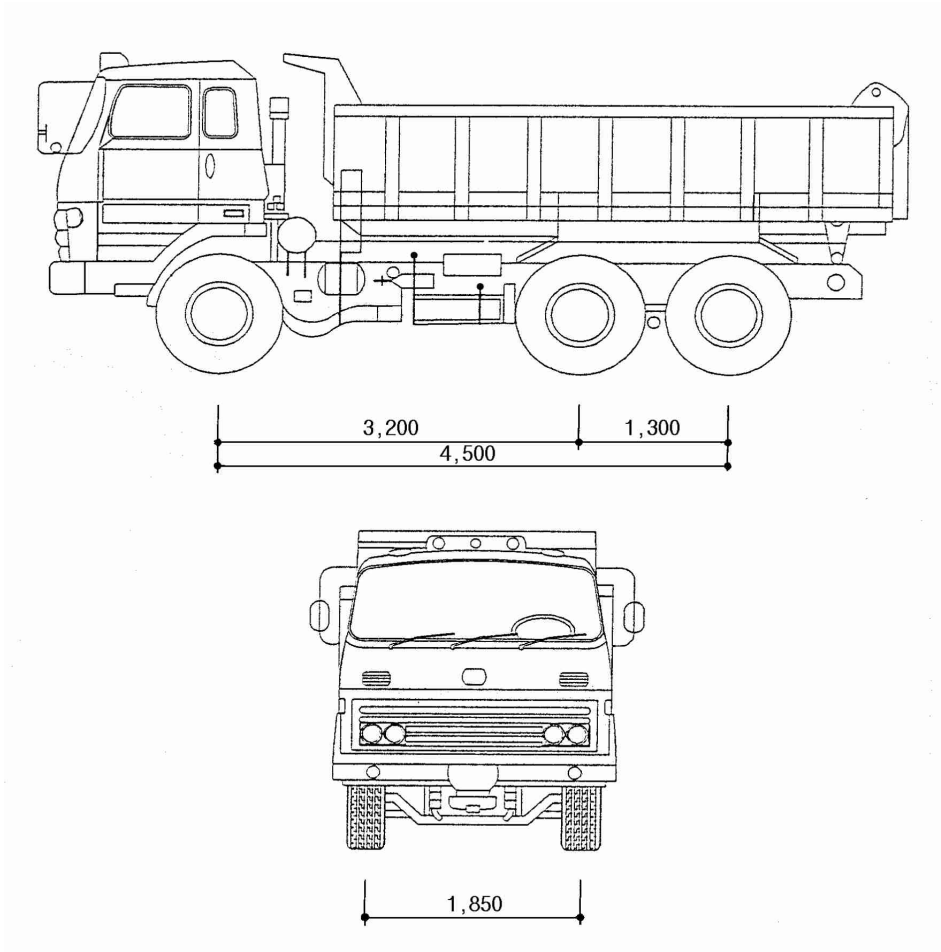
【그림 5.3】 차량 제원

재하시험에 사용되는 시험차량의 총중량은 20~30tonf 상태의 차륜하중을 계량소에서 측정 하였다. 트럭의 제원은 다음과 같다.

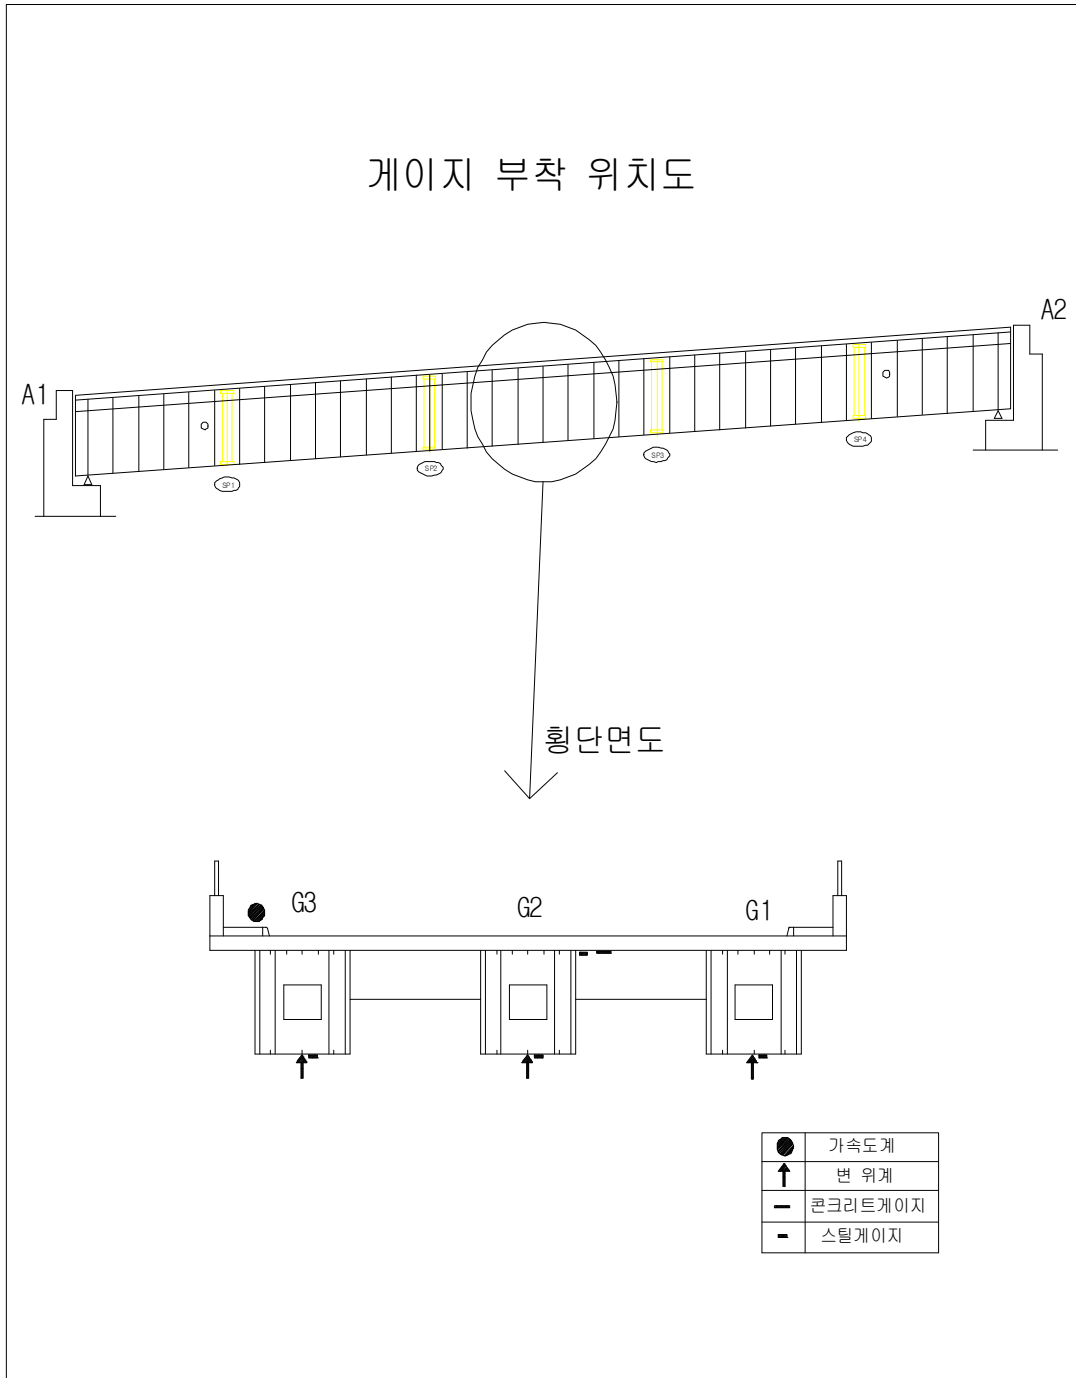
3) 정·동적 응답용 게이지 부착 위치

정적재하시험은 교량의 중앙부에서 실시하였으며, 구조물에 최대변형 및 최대처짐을 얻을 수 있도록 재하위치를 선정하였으며 가속도계의 설치위치는 교량구조물의 경우 대부분 고유진동수는 1차 mode에 측정이 되므로 1차 mode를 측정하기 위하여  $1/2L$ 지점에 설치하였다.

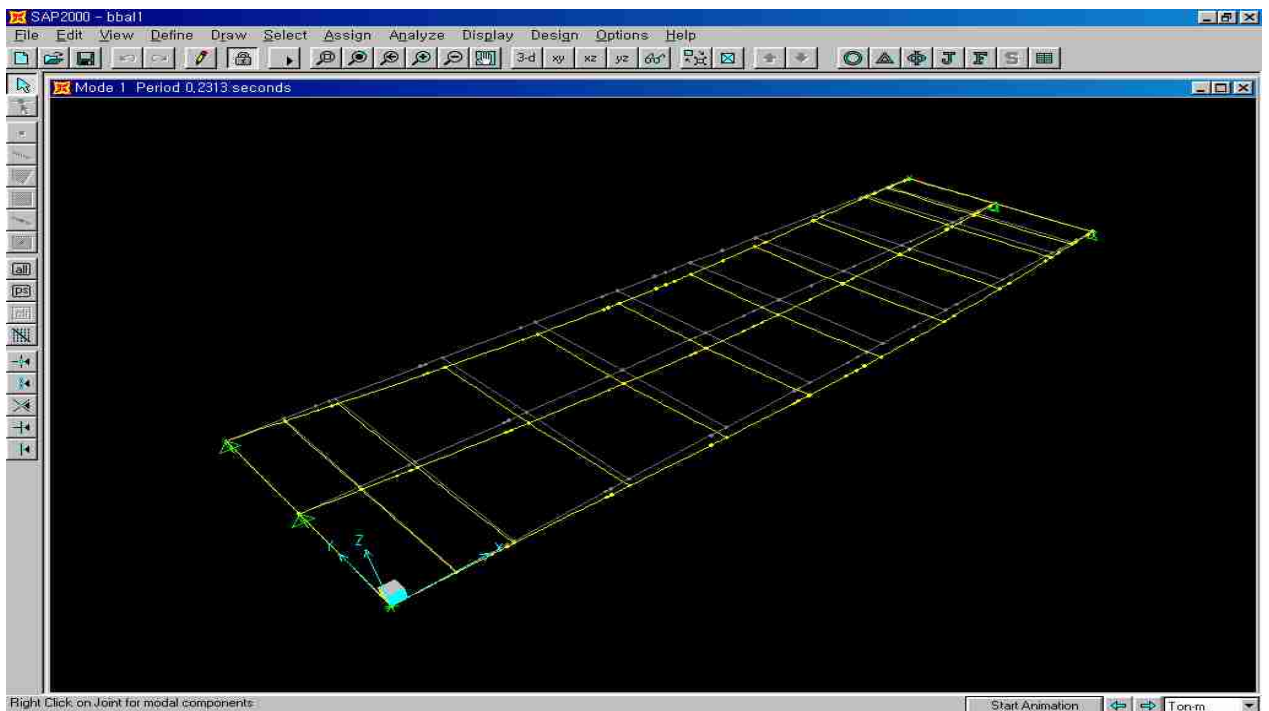
동적주행시험을 통해 얻어진 가속도 이력곡선의 스펙트럼 분석법을 통해 구조물의 고유진동수를 산정하여 이론 진동수와 실측 진동수를 비교함으로써 구조모델링의 정확성을 처짐의 응답비와 함께 검토하고 향후, 내하력 평가시 진동수를 비교함으로써 교량의 비교자료로 활용토록 하였다. 실제 고유진동수는 4.12Hz되었으며 계산고유진동수 4.32Hz와 거의 근사한 값으로 나타났다.

- 빨래골교의 동적해석에 의한 고유진동수 (4.32Hz)

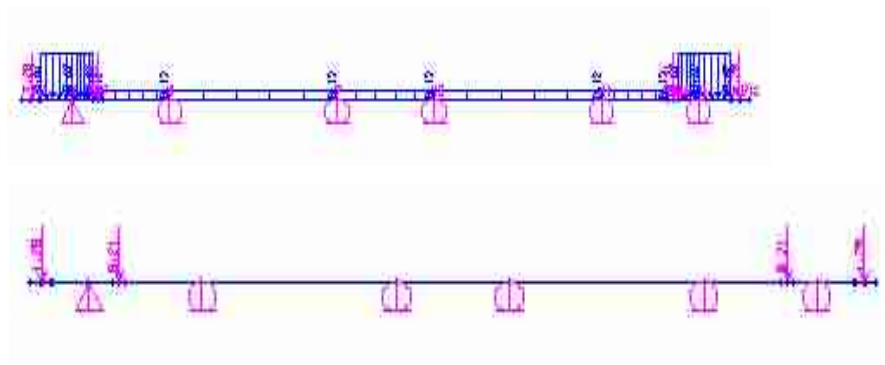
사하중의 횡분배

합성 후 사하중을 횡방향으로 분배하여 각각의 주형에 작용하는 활하중의 형태로 작용시켰다.

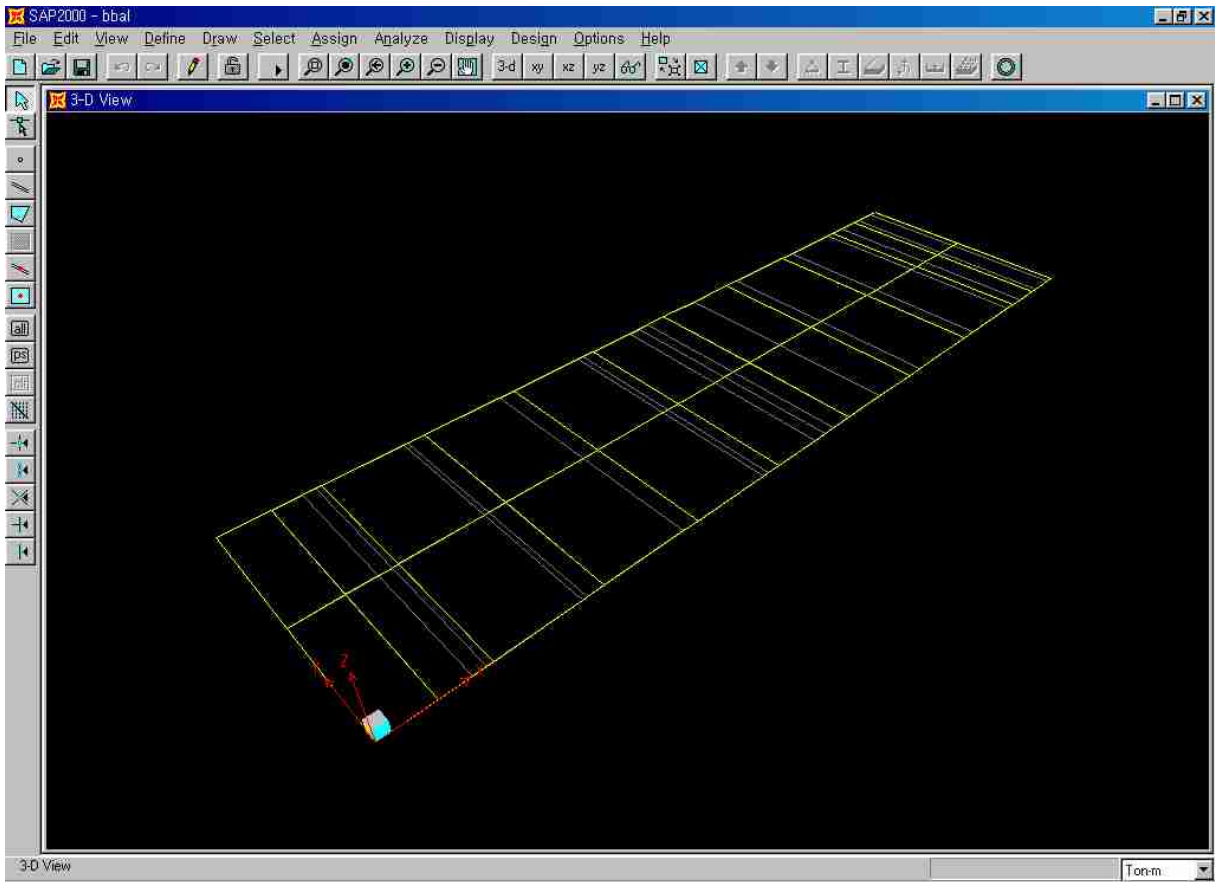
-Frame 도

구조해석은 주형과 가로보에 해당하는 횡강성을 가지는 격자로 모델링하여, 바닥판 영역에 분산된 횡과 비틀림 강성이 가장 가까운 등가의 격자보에 집중되는 것으로 가정하고, 바닥판의 교축방향의 강성은 주형에 집중되는 반면에 교축직각 방향의 강성은 가로보에 집중되어, 절점의 연직변형과 두수평축 주변의 회전각을 계산한 결과를 이용하여, 격자보의 절정부 휨모멘트, 비틀림 모멘트, 전단력이 계산되는 과정으로 해석을 수행하였다.

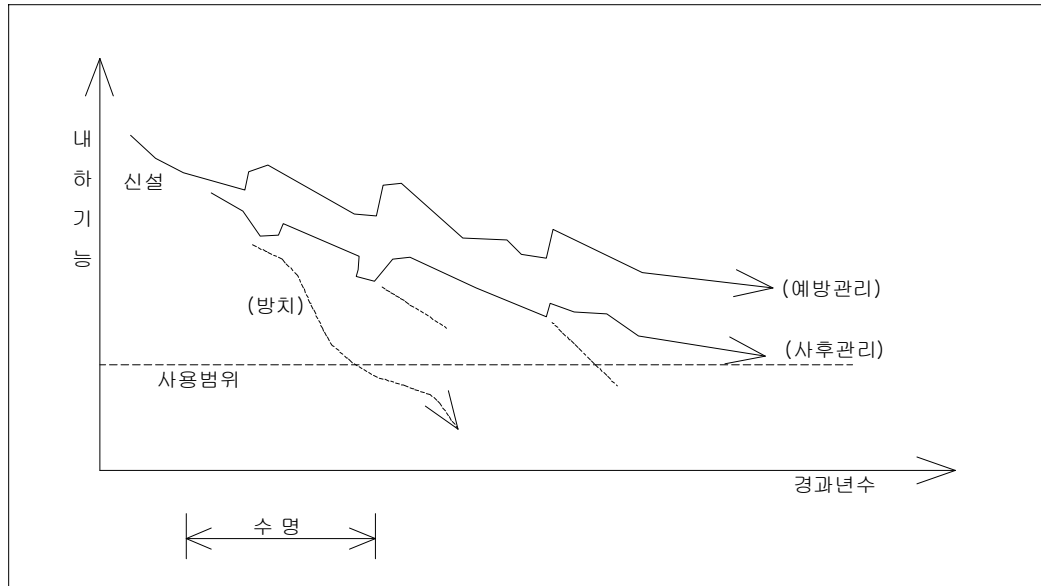
【그림 8-1】 교량의 시간경과에 따른 내하성능 저하

유지관리(Maintenance)는 사후 유지관리(Breakdown Maintenance)와 예방 유지관리(Preventive Maintenance)가 있다. 사후 유지관리는 문제가 발생된 후 보수 또는 보강하는 방식이고, 예방 유지관리는 문제발생의 징후 또는 그 원인을 사전에 발견해 적절한 조치를 취함으로써 문제발생을 예방하는 방식이다. 과거에는 보통 사후 유지관리가 대부분이었으나, 오늘날은 진단기술 및 장비가 발달되어 예방 유지관리를 지향하고 있다. 교량은 옥외에 설치된 경우가 대부분이고, 장기간에 걸쳐 내하성, 내후성, 내구성, 내진성 등의 기능이 확보해야 하므로 손상 초기 단계에서 조치를 취하는 예방 유지관리 방식이 보다 경제적이고, 또 교통의 안전성을 확보하기 위해서도 필요하다고 판단된다. 교량은 건설된 후 시간경과에 따라 성능이 저하되는데 【그림 8-1】은 내하기능의 시간경과에 따

큰 변화추이 및 유지관리 단계에 따른 교량의 수명 연장을 개념적으로 보여 주는 것이다.

교량은 일반적으로 시간경과에 따라 노후화(성능저하)가 진행되지만, 이외에도 설계, 시공시의 불량에 의한 결함, 외력, 환경변화 등에 의한 손상이 추가되면 기능저하가 가속된다. 이 경우 대응방법으로 다음 3가지를 고려할 수 있다.

- 1) 방치하는 방법 : 손상을 방치하면 기능저하에 의한 손상이 더욱 진행되고, 또는 다른 손상을 유발시키는 등 기능저하가 가속되어 결국 공용기능을 상실한다.
- 2) 손상진행 후에 보수하는 방법 : 손상이 경미하게 진행한 시점에 보수하여 기능회복을 도모하면 내용년수를 연장 할 수 있지만, 손상의 진행이 현저하면 기능회복이 어렵게 되고 기능회복 비용이 커진다.
- 3) 손상초기에 조치를 취하는 방법 : 손상의 초기단계에 조치를 취하면 비교적 적은 비용으로 간단히 기능을 회복할 수 있고, 교량은 항상 건전한 상태를 유지하고, 내용년수를 연장할 수 있다.
