오목교외 3개소 정밀점검 용역

보 고 서

【고척교】

서울특별시 강서도로관리사업소

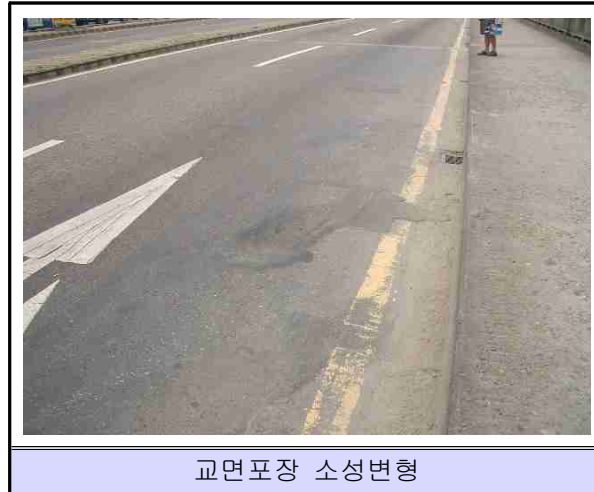
【표3.27】 교면포장 외관조사 결과

구분	위 치	결함 및 손상내용	등 급	발생 원인 추정
교면포장	구교(S1~S11) 신교(S1~S6)	포장균열	B	공용년수의 경과와 중차량 등의 통행에 의한 활하중에 의한 손상
		포장망상균열	C	
		포장소성변형	C	
		포장패임/함몰	B

교면포장 소성변형

본 교량의 교면포장은 아스팔트포장으로 계절별 온도변화 및 지속적인 차량의 활하중 등에 의한 포장균열 1.5m ($0.2 \times 1.5 = 0.3\text{m}^2$), 포장망상균열 92.2m², 포장소성변형 227.5m², 포장패임/함몰 3.04m²이 조사되었으며, 현재 1차로는 버스전용차로로 사용중에 있으며, 차량 통행의 안전성 및 주행성을 고려하여 볼 때 교량의 통행자에 불편감을 유발 할 수 있어 단기간 내에 전구간 재포장을 실시하는 것이 바람직할 것으로 판단된다.

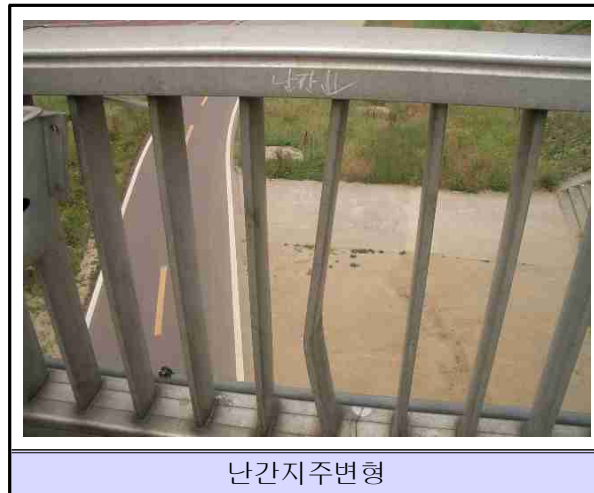
【표3.29】 난간 및 연석 외관조사 결과

구분	위 치	결함 및 손상내용	등 급	발생 원인 추정
난간 및 연석	구교 S4	난간지주변형	B	공용년수의 경과로 인한 노후화 및 외부 충격에 의한 손상
	구교 S1	연석파손	B

본 교량의 난간은 알루미늄으로 설치되어 있으며 공용년수 경과로 인한 노후화 및 외부충격에 의한 것으로 판단되는 난간지주변형 1EA, 연석파손 0.04㎡이 조사되었으나 전반적으로 양호한 상태이다.

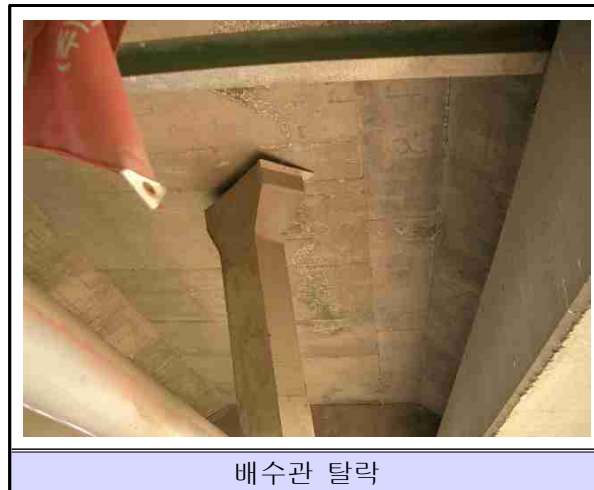
【표3.31】 배수시설 외관조사 결과

구분	위치	결함 및 손상내용	등급	발생 원인 추정
배수시설	구교 S2,S5 신교 S6	배수관 탈락	B	공용년수의 경과로 인한 노후화에 의한 손상

본 교량의 배수시설 외관조사 결과 배수관탈락 3개소가 조사되었으나, 배수구의 유입구 및 배수관 관리는 전반적으로 양호한 상태이다.

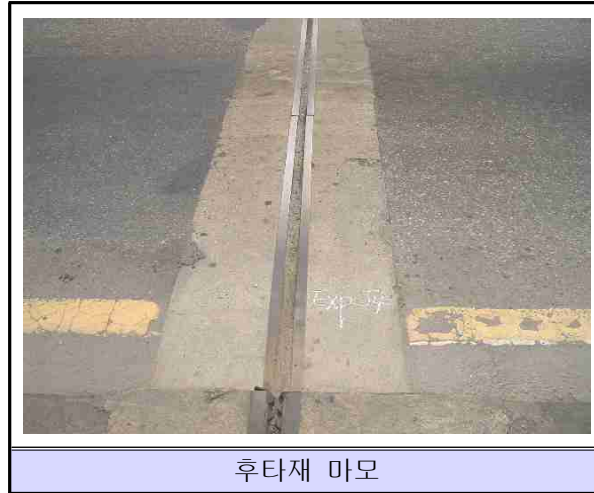
【표3.33】 신축이음장치 외관조사 결과

구 분	위 치	결함 및 손상내용	등 급	발생 원인 추정
본 체	A1~A2	이물질퇴적	B	공용중 토사등의 퇴적
후타재	A1~A2	상태양호	A	-

본 교량의 신축이음장치는 공용중 빈번한 차량통행에 의한 본체의 토사퇴적등 이물질퇴적이 조사되었으며, 후타재의 경우 손상이 없는 양호한 상태로 조사되었다. 본 교량의 신축이음장치의 기능면에서는 전반적으로 양호한 상태이다.

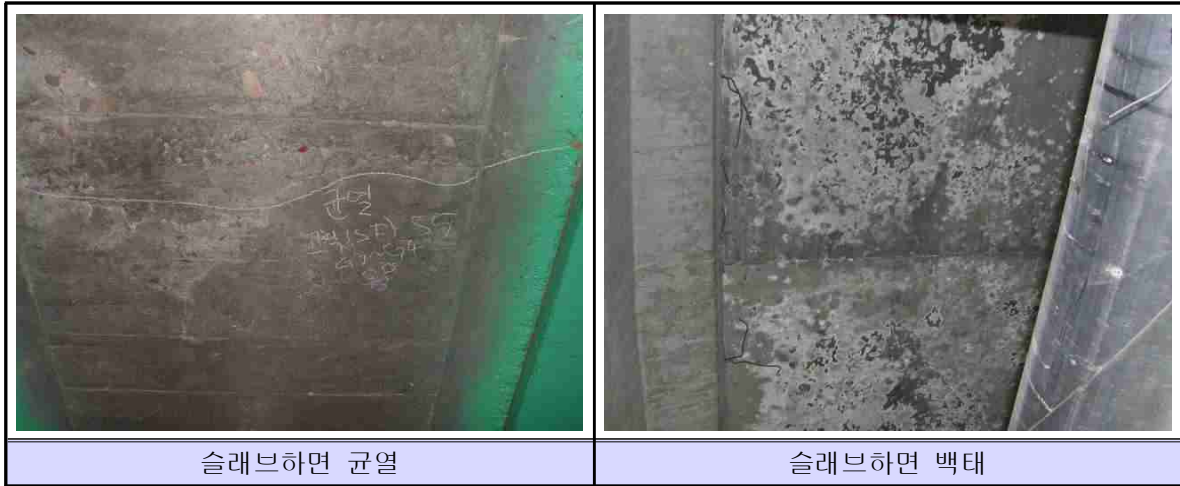
【표3.35】 슬래브 하면 외관조사 결과

구분	위치	결함 및 손상내용	등급	발생 원인 추정
슬래브하면	구교 (S1~S11) 신교 (S1~S6)	균열 및 망상균열	C	건조수축 및 수화열에 의한 손상
		누수/백태	B	교량 상부의 노면수 유입에 의한 손상
		재료분리	B	시공시 다짐불량에 의한 손상
		철근노출	B	시공불량, 피복부족 및 콘크리트열화에 의한 손상
		보수부 들뜸/탈락	B	보수시공불량에 의한 손상

본 교량의 슬래브 하면의 외관조사 결과 공용년수 경과로 인한 노후화 및 건조수축 수화열에 의한 균열 96.3m(0.2×96.3=19.26㎡), 망상균열 413.0㎡과 상부 노면수 유입으로 인한 누수/백태 61.78㎡과 시공불량, 피복부족 및 콘크리트열화에 의한 재료분리 2.23㎡, 철근노출 0.37㎡과 보수시공불량에 의한 보수부 들뜸탈락 2.21㎡의 손상이 조사되었으나, 전반적으로 양호한 상태이다. 다만 0.3mm 이상의 균열은 적절한 보수공법으로 보수를 하는 것이 바람직할 것으로 판단된다.

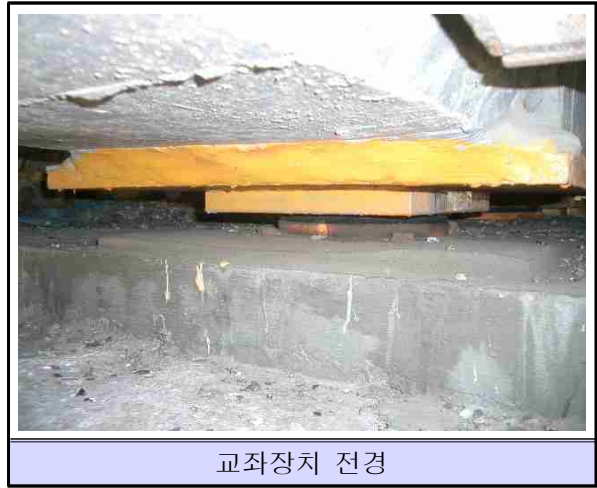
【표3.39】 교좌장치 외관조사 결과

구 분	위 치	결함 및 손상내용	등 급	발생 원인 추정
교좌장치	-	손상없음	A	-

교좌장치 전경

본 교량의 교좌장치는 총 297개가 설치되어 있으며 기보수 완료된 상태로 현재까지 교량의 이상거동이나 상판의 이탈 등의 손상이 조사되지 않은 상태이나 지속적인 점검이 필요한 상태이다.

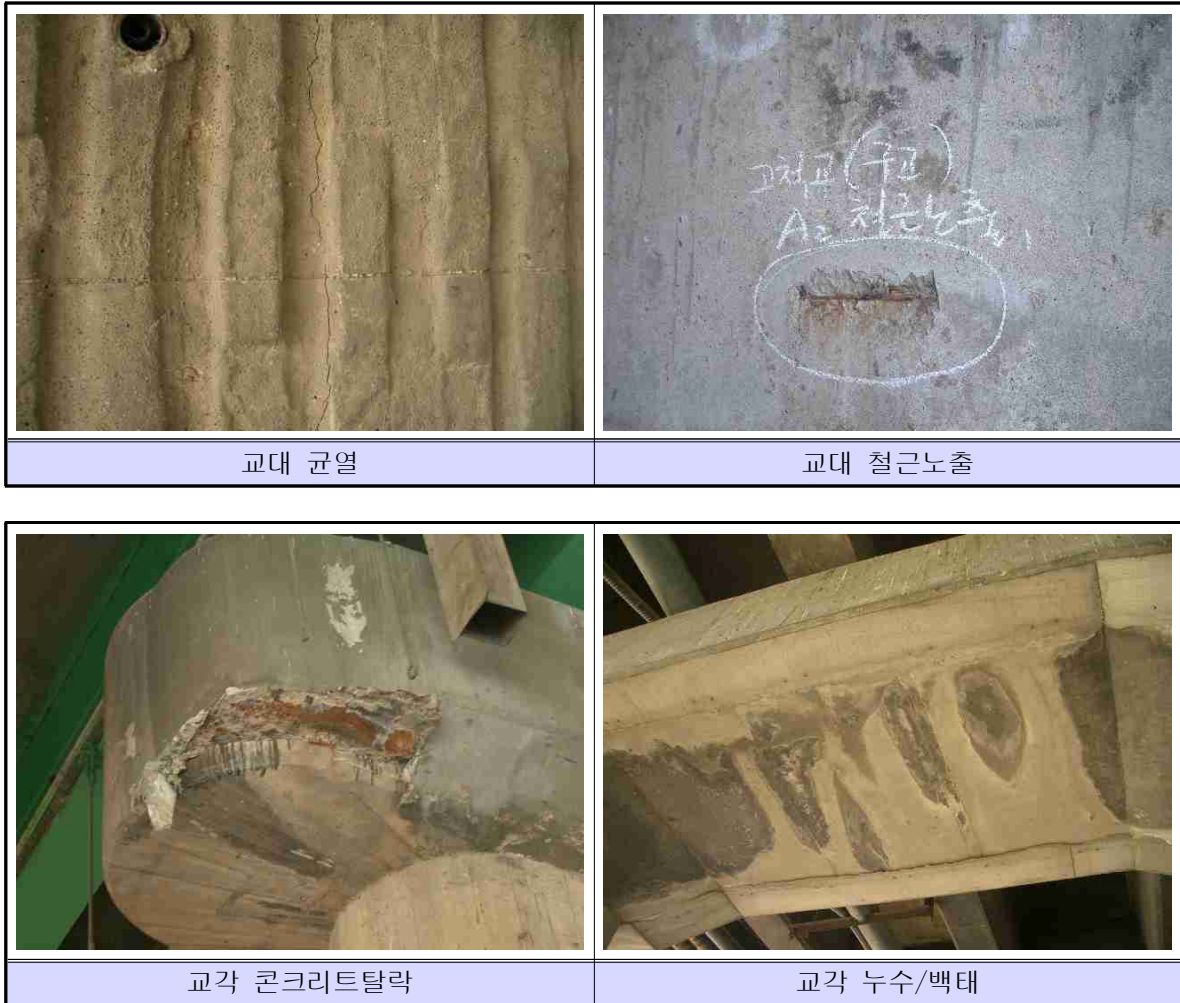
【표3.41】 교대 및 교각 외관조사 결과

구 분	위 치	결함 및 손상내용	등 급	발생 원인 추정
교 대	A2	균 열	B	시공초기 건조수축 수화열에 의한 손상
		백태	B	상부 노면수 유입에 의한 손상
		철근노출	B	시공불량, 피복부족에 의한 손상
교 각	구교 P1~P6, P8~P10	균 열	B	시공초기 건조수축 수화열에 의한 손상
		누수/백태	B	상부 노면수 유입에 의한 손상
		표면불량	B	시공시 다짐불량에 의한 손상
		철근노출	B	시공불량, 피복부족에 의한 손상
	신교 P1~P3,P5	콘크리트 탈락	B	공용년수 경과로 인한 콘크리트 열화에 의한 손상 및 시공불량

본 교량의 교대 및 교각은 건조수축으로 인한 0.2mm 이하의 수직균열 50.7m 가 발생되었으며, 상부 노면수 유입으로 인한 누수/백태 13.34㎡, 시공불량, 노후화 및 피복부족 등으로 인한 철근노출 0.86㎡, 콘크리트탈락 1.31㎡, 표면불량 9.03㎡ 의 손상이 조사되었으나 전반적으로 양호한 상태로 부분적인 보수만으로도 내구성은 확보할 것으로 판단된다.

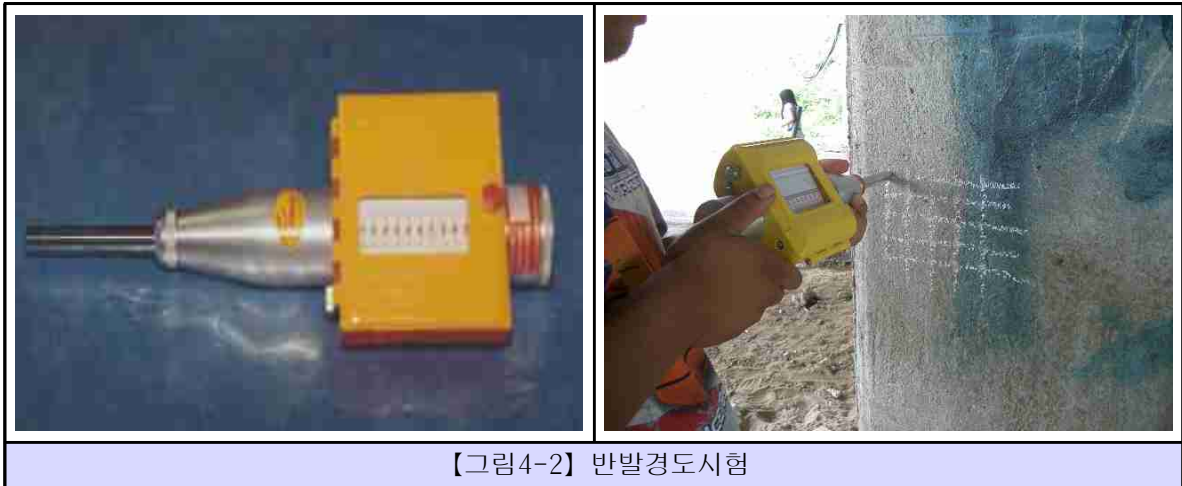
【그림4-2】 반발경도시험

산술평균값 Rm에 대해서 Recommendation에 따라 각 반발경도의 값이 $Rm \pm 15\%$ 범위를 벗어나는 값들은 제외시키고 나머지 값들을 다시 산술 평균하여 반발경도 R을 구한다. 타격방향은 측정면에서 직각이 되게 하였으며, 측정값에 현격한 차이가 있는 곳은 그 옆에서 다시 타

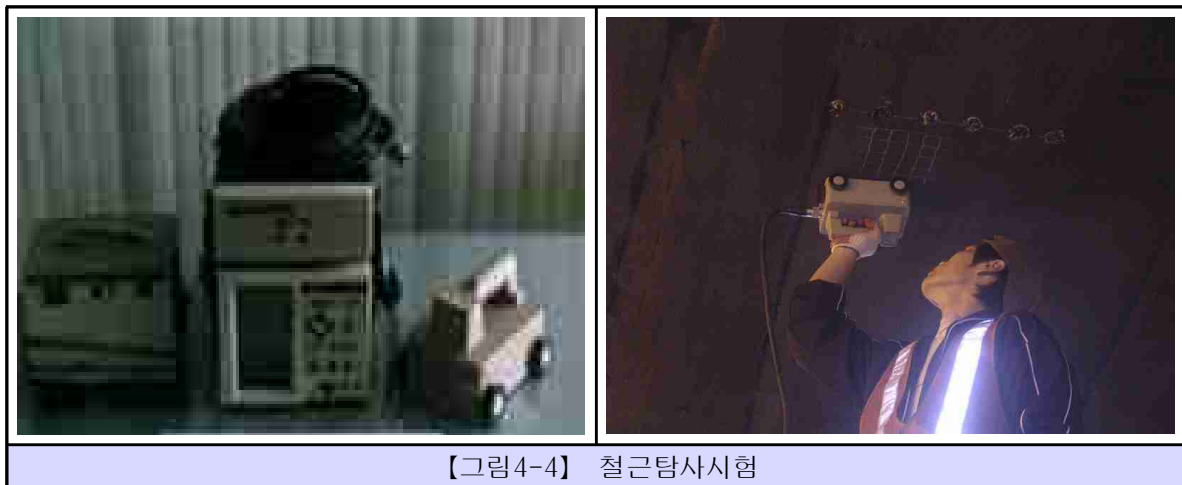
【그림4-4】 철근탐사시험

측정방식	레이더 방식(화면모니터방식)
측 정 물	철근, 염화비닐관, 공동
피복두께(측정심도)	0.5 ~ 20cm(철근직경 6mm이상)
심도스케일	cm정보표시(특히 제2028226호) 및 기산(ns)표시
피치(수직수평분해능)	60mm이상 수평면, 수직면 단, 직경이 6mm의 철근이 깊이 60mm에 있는 경우
측정거리	최대 5m
디스플레이	256×128 DOT, 5×10화면(1화면은 50cm로 10화면분)
화상처리	2조 흑백, 백라이트 부착
제어기능	표면파처리(특히 제2096816호), 피크처리 안테나로 측정 ON/OFF, 커서로 X·Y좌표 표시
메모리용량	10화면의 데이터보관, 판독가능
안 테 나	0.4m/sec이하, 속도알람기능
조건설정	감 도 : 자동 및 수동 4단전환 천·심 : 천·심 2단전환 날짜설정 : 날짜, 시간, 데이터번호를 설정
외부메모리	데이터레코더 접속가능
기 타	시계내장, 배터리 알람, 안테나속도
전 원	AC100V±10%, 50/60Hz 또는 DC12V 전환가능 AC100V : 38VA, DC12V : 1.5A
치수·중량	본 체 : 225(폭)×173(높이)×300(길이)mm, 6.7kg 안테나 : 125(폭)×130(높이)×200(길이)mm, 1.1kg
