건설공사장 슬래브동바리 점검결과 【서남물재생센터 고도처리 및 시설현대화사업】

- 점검일시 : 2015. 10. 27(화)
- 점검자 : 외부위원 김근목, 안전관리과 정달영, 한종수
- ◆ 점검 현황

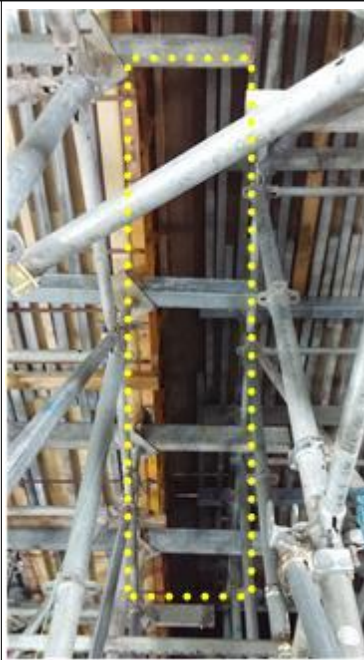
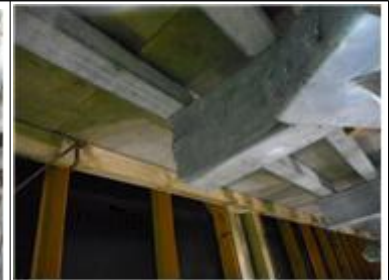
○ 거푸집동바리 붕괴재해예방에 관한 사항

지지 불량

- 보측면 거푸집과 슬래브거푸집 사이 멩에재(캔틸레버 거동) 및 장선재(간격) 설치상태 확인 후 타설요망.

※ 산업안전보건기준에 관한 규칙 제332조(거푸집 동바리등의 안전조치), 제328조(재료)

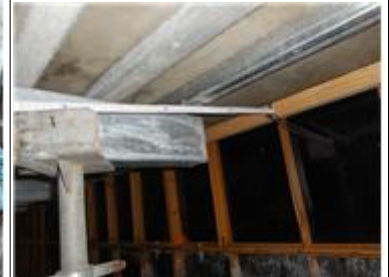
장선간격 부족

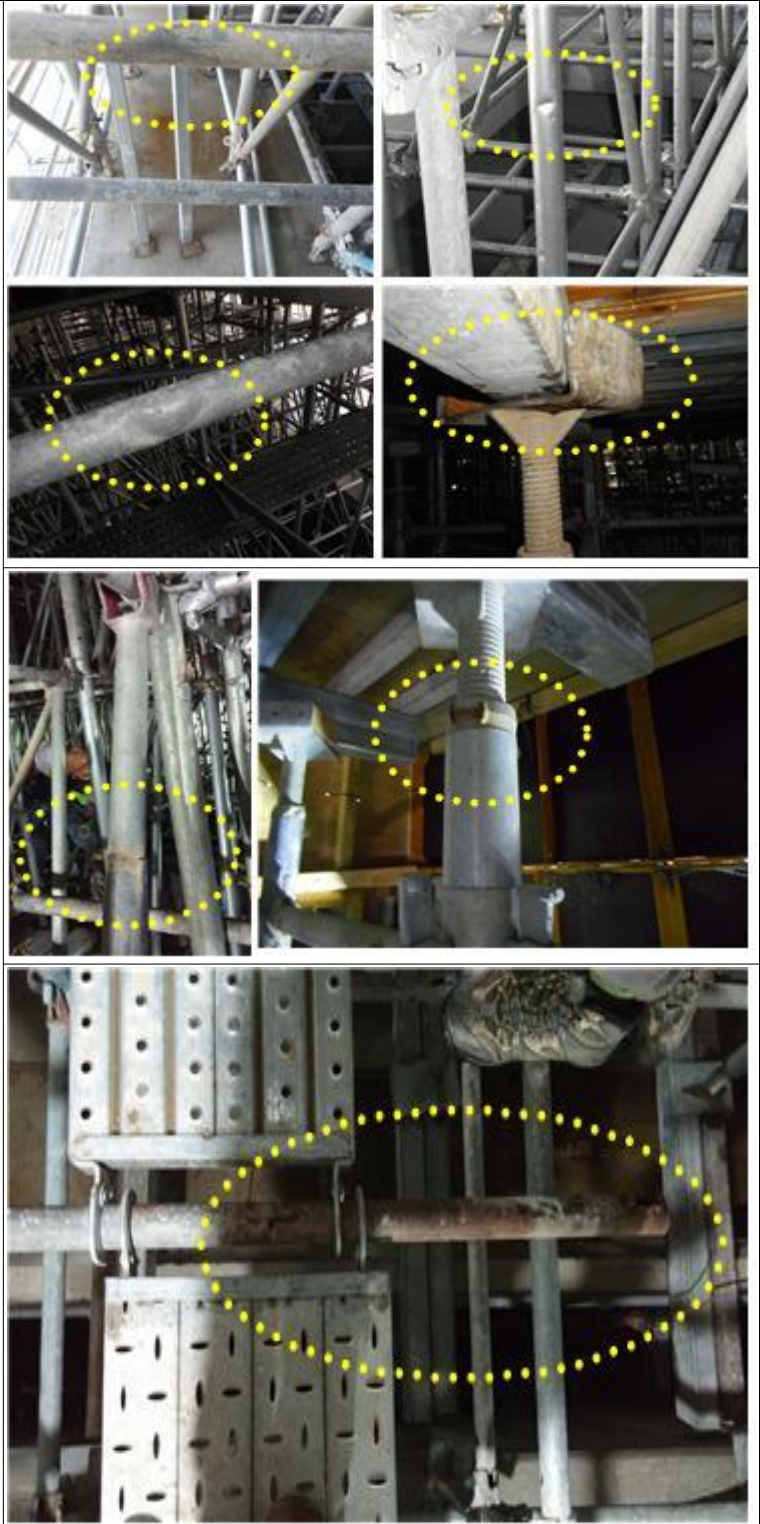
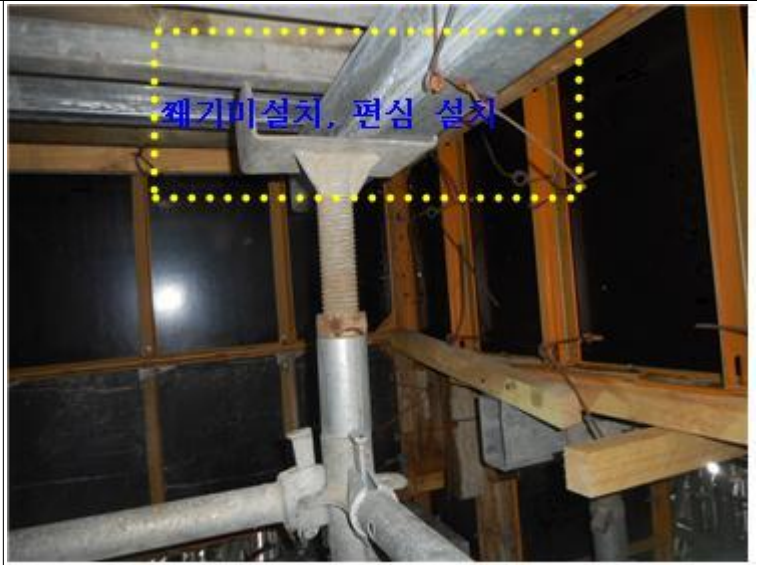
○ 거푸집 동바리 붕괴재해예방에 관한 사항

- 가설 기자재는 녹슬음과 변형, 용접이음, 파손 등이 나타난 부재를 사용하지 않도록 전수조사 후 사용바라며, 교체가 불가능할시는 보완 방법을 강구하고 제품은 안전인증제품을 사용할 것.

※ 산업안전보건기준에 관한 규칙 제332조(거푸집 동바리등의 안전조치), 제328조(재료)

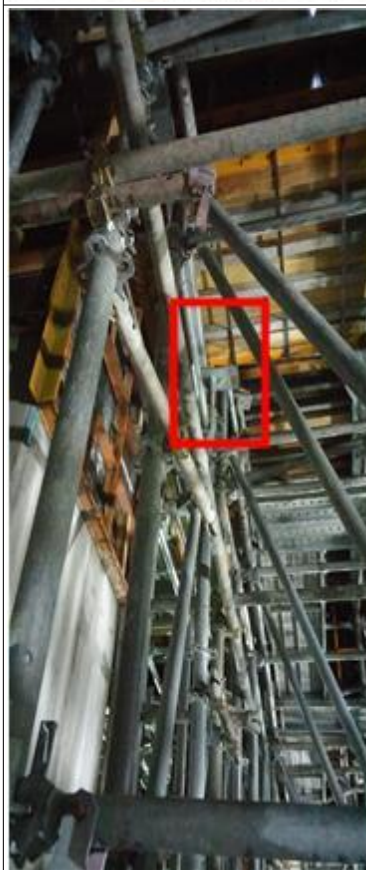
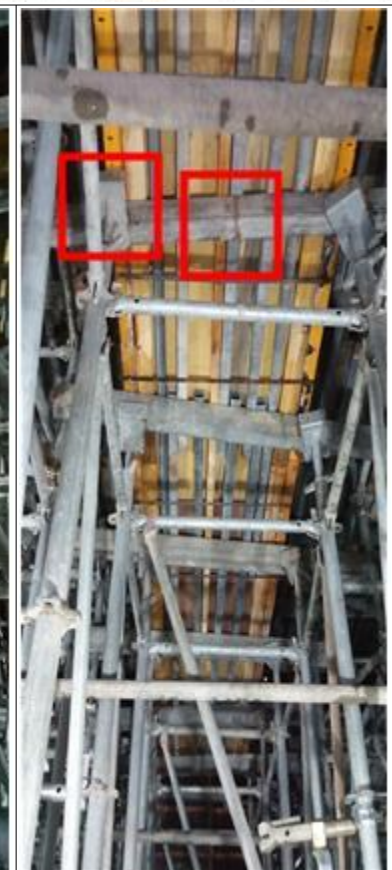
○ 거푸집동바리 붕괴재해예방에 관한 사항

- 멩에재의 설치상태(편심, 썩기 미 설치, 불연속, 여장부족 등) 보완 요함.

※ 산업안전보건기준에 관한 규칙 제332조(거푸집 동바리등의 안전 조치), 제328조(재료)

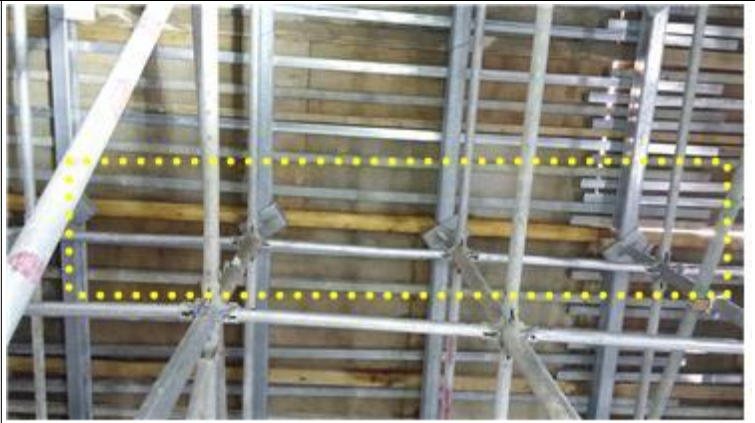
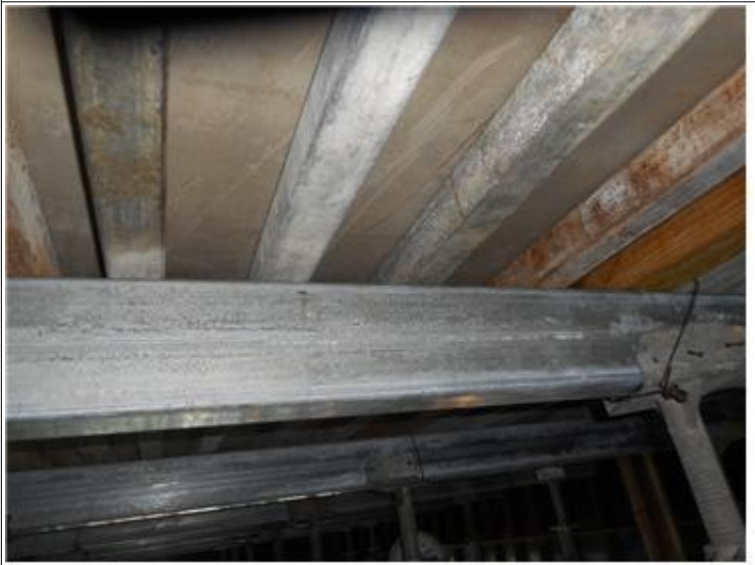
○ 거푸집동바리 붕괴재해예방에 관한 사항

- 장선재(목재) 구조안전성 확인 요함.
- 장선재가 밀착시공되지 않아 유동되는 부분이 많으니 확인 후 시공 요함.

※ 산업안전보건기준에 관한 규칙 제332조(거푸집 동바리등의 안전 조치), 제328조(재료)

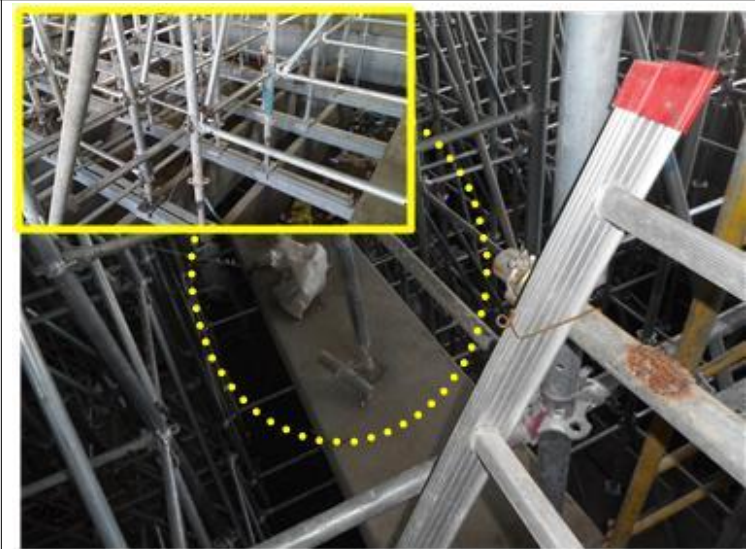
○ 거푸집동바리 붕괴재해예방에 관한 사항

- 자키베이스 및 U-헤드 하부에서 첫 번째 수평재까지 400mm이하 유지 요함.

※ 산업안전보건기준에 관한 규칙 제332조(거푸집 동바리등의 안전 조치), 제328조(재료)

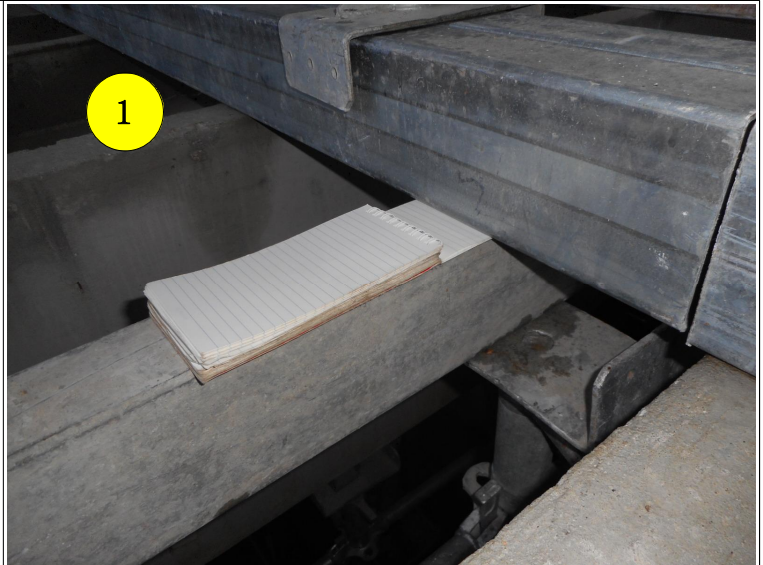
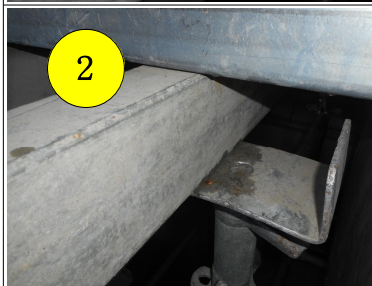
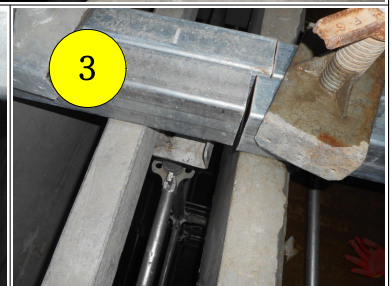
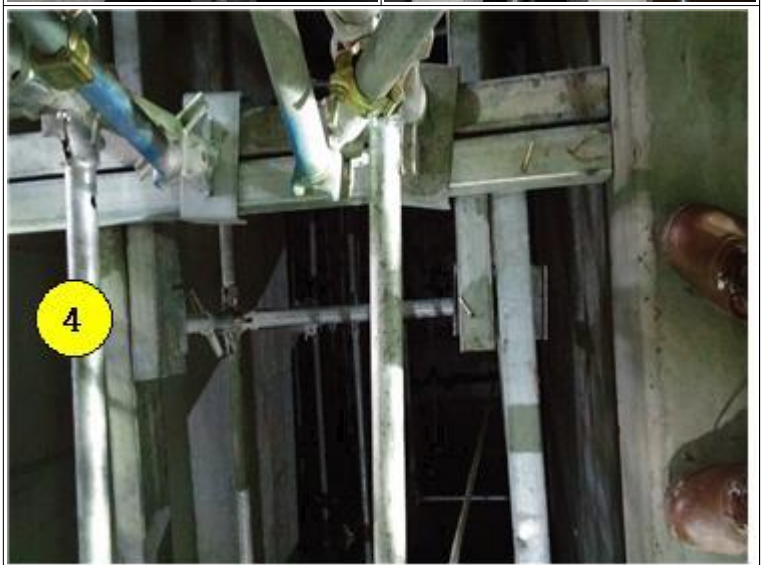
- 수로 상부에 동바리 기초를 지지한 부분에 대해 다음 사항을 보완 요함.

①지주를 지지하는 하부동바리의 멍에는 이격되어 지지되지 않으니 보완 요함.

②하부 멍에 편심 보완

③멍에 여장 부족

④지주의 교차지지 검토 보완

※ 산업안전보건기준에 관한 규칙 제332조(거푸집 동바리등의 안전 조치), 제328조(재료)

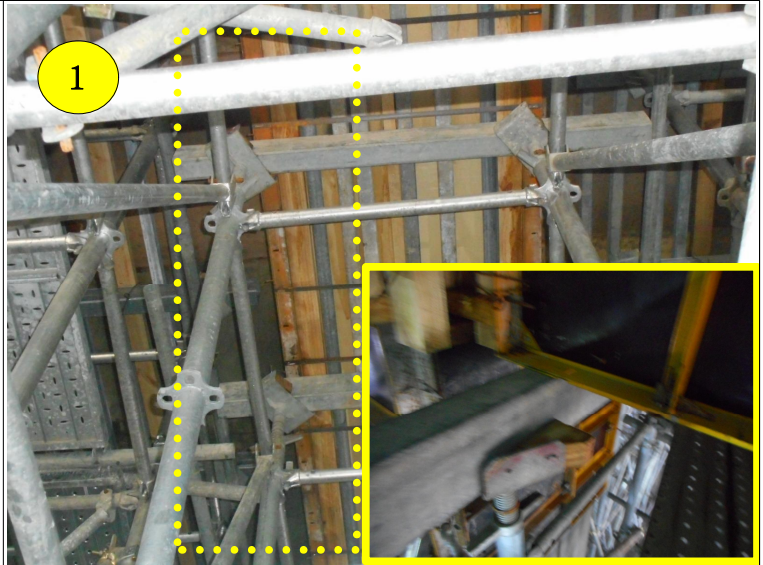
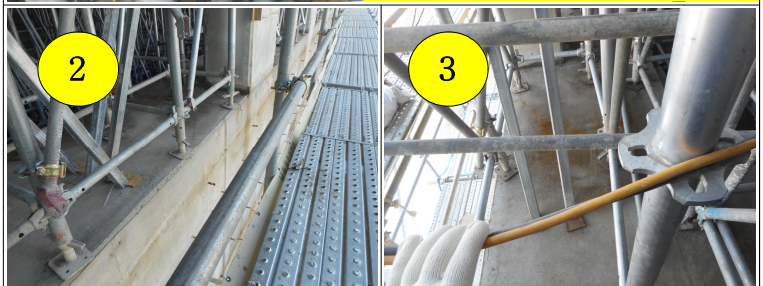
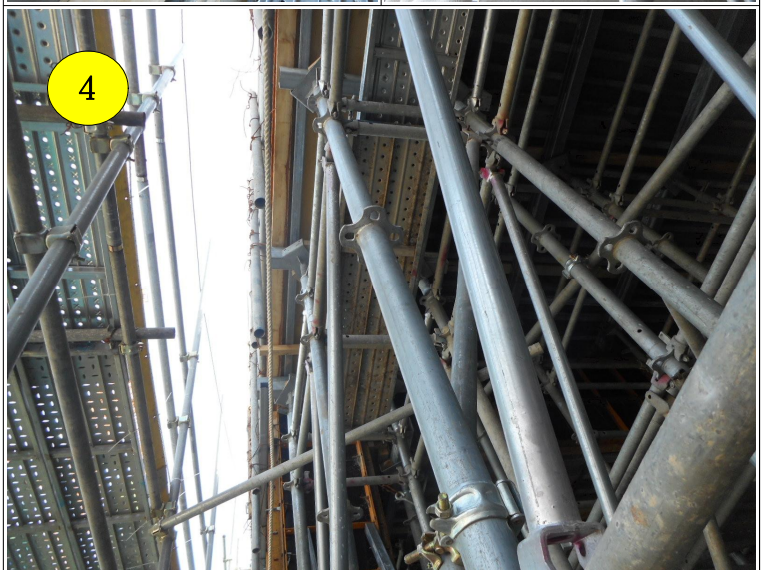
- 거더부분에 대해 다음 사항을 보완 요함.

- ①지주의 편심 설치(거더 외측 설치)
- ②지주지지 부분 지지부 부족
- ③수평재 누락
- ④지주 수직도(전체 부분) 보완

※ 산업안전보건기준에 관한 규칙 제332조(거푸집 동바리등의 안전 조치), 제328조(재료)

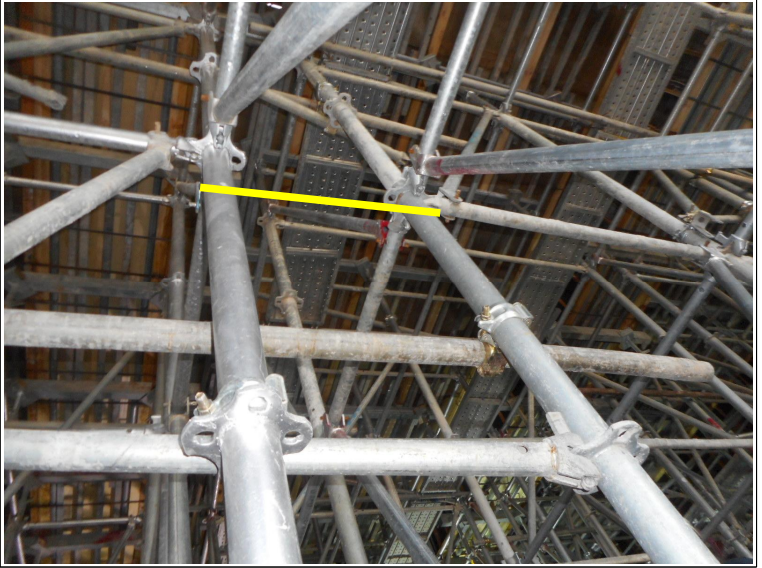
○ 거푸집동바리 붕괴재해예방에 관한 사항

- UNIT간 연결은 가능한 한 수평재 위치에서 연결하도록 하고, 폭이 좁고 긴 UNIT는 최대한 많은 위치에서 인접 UNIT와 연결 요함.

※ 산업안전보건기준에 관한 규칙 제332조(거푸집 동바리등의 안전 조치), 제328조(재료)

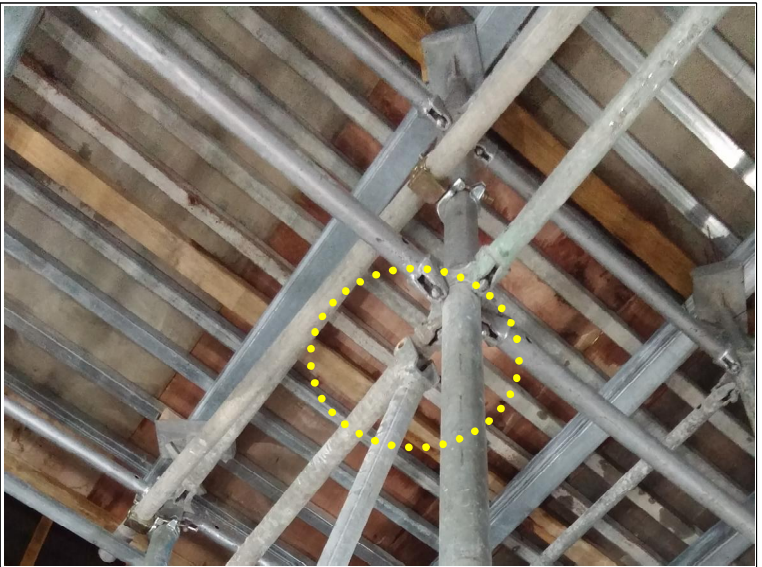
○ 거푸집동바리 붕괴재해예방에 관한 사항

- 연결핀 미체결부 확인 후 보완 요함.

※ 산업안전보건기준에 관한 규칙 제332조(거푸집 동바리등의 안전 조치), 제328조(재료)
