요약문

1. 서언

구 분		내 용	구 분	내 용
시설물명		셋강다리로	시설물번호	-
준공년월일		2011년 5월	관리번호	-
시설물위치		서울특별시 영등포구 신길동 ~ 영등포구 여의도동		
설계하중		-	노선명(이정)	-
제원	연장	<ul style="list-style-type: none"> ■ L= 324.0m (사장교구간 : 55.0+110.0+55.0=220.0m, 시점부접속교 : 44.0m, 종점부 접속교 : 30.0@2=60.0m) 		
	폭	<ul style="list-style-type: none"> ■ B=5.6m(시점부 접속교, 사장교구간), 3.6m(종점부 접속교 구간) 		
구조형식	상부	<ul style="list-style-type: none"> ■ 강관 트러스 역대칭 1면 사장교, 강관 거더교 		
	하부	<ul style="list-style-type: none"> ■ 교 대 : 역T형 2개소 ■ 교 각 : 철근콘크리트구조 7개소 		
기초형식	교대	<ul style="list-style-type: none"> ■ 강관파일 2개소 		
	교각	<ul style="list-style-type: none"> ■ 강관파일 9개소 		
교량받침		Pot Bearing 26개소	신축이음장치	ARJ Joint 6개소
교차시설물 (도로,철도,하천)		셋강	통과높이	최대통과높이 약 10.0m
부착시설내용		알루미늄난간, 가로등, 전망대

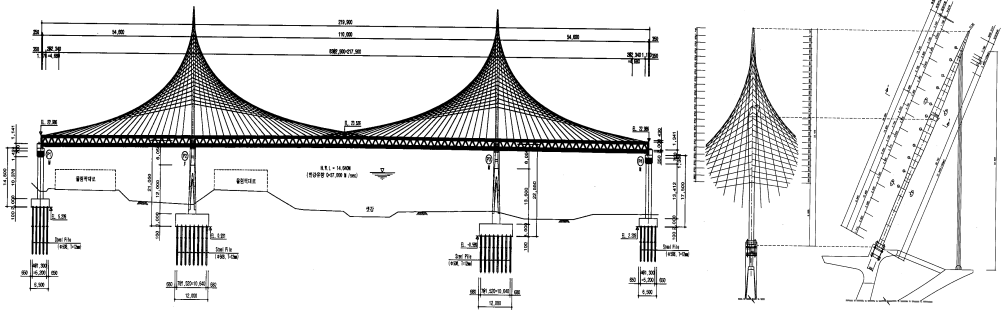
관리부재	케이블 유지관리 목적																															
주탑케이블	① 교량의 안전성을 확보하고, 설계목적에 부합되도록 보장한다. ② 케이블의 상태를 체계적이고 주기적으로 기록한다. ③ 손상을 조기에 발견하고, 향후 발생될 손상을 예측한다. ④ 보수, 보강, 개축 등의 의사결정에 필요한 자료를 제공한다. ⑤ 점검결과의 전산관리 등을 통해 합리적인 유지관리 계획을 수립하여, 예산의 최적분배가 가능하게 한다. ⑥ 축적된 점검결과의 분석을 통해 향후 설계, 시공된 교량의 개선을 기대할 수 있다.																															
	<p style="text-align: center;">주탑케이블 제원 현황</p>																															
	<p>· 주탑케이블 형상</p>

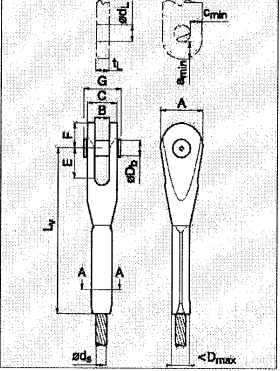
<p><Open Swaged 소켓></p> </div> <div data-bbox="949 1579 1212 1948">

기계적 특성		케이블 단면		항목	단위	규격		공칭직경(Nominal Diameter)	mm	32	36	단면적(Metallic Cross Area)	mm ²	602	780	단위중량(Weight)	kg/m	4.7	6.1	파단 하중(Breaking Load)	kN	730	945	최소 파단 하중(Minimum Breaking Load)	kN	442	573	탄성계수(Modulus of Elasticity)	± 10 kN/mm ²	130
기계적 특성		케이블 단면																														
항목	단위	규격																														
공칭직경(Nominal Diameter)	mm	32	36																													
단면적(Metallic Cross Area)	mm ²	602	780																													
단위중량(Weight)	kg/m	4.7	6.1																													
파단 하중(Breaking Load)	kN	730	945																													
최소 파단 하중(Minimum Breaking Load)	kN	442	573																													
탄성계수(Modulus of Elasticity)	± 10 kN/mm ²	130	130																													
<p>· 케이블 소켓(Socket) - Open Swaged 형식</p> <ul style="list-style-type: none"> - Wire와 소켓의 연결은 제조공장에서 이루어짐. - 부식방지 및 미려한 외관을 위한 스테인레스 재질로 함. - 길이 조정은 나사부상의 쥘쇠를 돌려 길이를 조절할 수 있다. <div style="display: flex; justify-content: space-around;"> <div data-bbox="422 1579 702 1948">

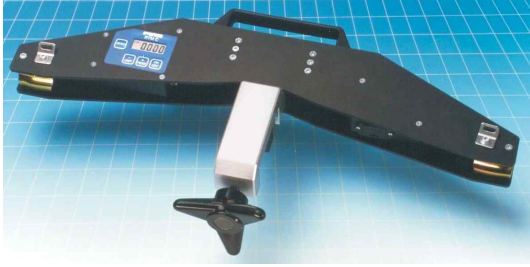
관리부재	케이블 점검의 종류 및 점검내용
주탑케이블	<ul style="list-style-type: none"> ◆ 안전점검 <ul style="list-style-type: none"> · 정기점검 - 1회/6개월 <ul style="list-style-type: none"> ○ 육안 점검을 위주로 실시(육안점검 불가능시 망원경 이용) - 케이블과 소켓의 연결부 손상 및 부식진행 여부 - 가셋과 소켓의 핀연결 부위 손상 및 부식진행 여부 - 케이블의 손상 및 부식진행 여부 - 케이블의 장력 측정 · 정밀점검 - 1회/2년 <ul style="list-style-type: none"> - 케이블과 소켓의 연결부 손상 및 부식진행 여부 - 가셋과 소켓의 핀연결 부위 손상 및 부식진행 여부 - 케이블의 손상 및 부식진행 여부 - 케이블의 장력 측정 · 긴급점검 - 필요시 <ul style="list-style-type: none"> ○ 정밀점검과 동일하게 한다. ◆ 정밀안전진단 - 완공 10년 후 1년내 첫회 후 1회/5년 <ul style="list-style-type: none"> ○ 정밀점검시의 점검 내용에 다음 사항 추가 - Level 측량 - 측정된 케이블 장력에 따른 구조물의 응력 검토
	<p>케이블 장력 측정 기법</p>
	<p>본 보도교는 장력측정기 및 진동법을 이용한 장력측정이 가능한 케이블로 설계됨.</p>
	<ul style="list-style-type: none"> ◆ 장력측정기(PIAB Rope Tension Meter RTM 20 d) <div style="display: flex; justify-content: space-around;">

<div style="text-align: right;"> <p>$\sin \quad X/2 \times 1/F$ $X = \sin \quad \times 2F$ Angle = 1.43°, gives: $\sin = 0.0250 = 1/40$ $X = 1/40 \times 2F \quad X = 1/20 \times F$</p> </div> </div> <div style="display: flex; justify-content: space-around; margin-top: 20px;">

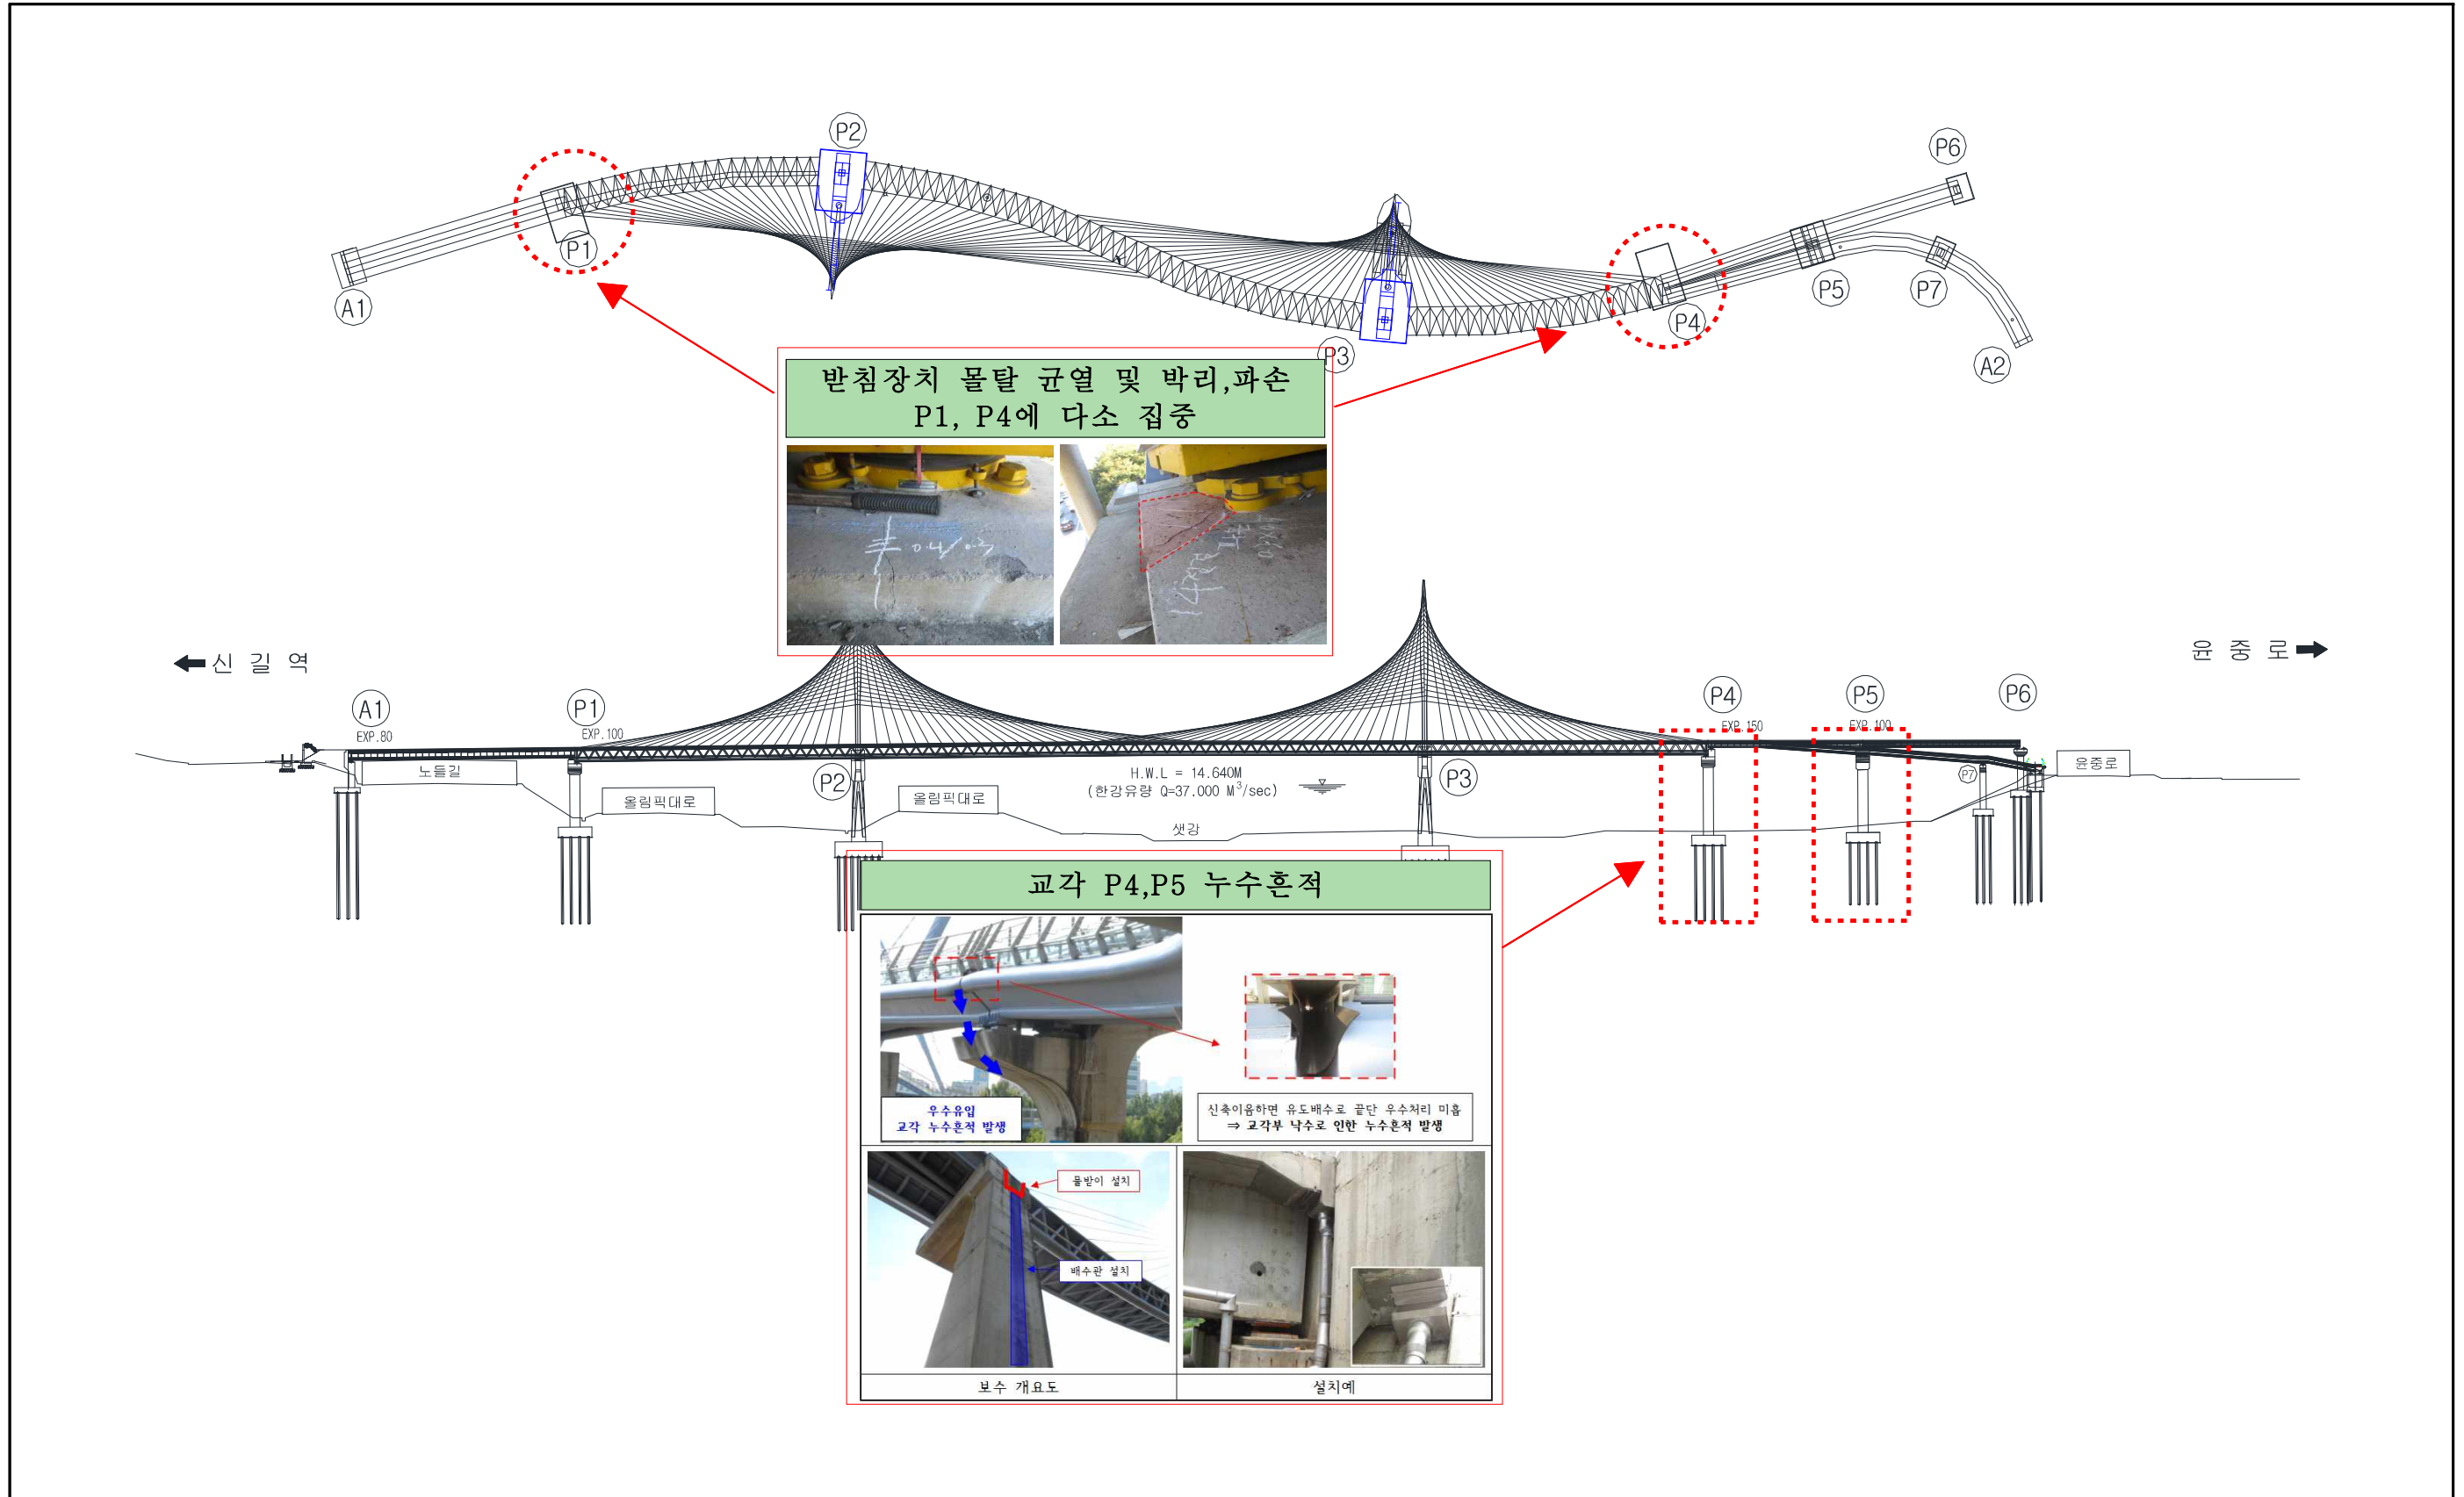
바. 중점유지관리 현황도

셋강다리교에 대한 외관조사 및 비파괴시험, 주요부재에 대한 상태평가를 실시한 결과 전반적으로 양호한 상태로 조사되었다. 다만, 향후 유지관리가 필요한 부분은 상부구조에서 보도부 목재데크 파손에 의한 보행자의 안전성과 교각두부 우수접촉부 강재부식이 있다. 또한 강재 부재 및 구조물의 경우 공용중 도장박리/부식 등의 손상이 발생하므로 손상부위 보수를 통한 미관 및 사용성 향상이 필요하다. 그 외 현 상태에서 구조물의 안전성에는 큰 문제가 없을 것으로 판단되나 향후 유지관리에 있어 주의해야 할 사항을 정리하여 중점유지관리 항목으로 선정하였다.
