# 동절기 가스안전관리, 철저한 보일러 시설점검과 환기로 가스사고를 예방합시다.

가스안전은 한국가스안전공사와 함께 하세요!

# 가스안전관리 사용방법에 대해 알아보니다.

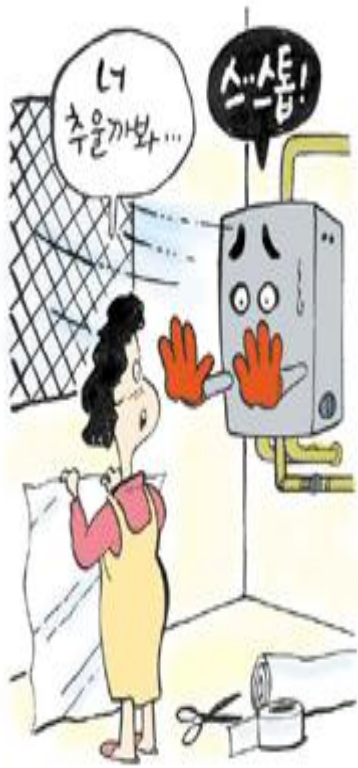
## 보일러

연소상태가 이상하거나 과열, 소음, 진동, 이상한 냄새가 날 때는 즉시 보일러 A/S센터로 연락하여 점검을 받은 후 사용하십시오.

## 배기통

보일러 사용 전에는 반드시 배기통이 빠져 있거나 꺾인 곳이 없는지, 배기통 안에 이물질은 없는지 꼭 확인하십시오.

## 환기구

빗물이나 바람이 들어온다고 천이나 비닐 등으로 보일러실의 환기구를 막으면 매우 위험하므로 항상 보일러실의 환기구는 꼭 열어 두어야 합니다.
