## 백련산 낙석발생 상황 보고

급경사지의 소규모 낙석이 발생하여 이에 대한 상황 및 조치 계획에 관한 보고임

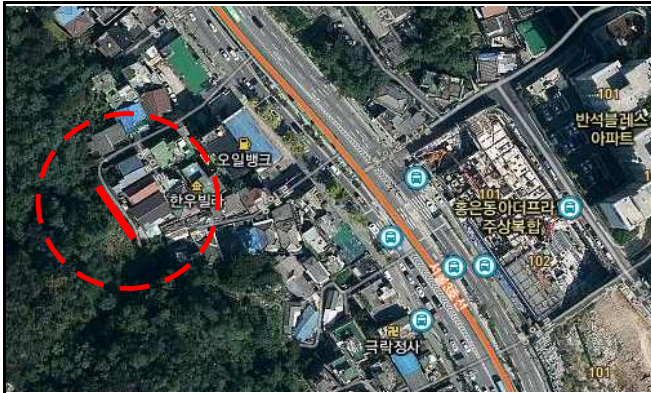
- 위치 : 서대문구 홍은동 산11-1(백련산 한우빌라 뒤편 사면)
- 발생시점 및 접수경위 : 2016 2. 29(월) - 전화 민원
- 발생규모 : H=0.5m, W=0.2m t=0.3m
- 피해상황 : 인명 및 시설물 피해 없음

발생 위치

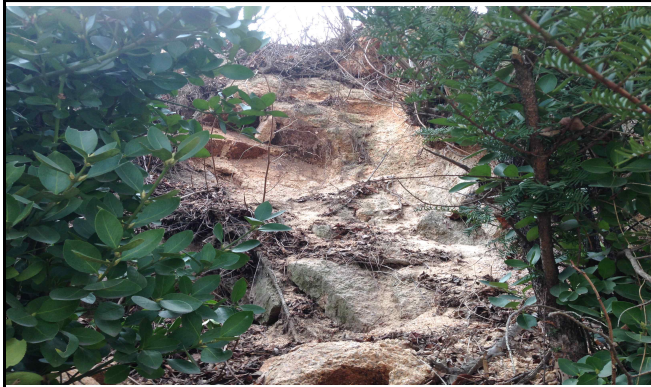
- 낙석발생 원인
  - 낙석 발생 시 강우, 결빙 및 외력 작용 등 외적요인은 없었음
  - 낙석 발생 면은 풍화도가 높은 풍화암으로서 외적 요인이 없는 자연 파괴로 판단됨
- 낙석 발생 지점과 도로가 인접해 있어 추가 파괴 발생 시 통행인에게 피해를 줄 수 있음(발생된 소규모 낙석은 도로 중심부까지 이동)
  - 추가 낙석 발생 가능 범위 : W=20m, H=5m, t=0.5~2 (추정)

파손부 상단

- 낙석발생 연접부의 전체적인 풍화도가 높아 외력이 없어도 추가적인 자연파괴가 발생할 여지를 내재하고 있음

- 붕괴면에 대하여 「서대문구 기술자문단」에 추가 붕괴에 대한 안전점검 및 조치에 대한 기술자문 후 결과에 따라 조치를 하고자 함

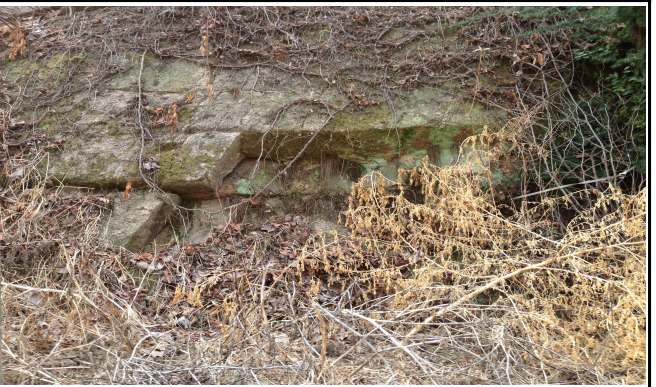
파손부 하단
