안산 낙석발생 상황 보고

서 대 문 구
푸른도시과

급경사지에 소규모 낙석이 발생하여 이에 대한 상황 및 조치 계획에 관한 보고임

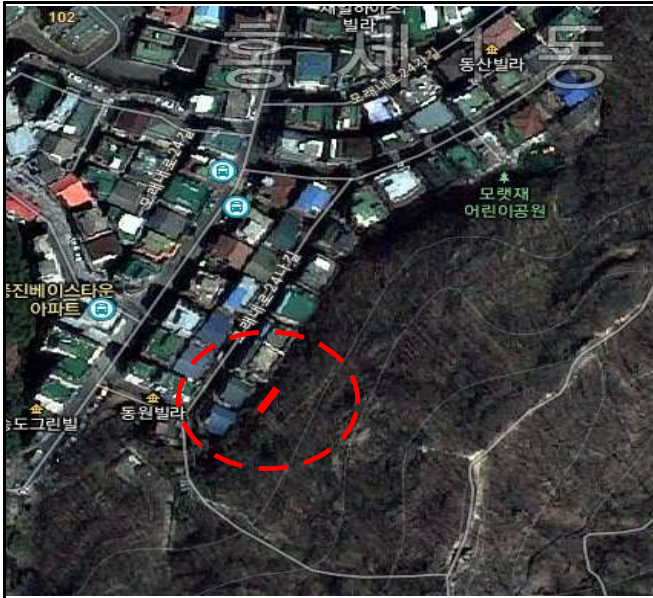
발생 위치

- 위치 : 서대문구 홍제동 산33-136(안산 삼성빌라 뒤편 사면)
- 발생시점 및 접수경위 : 2016 3. 10(목) - 전화 민원
- 발생규모 : H=3m, W=1.5m t=1.5m
- 피해상황 : 인명 및 시설물 피해 없음

- 낙석발생 원인
 - 낙석 발생 시 강우, 결빙 및 외력 작용 등 외적요인은 없었음
 - 낙석 발생 면은 풍화도가 높은 풍화암으로 외적요인이 없는 자연 파괴로 판단됨
- 사면에 기 설치된 낙석방지망(포켓식)의 기능발휘로 현재 발생된 낙석을 고정하고 있으며, 하부에 펜스가 설치되어 있고, 주택과 사면 사이의 이격 거리가 약 8m 있음.

- 붕괴 사면에 대하여 「2016년 산림내 위험시설물 실시설계용역」 책임 기술자인 이원훈(산림공학기술사1급) 현장조사 및 설계를 완료하여 「2016년 산림내 위험시설물 정비공사」 계약완료 시 선 조치 후 정산 실시하고자 함.
끝.

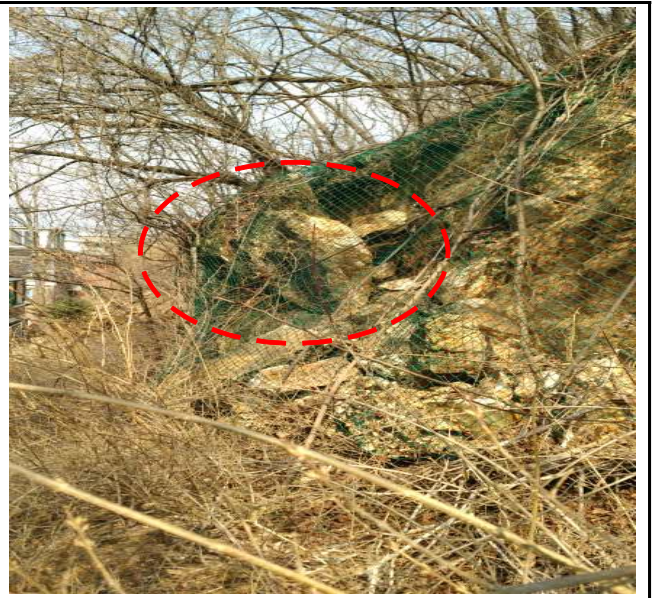
발생낙석(좌)

- 낙석발생 연접부의 전체적인 풍화도가 높아 외력이 없어도 추가적인 자연파괴가 발생할 여지를 내재하고 있음.
- 장비 진입이 어려워 안전조치는 인력으로 실시를 해야 함.
