## 2016년 풍수해 대비 수방대책 추진실태 점검 결과보고

본격적인 우기철을 맞아 풍수해로 인한 각종 재해 및 안전사고에 따른 피해를 사전 예방하고 수해가 없는 안전한 동작구를 구현하고자 추진 중인 수방 등 안전관리대책에 대한 점검 결과보고임

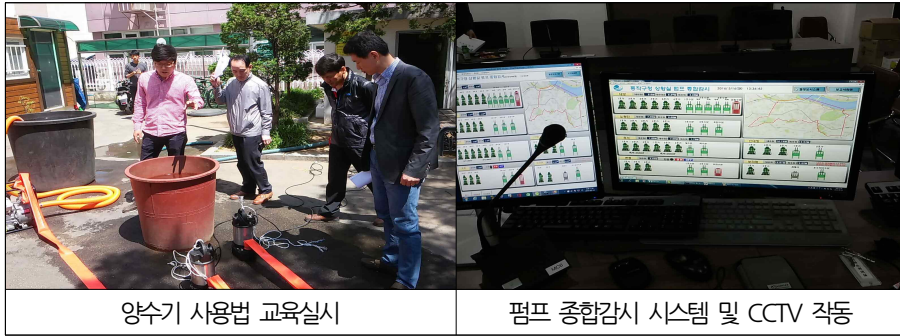
양수기 사용법 교육실시

펌프 종합감시 시스템 및 CCTV 작동

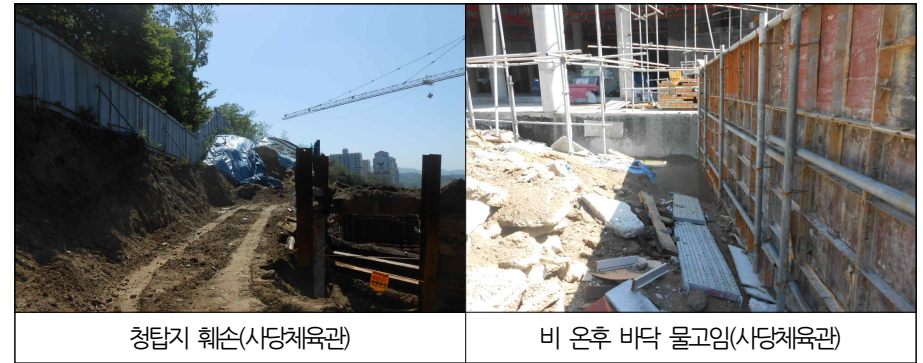
- 소관부서 : 건축과, 주택과
- 현 황
  - 각 관리부서에서 자체 세부계획을 수립하여 수해예방에 만전을 기하고 있으나, 관내 대형공사장 6개소를 현장점검한 결과 **청탁지 훼손, 물고임, 토사유출 등 일부 지적사항이 확인**되어 이에 대한 보완이 요구됨

청탁지 훼손(사당체육관)

비 온후 바닥 물고임(사당체육관)

- 조치사항
  - 해당 부서에서는 **청탁지 재도포, 세륜기 설치** 등 지적사항에 대해 즉시 보완토록 조치

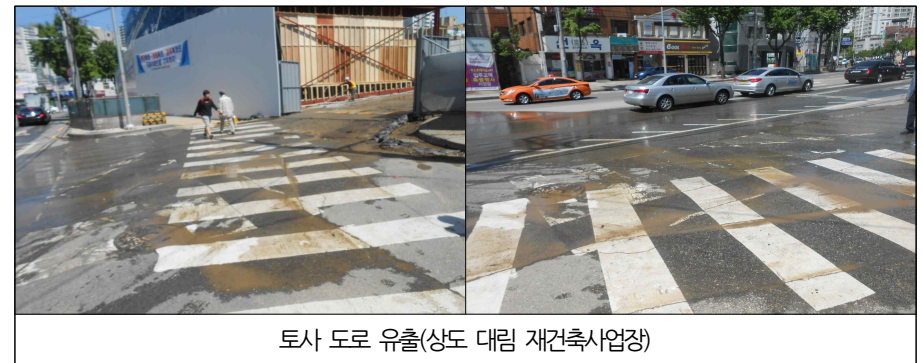
토사 도로 유출(상도 대림 재건축사업장)

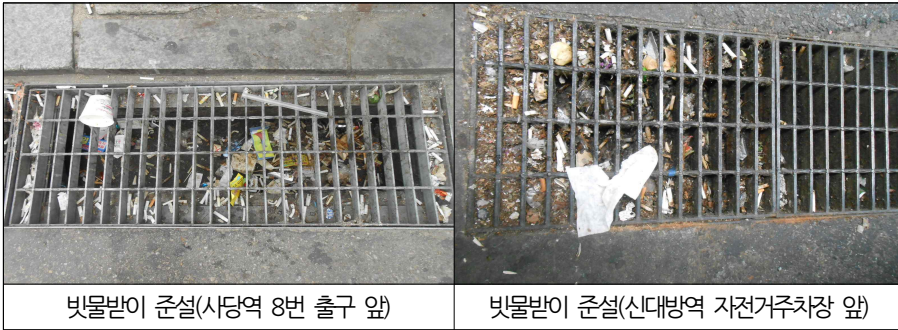
- 간선도로변 및 취약지역 위주로 하수도 및 빗물받이 준설이 대부분 완료되었으나, 지하철역 주변 등 유동인구가 많은 곳은 담배꽂초 등 무단투기로 인해 지속적인 순찰 및 준설을 요함

빗물받이 준설(사당역 8번 출구 앞)

빗물받이 준설(신대방역 자전거주차장 앞)

- 해당 동에서는 순찰을 통해 준설이 필요한 곳은 신속히 안전치수과에 처리요청
- 건설관리과에서는 모래함 주변 영업 노점상에 대해 이동 등 조치

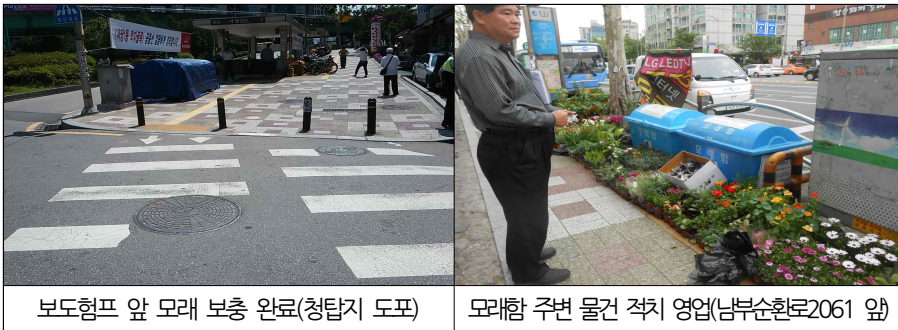
- 침수예방을 위해 모래함 등이 설치되어 모래가 보충되어 있으나, 일부 모래함 주변에 노점상이 물건을 적치하여 영업 중으로 이에 대한 조치가 요구됨

보도함프 앞 모래 보충 완료(청담지 도포)

모래함 주변 물건 적치 영업(남부순환로2061 앞)

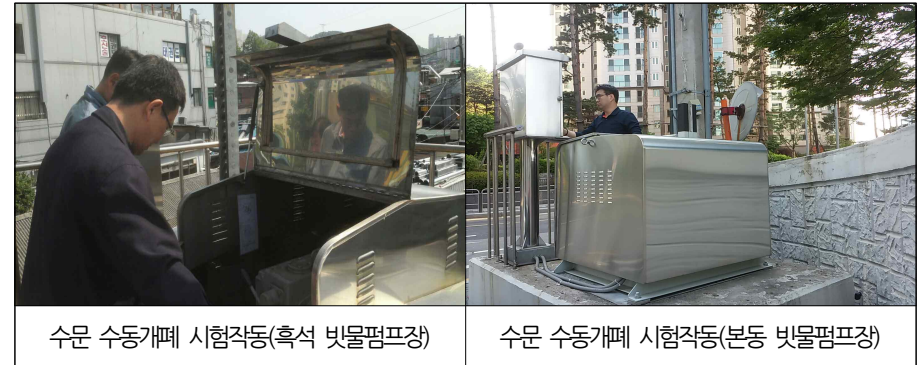
- 빗물펌프 가동 모의실험, 수문작동, 제진기 시험 작동 등 빗물펌프장 4개소 시설 전반에 대해 점검한 결과, 정상가동 확인되었음
- 다만, 본동 빗물펌프장의 경우 우수지 준설이 올해 계획되어 있으나, 점검일 현재 미준설 상태로 본격적인 장마가 시작되기 전까지 조치를 요함

수문 수동개폐 시험작동(흑석 빗물펌프장)

수문 수동개폐 시험작동(본동 빗물펌프장)

- 해당 부서에서는 본동 빗물펌프장 우수지를 조속히 준설 조치

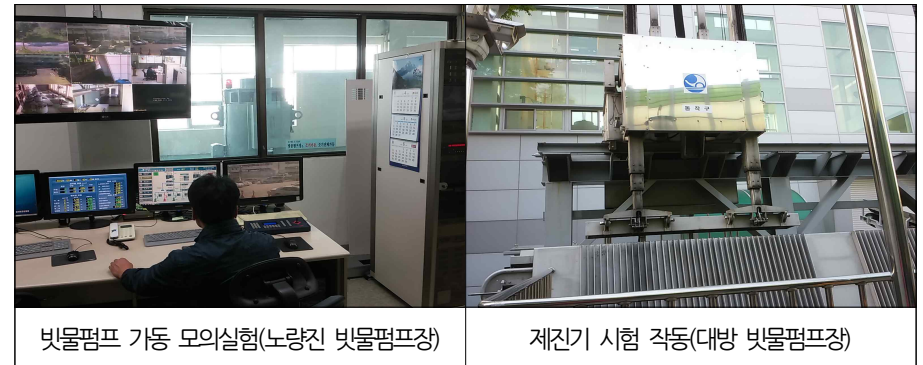
빗물펌프 가동 모의실험(노량진 빗물펌프장)

제진기 시험 작동(대방 빗물펌프장)

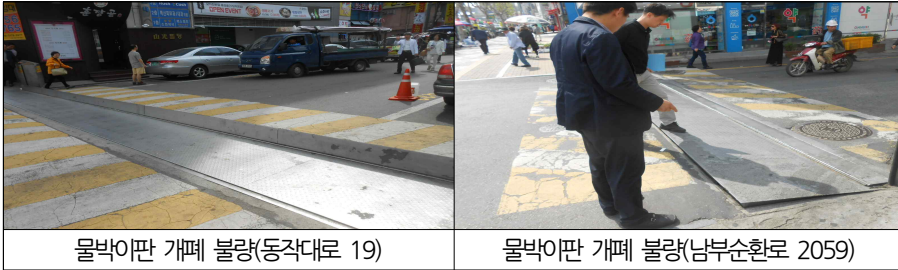
- 상습 침수지역인 사당1동의 노면수 유입 방지를 위해 설치한 물막이판 작동 이상유무를 사전 점검한 결과 **4개소 중 2개소가 개폐 불량**

- 지적사항에 대해 보수 완료하였으나 재발 방지를 위해 정기검사를 강화하고 긴급상황시 수동개폐 등 대책이 요구됨

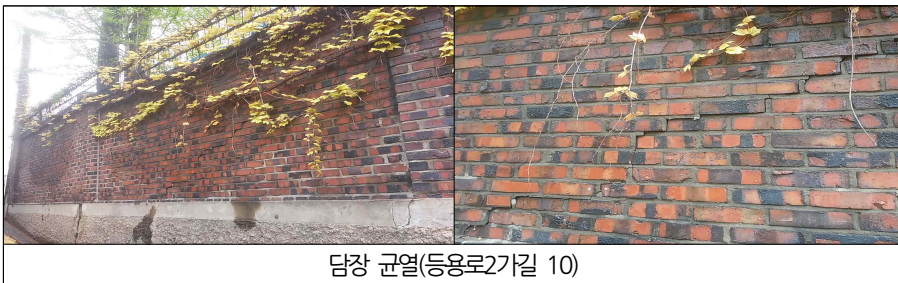
- 재난위험시설로 지정되어 있지는 않으나 붕괴의 위험이 있는 위험 신축공사장, 옹벽, 담장, 절개지 등에 대해서는 지속적인 발굴 및 점검 필요

- 각 동에서는 순찰을 강화하여 위험시설물 발견시 해당부서에 즉시 통보
