'21/22년 수도계량기 동파대책 결과보고

2022. 4.

상수도사업본부
(요금관리부)

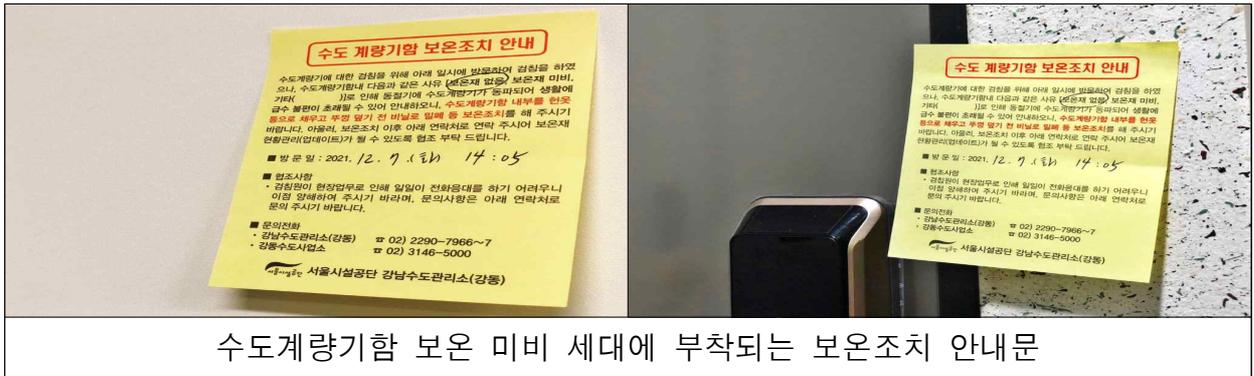
- 정기 검침 시 계량기를 점검, 계량기 보온상태 및 조치필요 사항을 기재한 동파예방 안내스티커 전달·부착 (직원 공모 선정 아이디어 시행)

수도계량기함 보온 미비 세대에 부착되는 보온조치 안내문

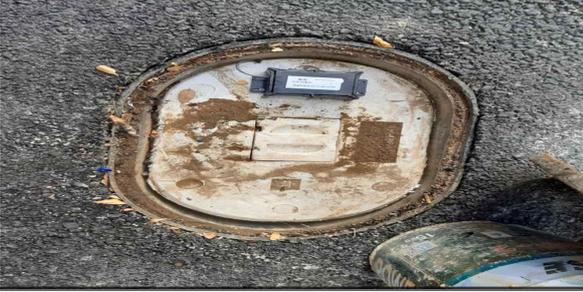
- 건축공사장 보온실태 점검 및 동파예방 홍보
- 한파 발령 시 확보된 공사현장 관계자 연락처로 문자발송

<p>공사현장 동파예방 안내문</p>	<p>공사현장 수도계량기 보온상태 점검</p>

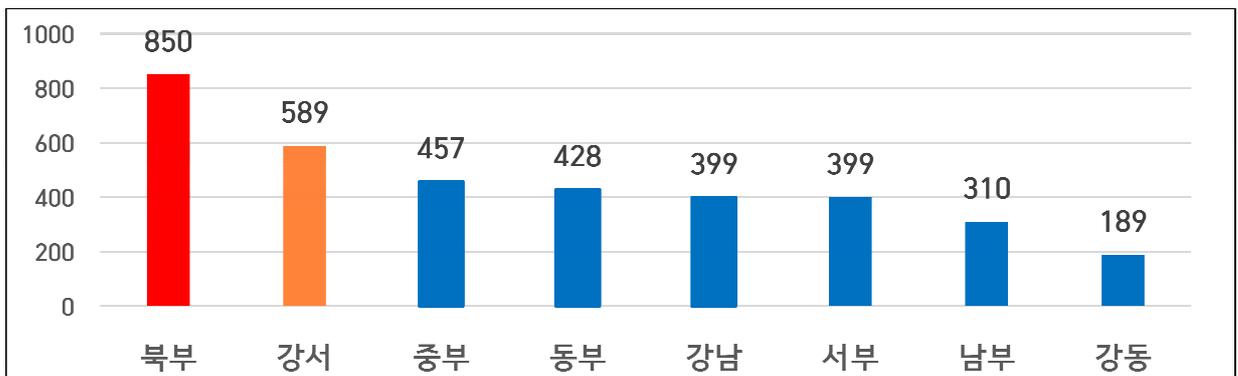
- 북부, 강서, 중부 순으로 동파가 많이 발생
- 북부는 타 사업소에 비해 동파에 취약한 복도식 아파트가 많고, 서울 평균 기온보다 약 1~2℃ 낮아 동파가 다량 발생
- 강서는 타 사업소에 비해 동파에 취약한 복도식 아파트가 많아 다수 동파
- 중부는 상가가 많은 환경적 요인으로 인해 주말 상가 휴무 시 다수 동파

구분	계	북부	강서	중부	동부	강남	서부	남부	강동
동파건수	3,621	850	589	457	428	399	399	310	189
	100%	23.5%	16.3%	12.6%	11.8%	11%	11%	8.6%	5.2%
수전 수 (2월말 기준)	2,295천	302천	363천	232천	322천	197천	302천	338천	240천
동 파 율	0.15%	0.28%	0.16%	0.19%	0.13%	0.2%	0.13%	0.09%	0.07%

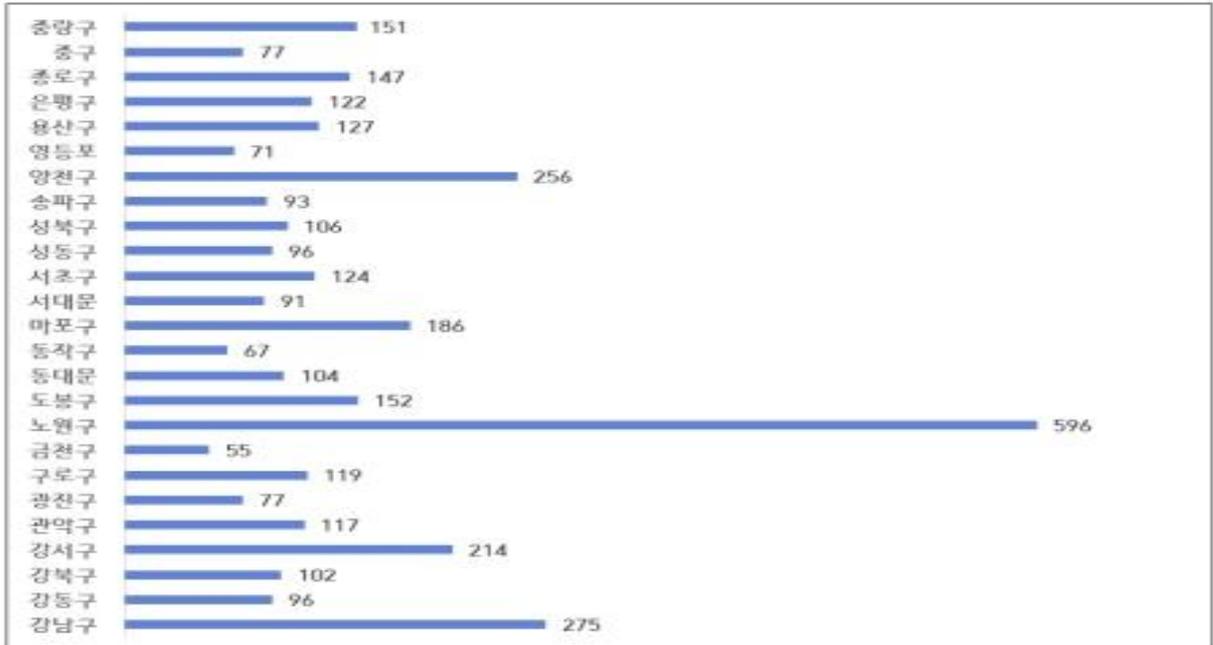
- 노후 복도식 아파트가 많은 노원구, 강남구, 양천구 등 동파 집중 경향
- 이번 겨울 12월 한파 시(12.26~12.29, 최저 -15.5℃) 노원구 최저 기온은 서울 평균기온 보다 3.3℃정도 낮고, 동파에 취약한 복도식 아파트가 많아 동파 다량 발생

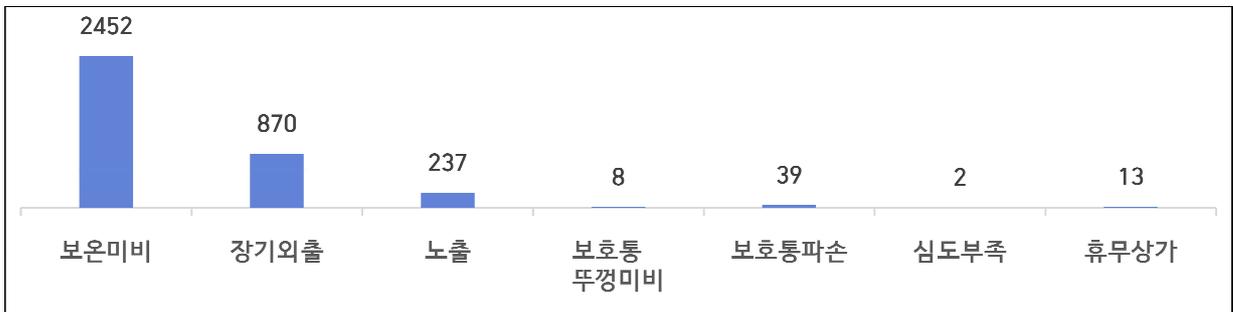
- 보온미비, 장기외출, 노출 등 순으로 동파가 많이 발생
- 한파 시 낮은 평균기온에 따른 보온재 효과 한계로 동파 다량 발생

구분	계	보온미비	장기외출	보호통 뚜껑미비	보호통 파손	노출	심도부족	휴무상가
동파건수	3,621	2,452	870	8	39	237	2	13
	100%	67.7%	24%	0.2%	1.1%	6.5%	0.1%	0.4%

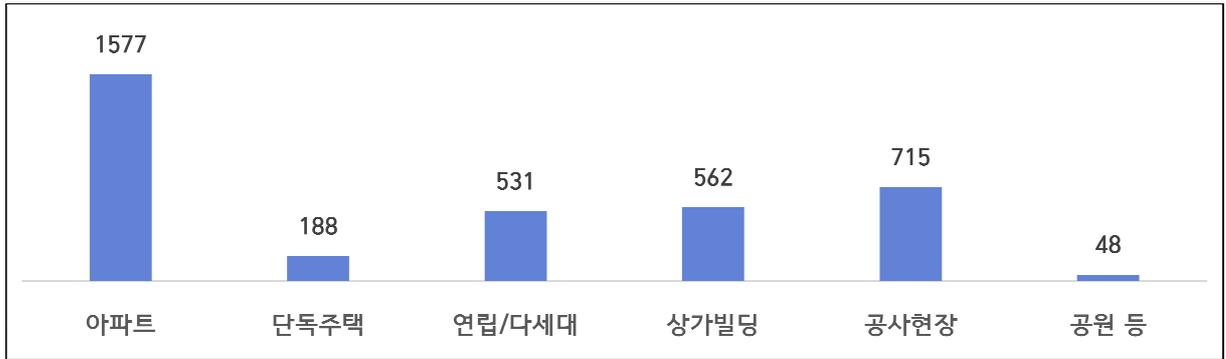
- 주거용 건물 ⇒ 공사현장 ⇒ 상가빌딩 순으로 동파 발생
- 주거용건물은 아파트 ⇒ 연립/다세대 ⇒ 단독주택 순으로 동파 발생
- 공사현장은 한파 시 공사중단 등의 사유, 상가빌딩은 한파, 코로나로 인한 휴무 시 발생

구분	계	아파트	단독주택	연립/다세대	상가빌딩	공사현장	공원 등
동파건수	3,621	1,577	188	531	562	715	48
	100%	43.6%	5.2%	14.7%	15.5%	19.7%	1.3%

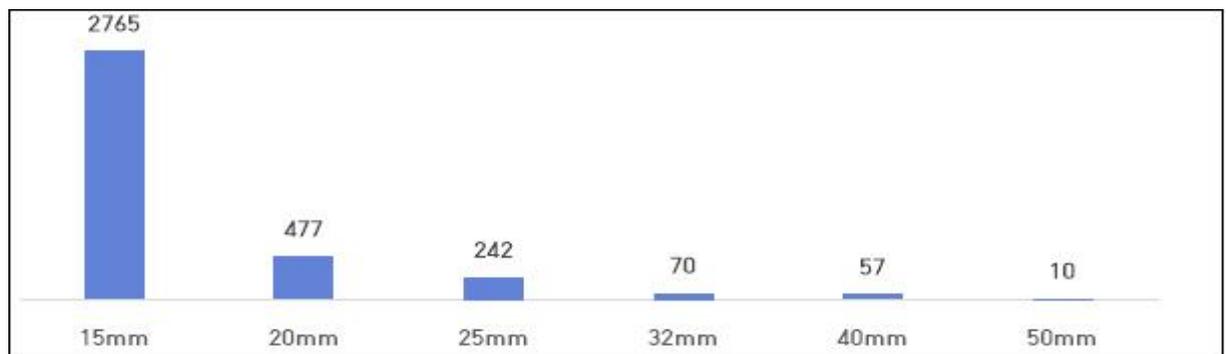
- 전체 동파건수 중 15mm, 20mm 계량기에서 90% 동파 발생하였음
- 전체 동파건수 중 20mm~50mm 계량기의 83%가 공사현장, 상가빌딩에서 동파 발생

구분	계	15mm	20mm	25mm	32mm	40mm	50mm	그외
동파건수(A)	3,621	2,765	477	242	70	57	10	0
	100%	76.36%	13.17%	6.68%	1.93%	1.58%	0.28%	0%
수전수(B)	2,295천	1,867천	136천	97천	70천	41천	13천	71천
동파율(A/B)	0.16%	0.15%	0.35%	0.25%	0.1%	0.14%	0.08%	0%

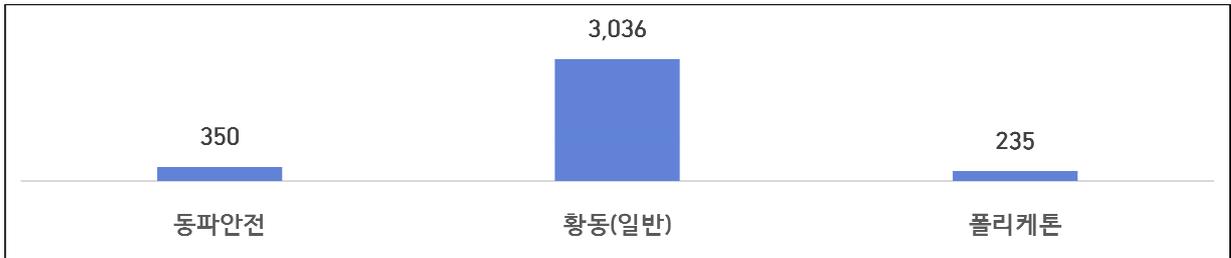
- 동파발생 건수 기준으로는 황동(일반), 동파안전, 폴리케톤 계량기 순으로 동파발생을 기준으로는 동파안전, 폴리케톤, 황동(일반) 계량기 순으로 높았음
- 동파안전 계량기가 동파방지 성능이 제일 우수하나, 가장 취약한 환경에 우선 설치되어 동파율이 가장 높은 것으로 나타남
- 동파안전 계량기 동파건수 중 '17년 이전 설치물량이 다수 동파되었으며, '17년 및 '20년 극심한 한파 시 동파예방 이후 에어백 등 부품성능이 저하된 것으로 추정

구분	계	동파안전	황동(일반)	폴리케톤
동파건수(A)	3,621	350	3,036	235
17년 이전 설치	1,628	268	1,360	-
18년 이후 설치	1,993	82	1,676	235
수전수(B)	2,294,977	152,350	2,055,360	120,267
동파율(A/B)	0.15%	0.22%	0.15%	0.19%

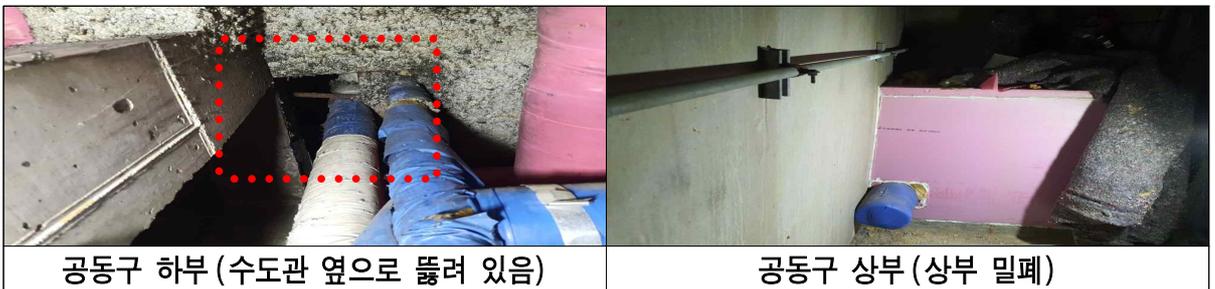
- (아파트 내부구조) 아파트내 **공동구(비트)를 통해 외부의 찬 공기가 계량기 함내로 유입**, 설치된 보온재의 **보온효과 상쇄**, 동파에 영향

- (얇은 계량기함의 깊이) 계량기가 계량기함 뚜껑과 접촉, 투입된 보온재는 급수관만 보호, **계량기 보호에는 한계**
- (돌출된 계량기함) 돌출(1~1.5cm)된 계량기함 위에 **보온덮개 설치 시 벽면, 계량기함과 보온덮개가 이격되어 외부의 찬바람 유입 유인 제공**

- (벽체형 보온덮개 사이즈 개선) 다양한 계량기함의 크기, 돌출된 계량기함을 충분히 감싸 찬공기 유입 방지

- (벽체형 보온덮개(대형) 접착력 강화) 접착력이 약해 부착된 덮개가 떨어지거나 이격되어 찬공기 유입되는 것 방지

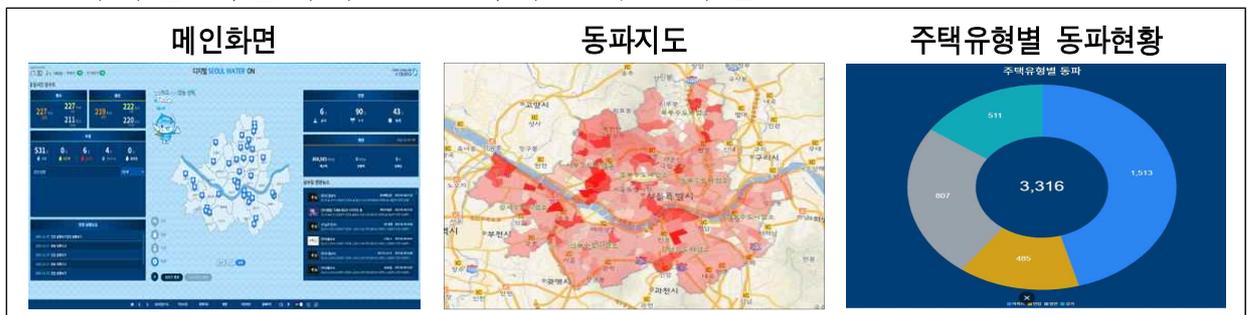
- 당해연도 및 전년도 동파 발생한 지점과 동파발생 분포도를 비교 취약지역 찾아 예방조치 강화
 - 디지털 서울워터-ON 서비스 주요화면

- 동파예방 사업 추진 시 각 사업소별 디지털 아리수-ON '동파지도' 등을 참고하여 보온재 및 보온덮개 배부대상 선정·시행
