보행자용 방호울타리(차도) 관리방안 보고

도시교통본부
교통운영과

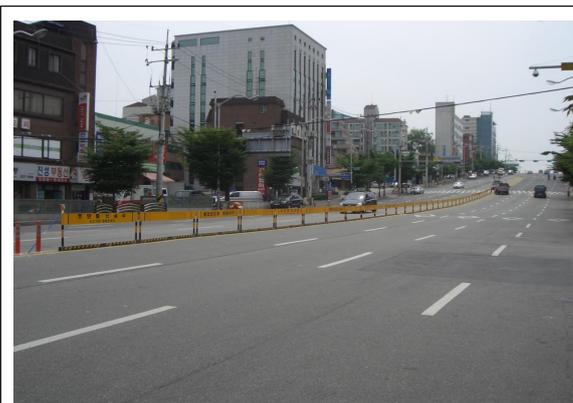
【당초 반사지형 방호울타리】

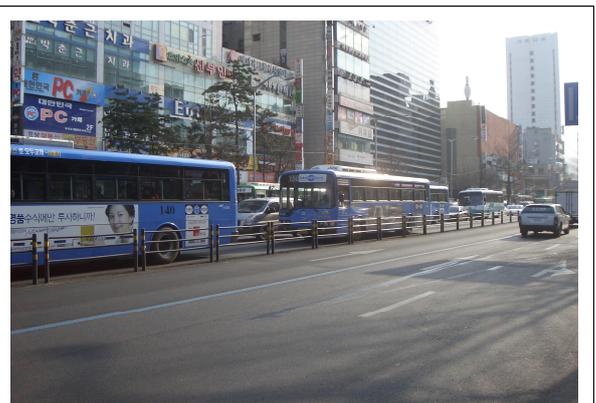
【정비된 보행자 방호울타리 시설】

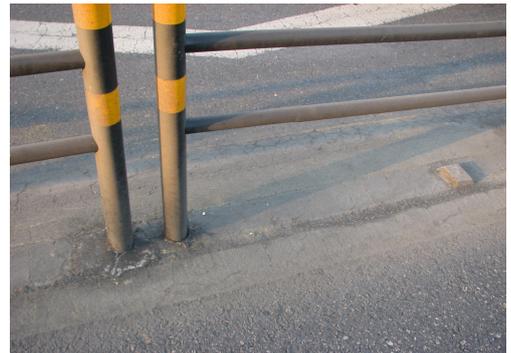
- ▶ 동절기 제설기간 동안 유지관리 어려움으로 도시미관 저해
- ▶ 방호울타리 자동차 매연, 먼지 등으로 불결한 상태로 관리
- ▶ 중앙차선 시인성 불량

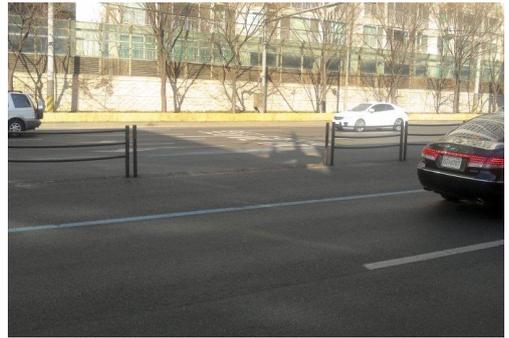
● 유지관리 미비로 기능 저하, 도로상 방치로 2차 사고 위험

- ▶ 차량충격 등으로 파손된 채 장기간 방치되어 본래의 무단횡단 방지 기능 저하, 운전 방해 요소로 작용
