지하철 역사 안전관리실태 점검 결과

I 점검개요

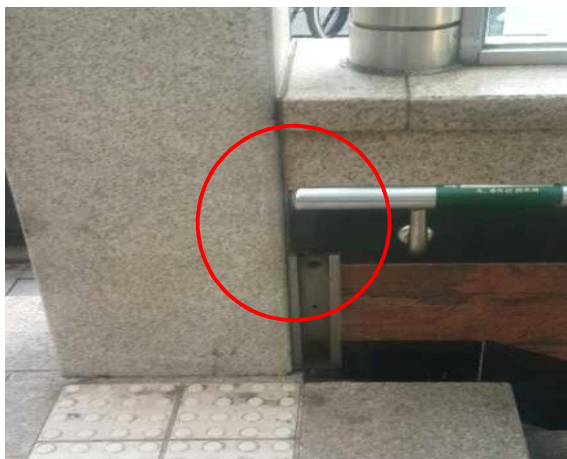
8호선
천호역

- 차수판 받침턱 윗 부분에 보행자용 손잡이가 설치되어 있어 침수대비 차수판을 설치할 수가 없음
- 평상시 차수판을 설치위치와 멀리 떨어져 있는 창고에 보관하여 긴급시 설치에 지체가 될 것임
- ※ 차수판 설치기준, 보관위치 등에 대한 기준없음

차수판 받침턱 시공 부적정

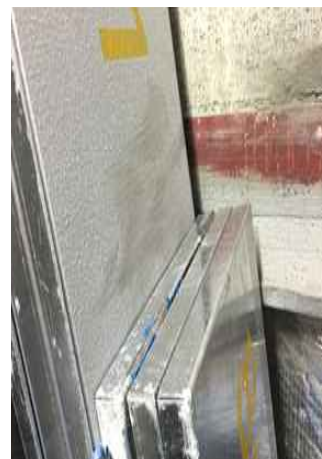
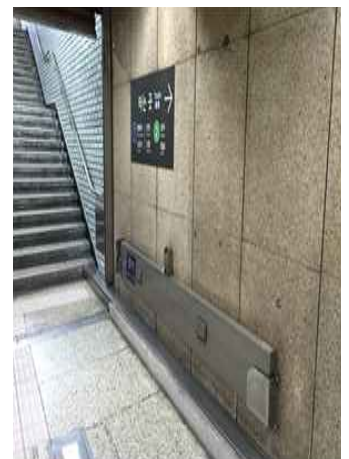
9호선
고속터미널역

차수판 보관위치 부적정
(좌측:창고보관 / 우측:적정사례)

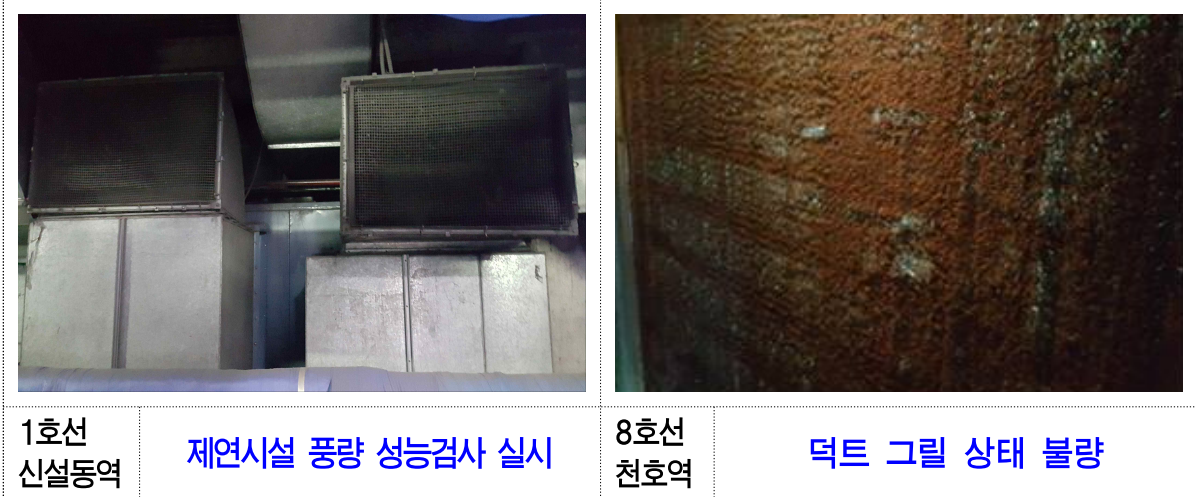
1. 화재 시 신속한 연기 배출을 위한 제연시설 풍량 성능검사 미실시

- 연기 배출량이 설계요구량을 만족하는지에 대한 측정 필요

2. 지하철 내 공기질 개선을 위한 필터관리 부실

- 공기조화설비 덕트 및 환기설비 덕트의 장기간 운전으로 먼지 등이 누적됨
- 덕트 속 청소를 위해 로봇 이용 등의 방안과 주기적인 살균,소독 필요

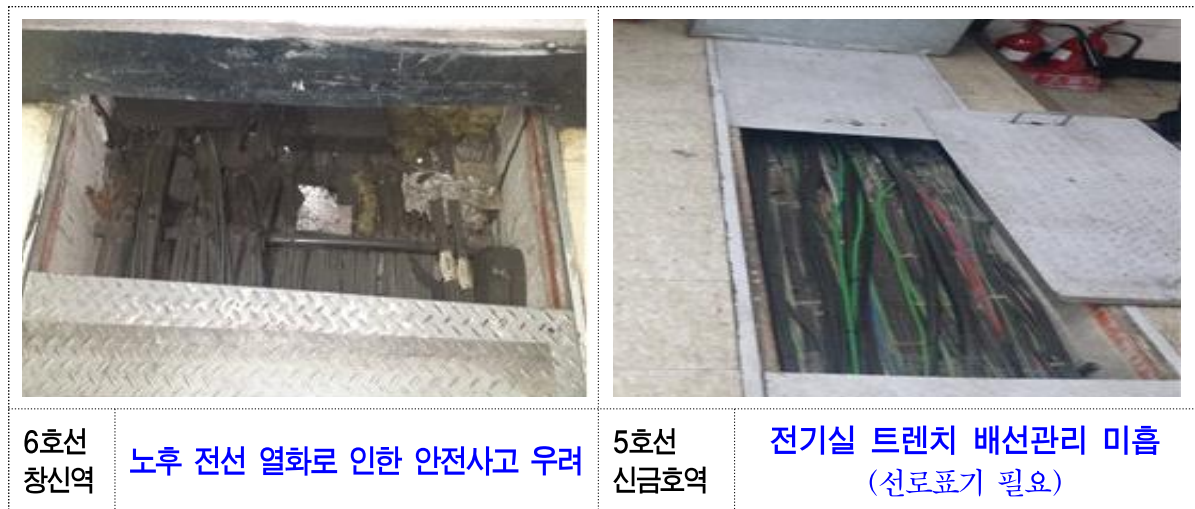
1. 노후 전선 열화로 인한 안전사고 우려(※전선 교체시기:15~20년)

2. 전기실 바닥트렌치 배선관리 미흡

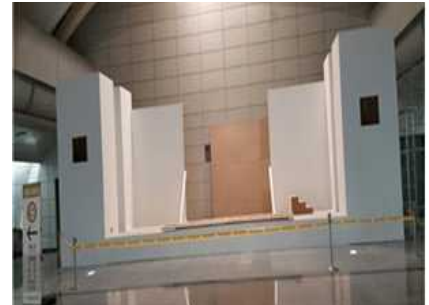
9호선
고속터미널역무대 소방시설 기준 적용 필요
(목재로 된 무대)

- 현 황 : 현재 역사 내 각종 임시시설물 설치 시 협의만 진행중
 - 대 상 : 각종 소형 전시실 및 무대 등의 임시 시설물
 - 개선사항 : 소방, 전기분야 등 필수 안전조치 사항
- ⇒ 제도개선 : 각종 임시시설물 설치 시 관리기관의 허가를 득한 후 설치하고, 설치 후 5일 이내 허가조건 이행 결과를 제출토록 제도개선 권고

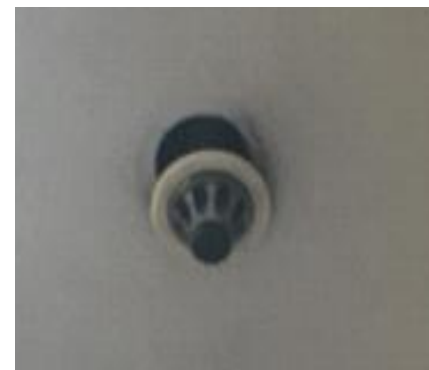
4호선
사당역

- 현 황 : 통신망 증설공사 시 승강장 천정에 설치되어 있는 스프링클러 헤더를 작업자들이 건드려 훼손된 경우가 많음.
 - 대 상 : 역사내 실시되는 모든 공사 및 작업 과정
 - 개선사항 : 역사내 실시되는 공사·작업 시 인접 시설·설비에 대한 훼손여부 확인
- ⇒ 제도개선 : 역사 내에서 실시되는 각종 공사·작업 시 감독자는 반드시 완료 전 인접시설·설비에 대해 담당직원이나 역무원에게 훼손여부를 확인 받은 후 작업 완료토록 제도개선 권고

스프링클러 헤더 불량
