전농천(용답)복개주차장  
정밀안전진단용역 완료 보고

# 전농천(용답)복개주차장 정밀안전진단용역 완료 보고

민자유치 주차장으로 건설·운영 중 우리 구에 반환된 전농천(용답)복개주차장에 대하여 사용권자[삼성물산(주)]의 정밀안전진단 용역보고서 제출이 있어 용역결과에 대하여 건설기술자문위원회 심의(자문)를 실시하고 그 결과에 따라 시설물 보수·보강 등을 시행코자 함.

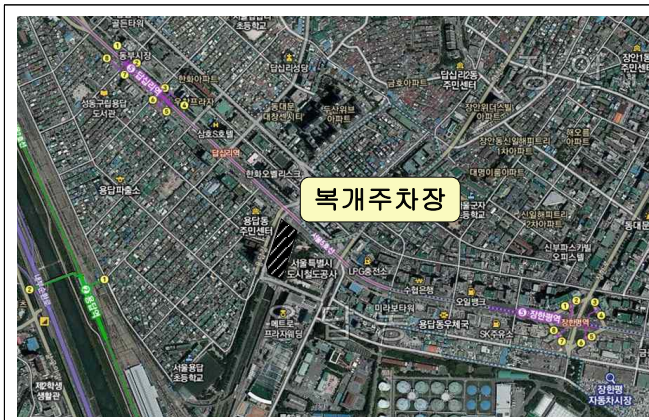
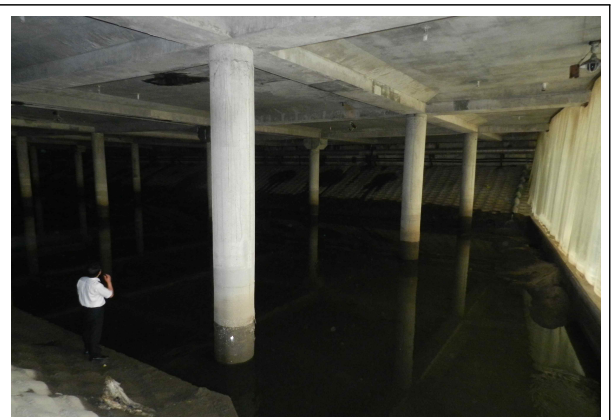
- 용역명: 전농천(용답)복개주차장 정밀안전진단용역
- 용역기간: 2014. 7. 17. ~ 2014. 10. 29.
- 용역대상
  - 위치: 성동구 용답동 182번지 일대
  - 규모: 폭 161m, 연장 38~42m
  - 준공년도: 1994년
- 용역목적
  - 대상 시설물의 물리적·기능적 상태의 파악
  - 구조적 안전성 및 결함의 원인 등을 조사·측정·평가
  - 시설물의 기능유지에 필요한 보수 및 보강대책, 유지관리방안의 제시
  - 향후 시설물의 효율적인 유지관리를 위한 자료 작성
- 용역수행자: 대신이엔지(주)
- 위치도 및 현황사진
