정밀안전점검 완료에 따른 공사시행 계획 보고
(장위동 72-2~45-1외 2개소 사각형거 보수보강공사)

정밀안전점검 완료에 따른 공사시행 계획 보고

(장위동 72-2~45-1외 2개소 사각형거 보수보강공사)

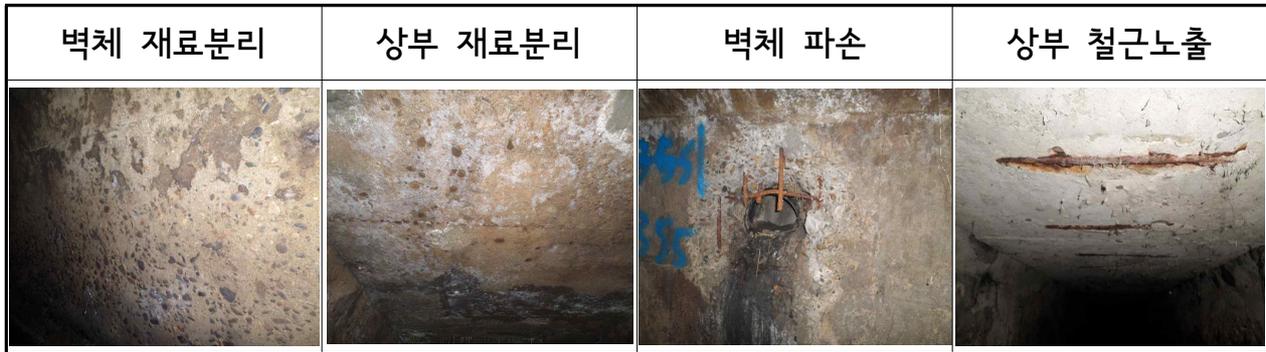
[외관조사 현장사진]

연번	위 치	연장(m)	규격	점검결과	비 고
1	돌곶이로22길3 ~ 한천로78길 68	755	□ 2.0×1.8 ~ □ 2.5×2.0	C등급, 단면보수 (재료분리 및 파손)	
2	화랑로42길6 ~ 화랑로42길 44	245	2@ □ 2.0×2.5	C등급, 단면보수 (재료분리)	
3	동소문로43길16 ~ 동소문로43가길 5	38	□ 1.0×1.0	C등급, 철근방청+단면보수 (재료분리 및 철근노출)

연번	위 치	보수내용		비 고
		벽체	슬라브	
1	돌곶이로22길3 ~ 한천로78길 68	단면복구 t30=1,552㎡	단면복구 t30=66㎡, t100=2.4㎡	
2	화랑로42길6 ~ 화랑로42길 44	단면복구 t30=1,696㎡	단면복구 t30=215.8㎡	
3	동소문로43길16 ~ 동소문로43가길 5	단면복구 t30=80.7㎡	철근방청 및 단면복구 t30=40.7㎡

- 상기와 같이 정밀안전점검용역 결과에 따라 상기의 하수암거 보수를 『장위동 72-2~45-1외 2개소 사각형거 보수보강공사』의 시공업체에게 작업지시하고 설계 변경시 반영하여 정산처리하고자 함.
